平成16年(2004年)新潟県中越地震に対する測地部の取り組み

Responses of Geodetic Department of GSI to the Mid Niigata Prefecture Earthquake in 2004

測地部

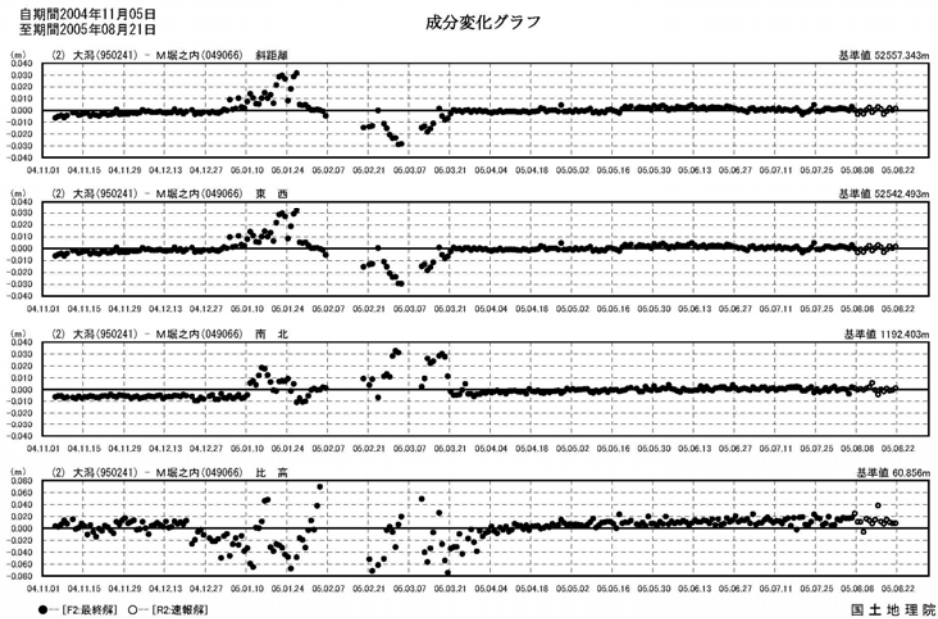
図-4 M堀之内成分変化グラフ

冬期にはいつてからの成分変化グラフを見ると、12月23日頃から比高成分のグラフに異常な変化が表れ始めて、その後、1月10日頃からは水平成分のグラフにも異常な変化が見えるようになった。2月7日の保守作業により、レドーム上部の雪を取り除いたため、さらに異常な変化を示す結果になった。

M堀之内は3月下旬の雪解けまで異常な変化が見られたがその後正常に戻っている。

機動観測課では、2月7日に現地の観測機器の保守点検作業に入った。十日町市の下条小学校屋上及び魚沼市の堀之内小学校屋上は、どちらも積雪が3m近くありアンテナレドームは完全に雪の下に埋もれてしまっていた。雪の重みにより、レドームの破損を防ぐため、レドーム周囲の雪を取り除く作業を行った。

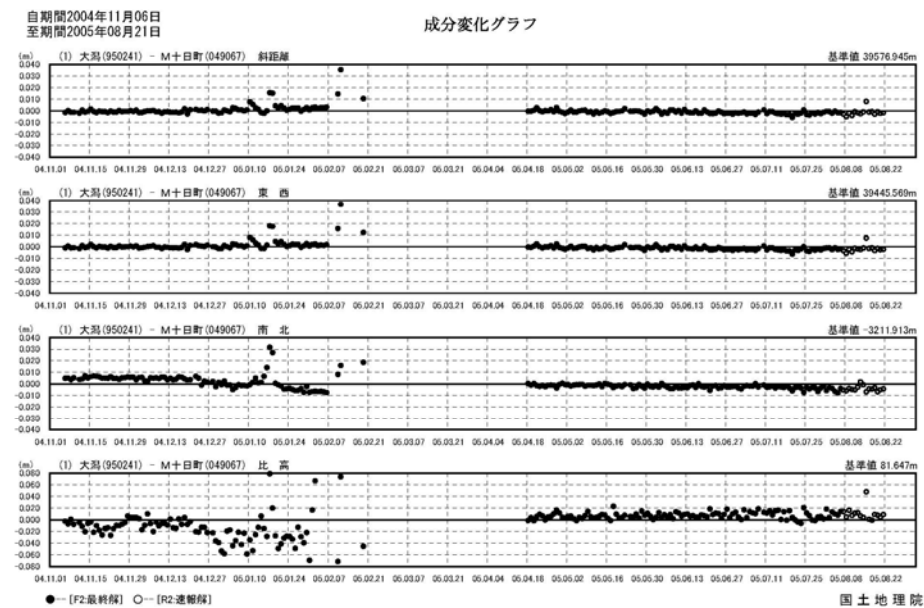
図-5 M十日町成分変化グラフ

M十日町は、受信機のトラブルにより2月中旬から観測が停止することになるが、4月18日の保守作業で復旧し現在まで順調に稼働中である。

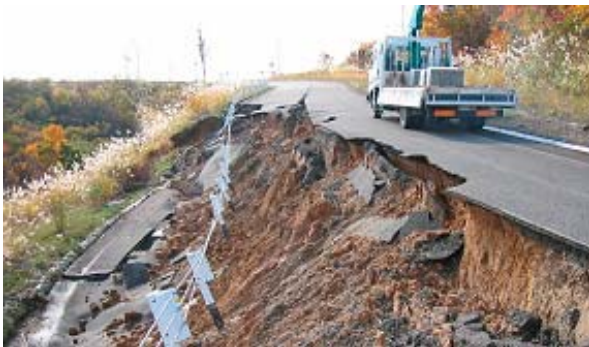
写真-5 崩落した道路（魚沼市）

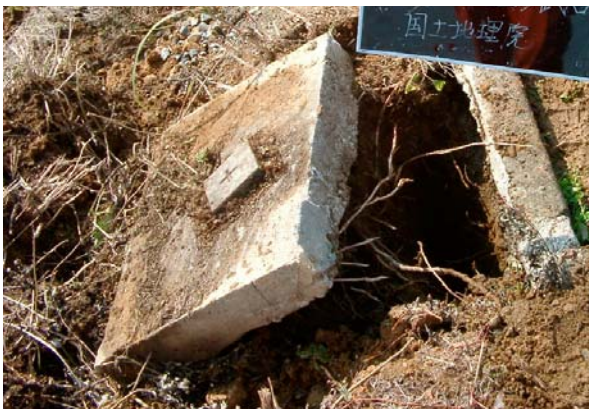
写真-6 崩れ落ちた三角点（小国町）

また，道路脇などにあつて地震により崩れ落ちた三角点は，改めて別な場所に設置しなおす必要があり，本作業では時間的な制約もあり実施しなかった。

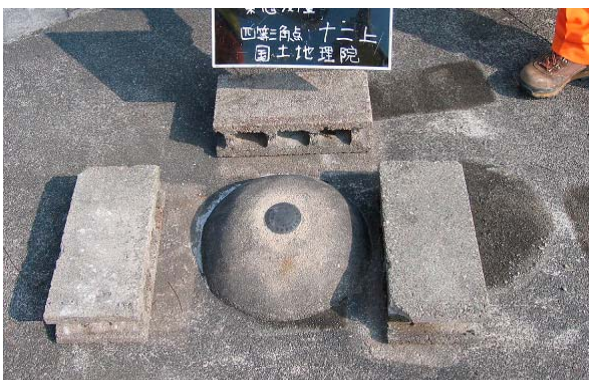
写真-7 43cm平行移動した屋上点（魚沼市）

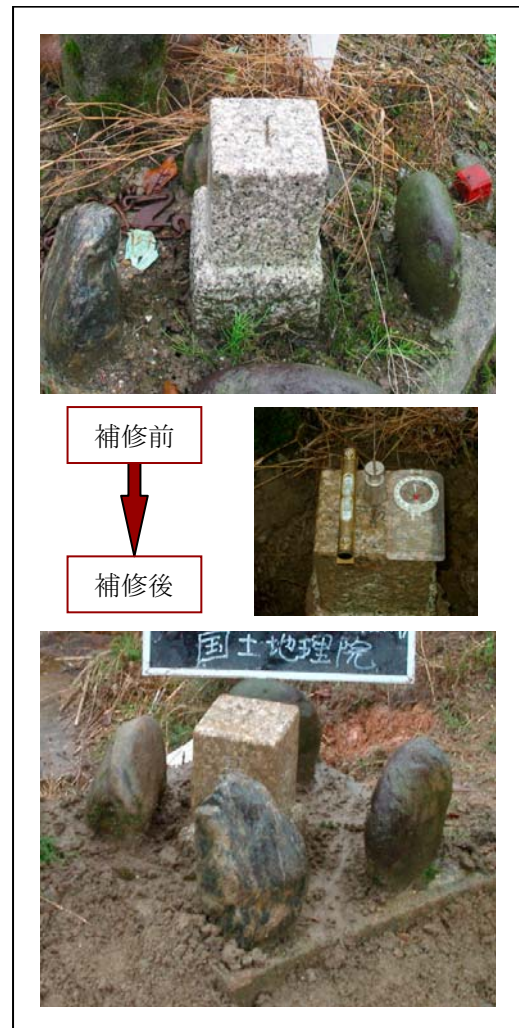
写真-8 僅かに傾斜していた三角点の補修状況

補修作業は，調査作業の結果を受け，地震の影響等で傾斜するなどした三角点10点について行った（写真-8）。なお，本作業は，後述の観測作業の中で時間を調整しながら実施した。
