# < 台風 14 号と前線豪雨に対する写真判読と解釈 >

## 1 . 国土地理院撮影空中写真の判読

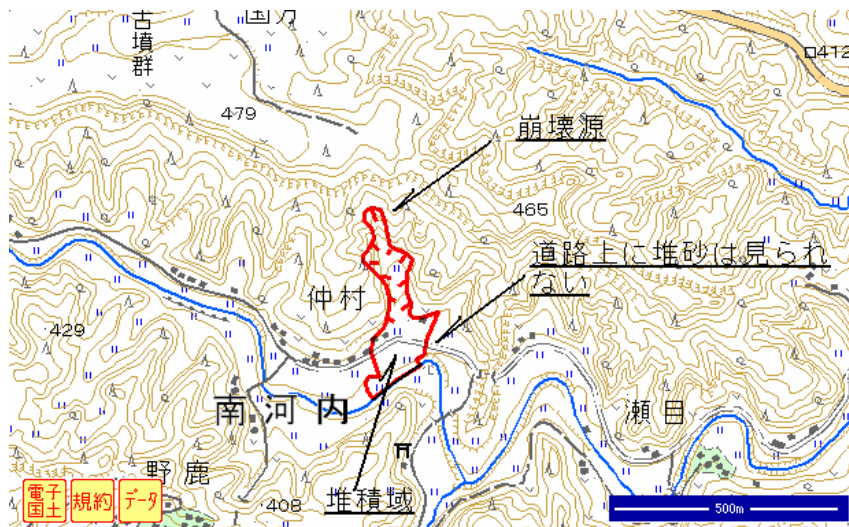
図 1 荻町南河内地区の斜面崩壊

図 1 における斜面崩壊は、崩壊源頭部付近において標高 480 m の菅生台地 ( 大分県, 1977 ) が、大野川支川によって蚕食される台地下部の斜面中腹や支尾根から発生した表層崩壊である( 図 1 )。菅生台地は阿蘇火山の更新世後期の火砕流堆積物からなる。大分県 ( 1977 ) の表層地質図によれば、この台地の地質は、上位より中央火口丘からの降下火山灰 As、溶結凝灰岩 Hpqw ( 岩質は角閃石輝石安山岩 )、軽石質火山灰 Psa2、溶結凝灰岩 Paw2 ( 岩質は輝石安山岩 ) からなる。

図 1 において、崩壊源より斜面上部に位置する水平方向に連続性のよい岩崖 ( 標高 430m ~ 450m ) は溶結凝灰岩の Hpqw からなり、阿蘇火山系の噴出物として最も新しいものである( 大分県, 1977 ) という。崩壊源は、その下位の軽石質火山灰 Psa2 ( 標高 400 m ~ 430 m )、溶結凝灰岩 Paw2 ( 標高 360 m ~ 400 m ) の境界付近で生じ、土砂は Paw2 上の谷底を移動して堆積域に至っていることから、豪雨時において Paw2 が一時的な不透水層として作用し、軽石質火山灰 Psa2 の間隙水圧が上昇して崩壊に至ったと思われる。後述の鹿児島県垂水市の斜面崩壊ほど多数生じているわけでは無い。本地区において、ほぼ水平に堆積していると思われる地質を反映して、なぜ他の箇所では崩壊が生じなかったのか、火砕流堆積物に埋積された地形を反映しているのか、あるいは別の要因が作用しているのか、現在のところ原因は不明である。

空中写真が撮影された時点では、堆積域の道路上に土砂の堆積はみられなかった。水田を被覆した堆積域においても大規模な堆砂の高まりは判読されず、水田を薄く被覆している状況が判読された。このことから、移動土砂量は多くないと推察される。

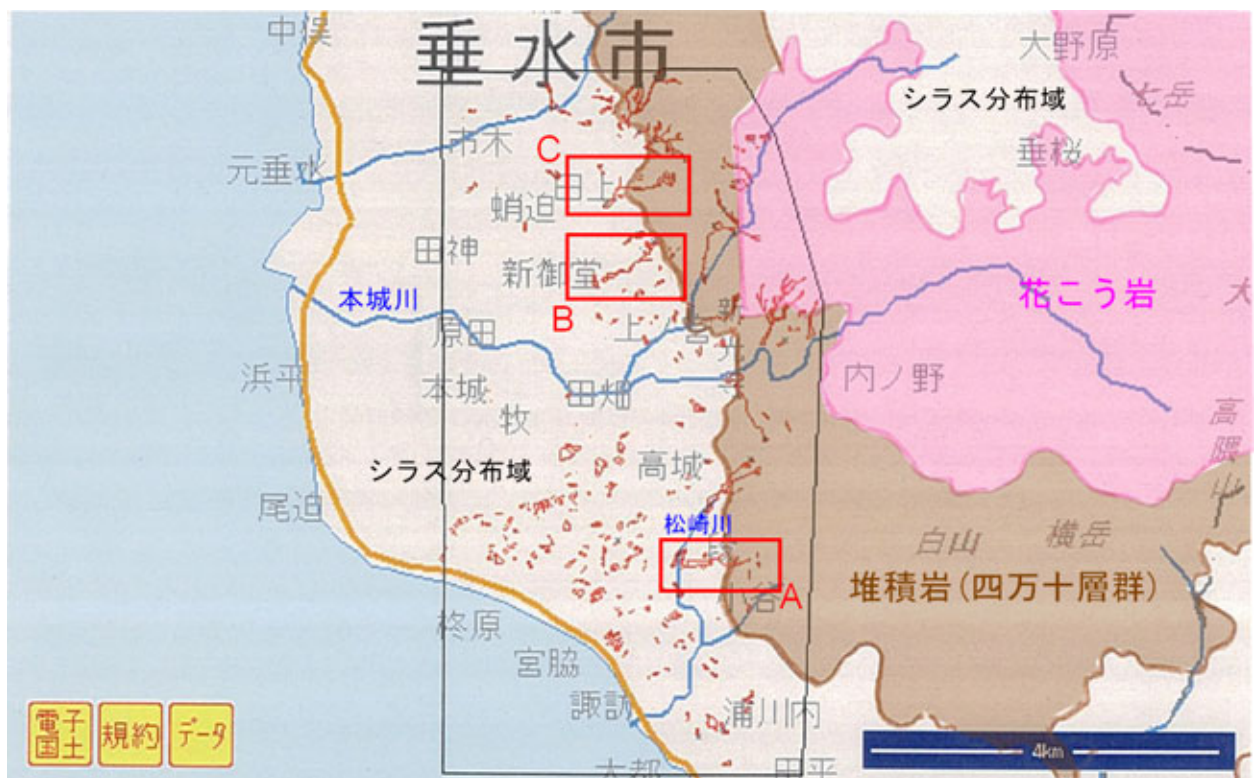
図2 地質と空中写真撮影範囲における斜面崩壊の重ね合わせ(概略)

図2は、空中写真が撮影された範囲における斜面崩壊の分布に、地頭菌・下川 (1995)に示されている地質図を重ねた図である。松崎川右岸の2万2千年まえ以降の<sup>い</sup>戸火砕流堆積物(いわゆるシラス)分布域は相当、斜面崩壊が多い。また、判読の結果、南向き斜面で斜面崩壊が多発していることが判った。空中写真撮影を撮影した範囲内という限られた場所に対する判読結果ではあるが、火砕流堆積面の台地の南側斜面は60度程度と切り立っているのに、台地の北側斜面は低角の地すべり性の崩壊跡が目立ち斜面の傾斜が緩く、北側斜面では、その緩さゆえ、もともと斜面崩壊は起こりにくいような印象を受けた。より広い範囲を判読しなければ即断はできない。

シラス分布域でさえも、本城川より北は、極端に斜面崩壊が少なくなっている印象を受けた。

本城川より北で多発している斜面崩壊の源頭部は、本城川より南側に位置する松崎川左岸同様、四万十層群の堆積岩の分布域に位置している。本城川より北側の堆積岩の分布域には、地形図に土崖があるところをみると、もともと斜面崩壊が生じていたところである。今回の台風14号でそのような土崖(すなわち、斜面崩壊)の規模が拡大したか否かは、判読した空中写真だけでは不明である。

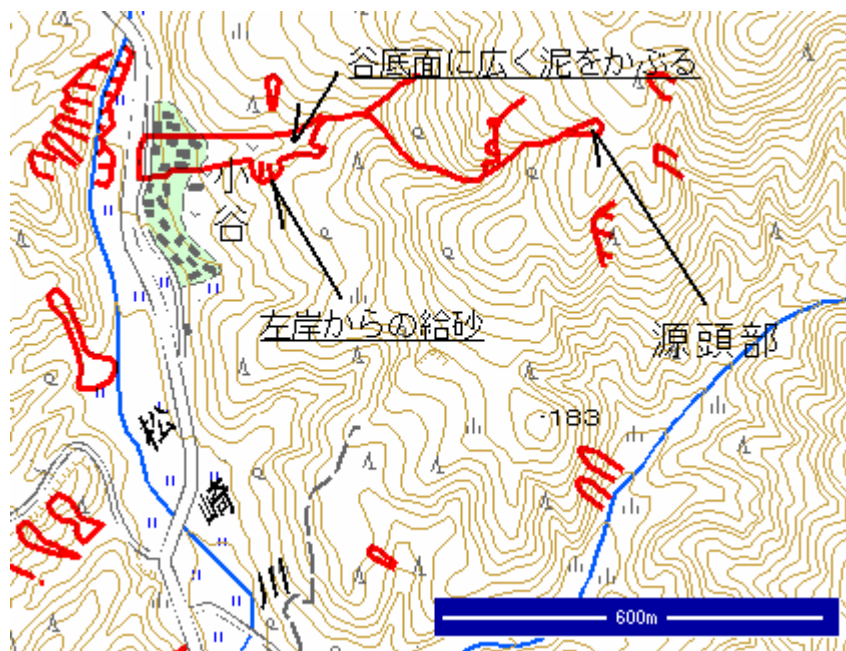
図3 垂水市小谷地区の斜面崩壊

図3は、斜面崩壊で死者の出た垂水市小谷の斜面崩壊をマッピングした図である。位置は、図2の「A」で示した場所である。斜面崩壊の源頭部は標高180m付近の山頂のやや下、堆積岩とシラスの境界付近から発生したが、源頭部が大きくえぐられていることも無く、溪床堆積物の二次的な移動あるいは溪畔の風化土層（きわめて薄いと思われる）が流送されたと思われる。後述「2.」の斜め空中写真でも判読されたように、流送土砂の量はそれほど多量とは思われない。

後述「2.」の斜め空中写真の判読によると、集落背後の斜面崩壊による給砂（図2）が被害をより大きくしたかのような印象を抱いたが、その合流地点より上流側の谷底にも広く泥をかぶっている（図3）ところを見ると、それは誤りであろう。

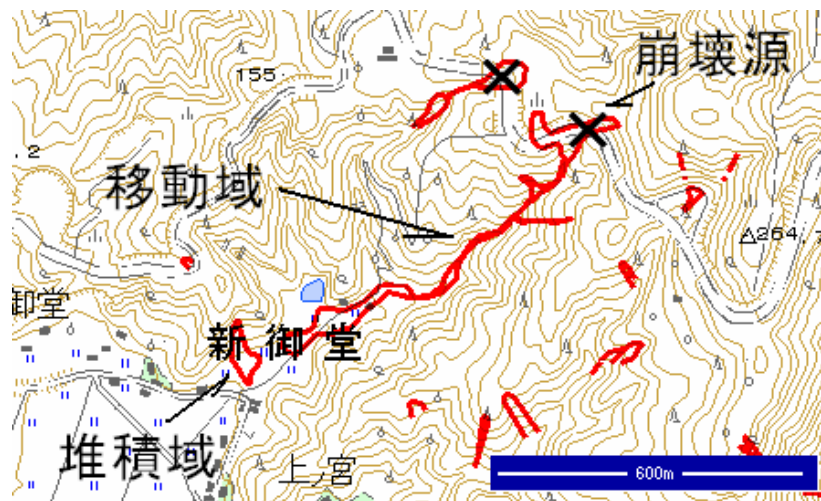
図4 垂水市上ノ宮地区の斜面崩壊

図4、図5はそれぞれ、比較的大規模な斜面崩壊が生じた上ノ宮地区と田上地区の状況をマッピングした図である。位置は、それぞれ図2の「B」、「C」で示した場所である。

崩壊源の標高は220mと320mであり、図1より堆積岩とシラス分布域の境界または境界付近に位置する。空中写真を判読する限りでは崩壊源において斜面が大きくえぐられている様子はないが、移動域において溪床に堆砂している様子が判読される。溪口の堆積域の堆砂量は、それほど多くないと見積もられる。
