## レイテ島地すべり災害の地形的特徴 Geomorphological Study of Leyte Landslide

地理地殻活動研究センター 小荒井 衛・佐藤 浩・神谷 泉

### 要 旨

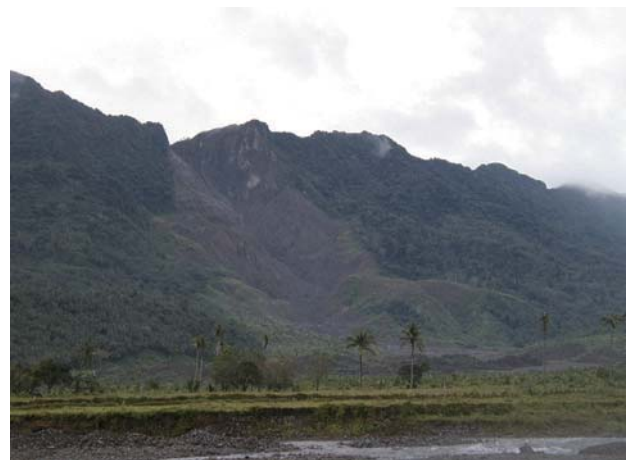
2006 年 2 月 17 日 (金) 10 時 36 分頃、南レイテ島サンベルナルド町ギンサウゴン・バラングイ (村) で、村の西側にある比高 800m に近い急崖が崩壊し、大規模な土砂災害が発生した。この土砂災害により村は完全に埋没し、死者 154 人、行方不明 990 人、救助された人 53 人 (21 名は病院に搬送され、うち 2 名は搬送後死亡) という大惨事になり、住民のうち生存者は約 580 人であった (2006 年 3 月 20 日国家災害調整会議長のプレゼン資料による)。山体崩壊発生地の遠景を写した写真を図 1 に示す。

図 1 レイテ島山体崩壊の遠景

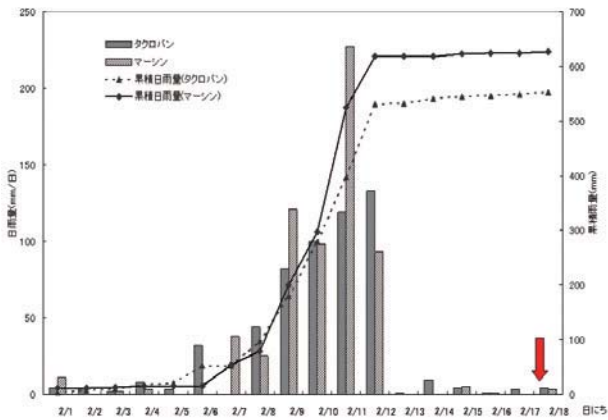
島州都タクロバン及び被災地に近いマーシンにおける日雨量を示す。レイテ島では2006年2月1日より断続的な降雨が観測され、マーシンでは2月11日に最大日雨量227mmを記録している。また、災害が発生した2月17日までのマーシンにおける累積雨量は627mmに達している。また、タクロバンにおける最大日雨量は2月12日に133mmを記録している。なお、災害発生の前後に地震が観測されているが、災害との関連性については現時点では不明である（諏訪, 2006）。

図-2 被災地付近における日別降雨量

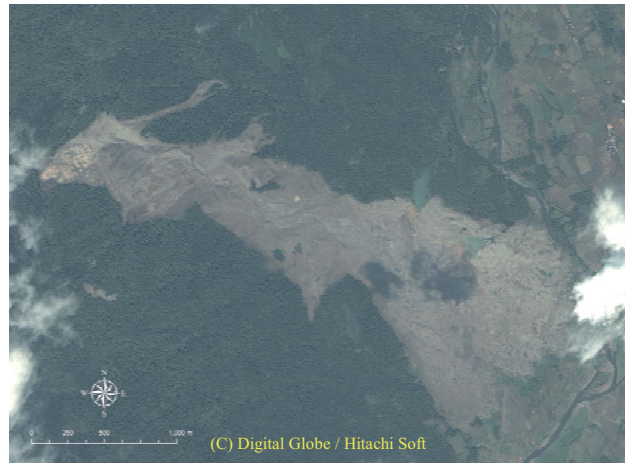
地すべり発生後に撮影されたQuickBird画像の内，雲の少ない画像を2画像購入した。2画像の雲の無い部分を組み合わせることにより，地すべり域全域とその周辺の集落の領域がカバーされる。直下視の解像度は0.7mであるが，オフナディア角が40°以上と大きいので，実際の地上分解能は1.5～2m程度と考えられる。購入した2つのQuickBird画像のうち，崩壊域と土砂堆積域がほとんど雲無く撮影されている4月16日の画像を図-5に示す。

図-5 レイテ島地すべりのQuickBird画像  
(2006年4月16日撮影)

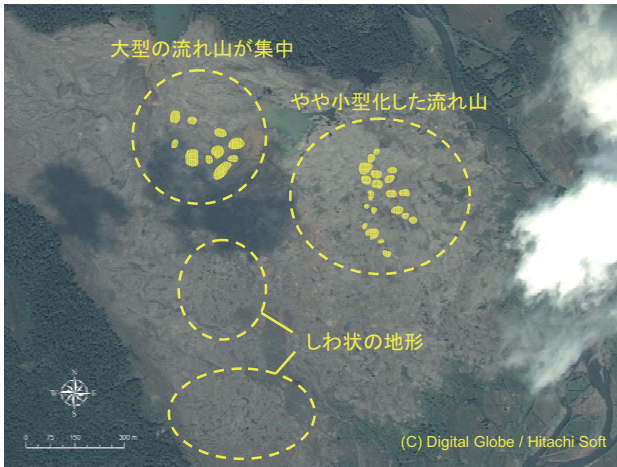
QuickBird画像はカラー画像であるため各堆積域の色調の違いが明瞭である。大きく崩壊域・流送域・堆積域に3区分でき，単画像であるため高低感がつかみにくい，流れ山地形の存在も確認できる。また，崩壊域や流送域に巨礫が残っている様子も確認できる。流れ山地形は，概ね下流に行くほど大きさ(長径・短径)が小さくなってきており，流れ山堆積域の上流側では大型の流れ山が集中しているのに対し，下流側ではやや小型の流れ山が集中している(図-6，7)。土砂堆積物の末端ではしわ状の地形がQuickBird画像で確認できるが，これは流れ山がまとまって一連の帯状に配列したもので，凹部は冠水している(図-8)。一方，ALOS PRISM画像は，分解能が2.5mとやや粗く細かい地形の判読は困難であるが，実体視が可能であるため，流れ山地形等の高低感が決め手になる地形の判読は容易である。

図-6 QuickBird 画像の判読結果

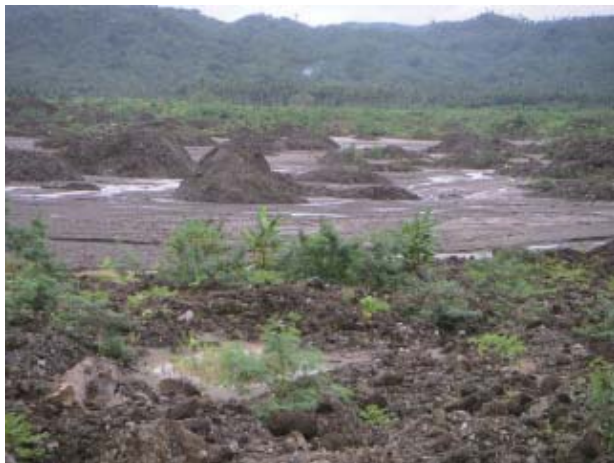
図-7 小型の流れ山が集中

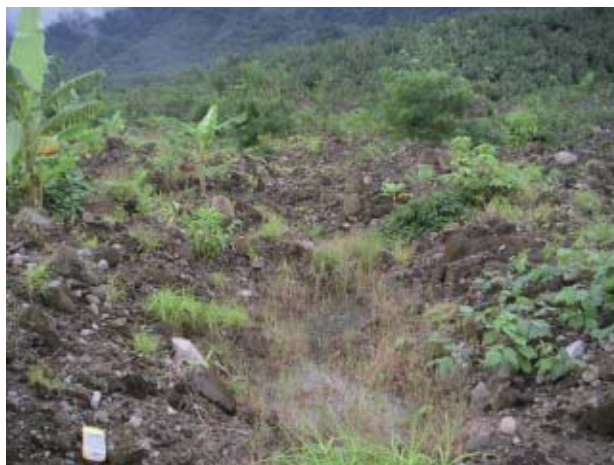
図-8 しわ状地形の現地写真

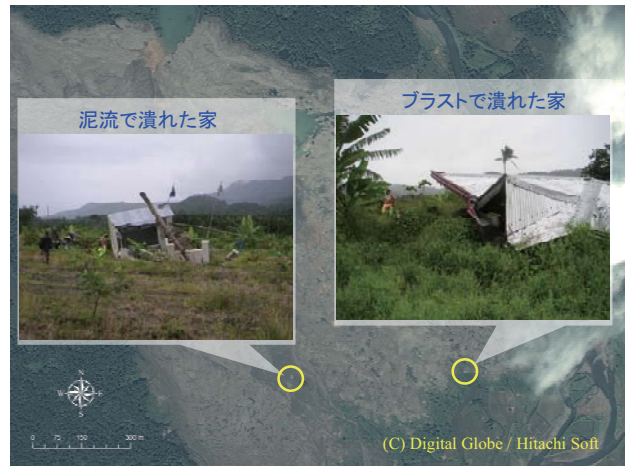
また，土砂に埋もれて倒壊した建物等が現地で確認できたが，QuickBird画像でもその存在は確認できる(図-9)。ただし単画像であるために，倒壊状況については画像だけでは判断困難である。一方，

ALOS PRISM 画像は、何らかの地物が存在することは判読できるが、それが倒壊した建物であることは判読不可能である。

図-9 QuickBird 画像で確認できる建物被害

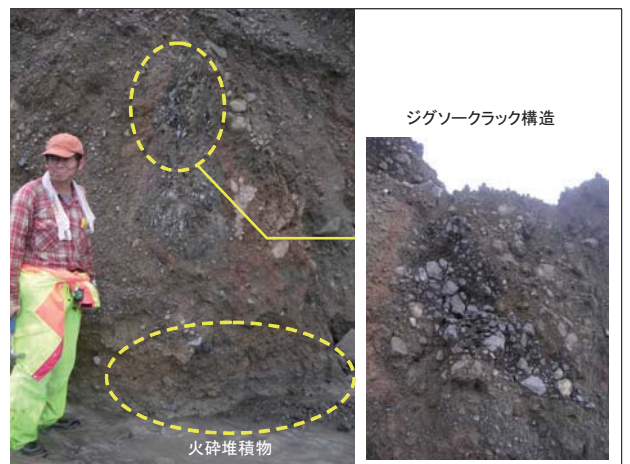
いくつかの流れ山において、断面の地質構造を観察することが出来た。火山砕屑岩や火山岩塊等の元の火山体構造が確認でき、火山岩塊にはジグソークラックが認められる(図-10)。このような堆積物の特徴は、大規模山体崩壊による岩屑なだれ堆積物に見られるものである。従って、今回の土砂災害は地すべりではなく、大規模山体崩壊に伴う岩屑なだれと判断される。

図-10 流れ山の断面
