山口県防府市の平成 21 年7月土砂災害の地形的特徴
Geomorphological features of the sediment disaster in July, 2009 in Hofu city,
Yamaguchi Prefecture, Japan

国土地理院地理地殻活動研究センター
佐藤 浩・小荒井 衛
国土地理院地理調査部 関口辰夫
Hiroshi P. SATO, Mamoru KOARAI, Tatsuo SEKIGUCHI
Geographical Survey Institute (GSI)

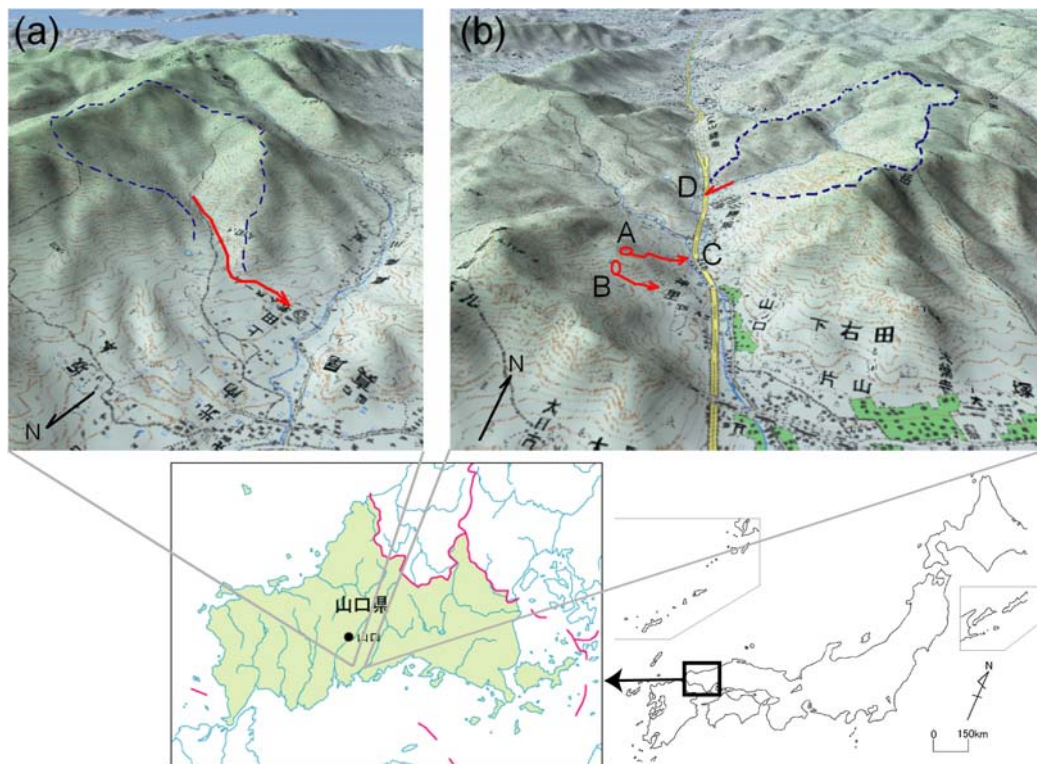
図一(a), (b)は、上田南川の流域と国道 262 号線沿道の鳥瞰図である。図一(a)で、被災地と、その北隣の集落「上田」は背後の流域から供給された土砂が堆積してできた地形となっている。図一(b)で、災害後撮影の空中写真判読によれば、地点 D より上流(剣川)の流域では、多数の斜面崩壊が生じている。

図一(a) 上田南川流域、(b) 国道 262 号線沿道の鳥瞰図。国土地理院の 50m メッシュ標高データと数値地図 1/25,000(地図画像)、フリーソフトウェア「カシミール」を用いて描画。青破線と赤矢印は、それぞれ流域界と本文で説明する土石流の流路を示す。

国際航業(株)と(株)パスコは、国土地理院が作成したオルソ画像と同じ空中写真を用いて、斜面崩壊・土石流の判読図を公開した⁴⁾⁵⁾。また、国土交通省砂防部も、より広い範囲について斜面崩壊・土石流の判読図(「山口県防府市で発生した山腹崩壊、土砂流出位置図」)を公開した⁶⁾。災害後の空中写真判読では、撮影範囲のうち、図—1(b)の A, B の斜面崩壊は比較的崩壊深が大きく、地点 C の付近には、それらの崩壊に起因する土石流によって流送された巨礫の散乱しているのが判読された。地点 D では、剣川流域からもたらされた土石流の痕跡が判読されるとともに、剣川流域の斜面には、斜面崩壊 A, B の周辺斜面と比較して、より多くの斜面崩壊が判読された。

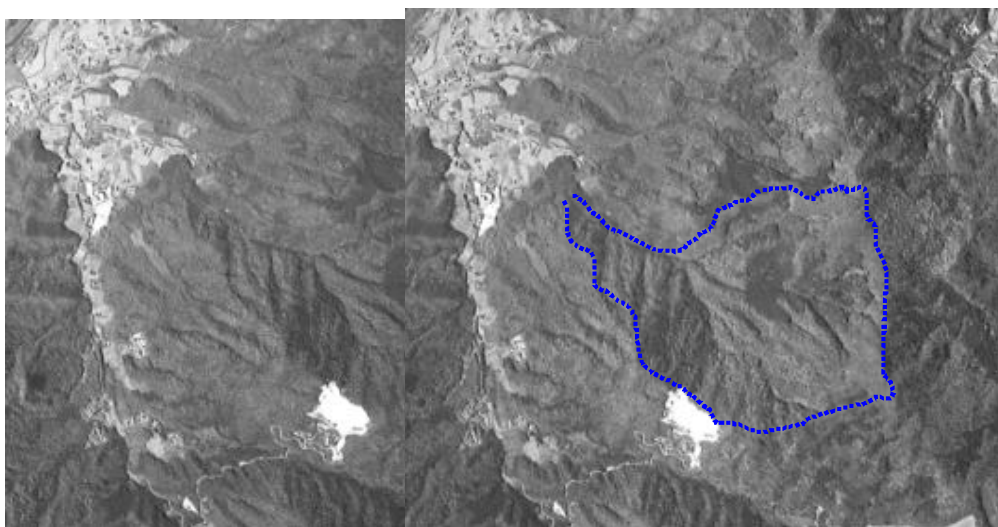
図一3 図一1(a)の空中写真(立体視可能。2003年国土地理院撮影CG-2003-4X, C7-21, 22)。青破線は流域界を示す。
