口永良部島の写真判読について

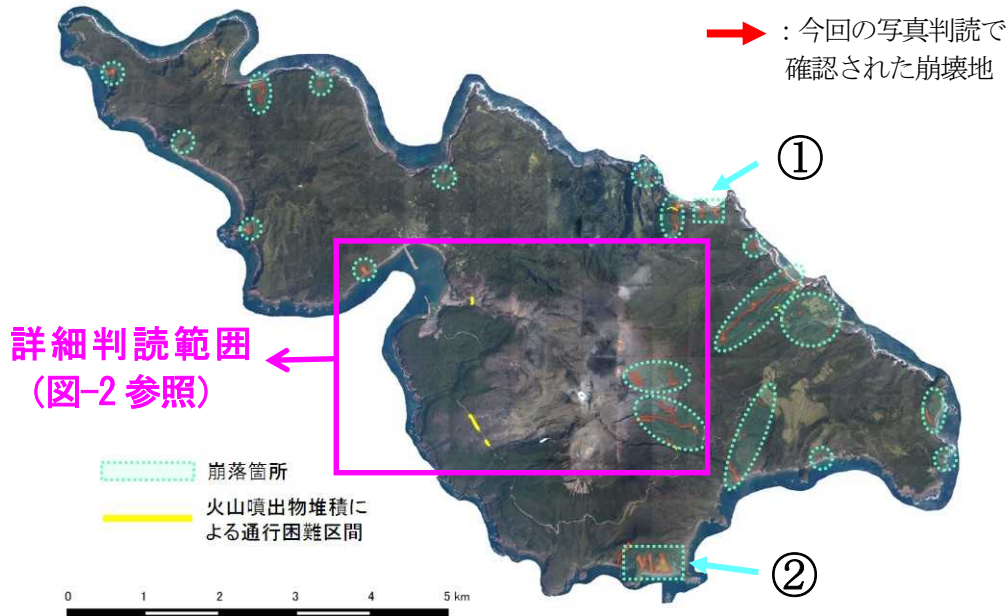
図-1 写真判読概要

判読した結果、島の随所で噴火後の降雨により泥流や崩壊が発生しており、周回道路が寸断されている箇所があることがわかりました。

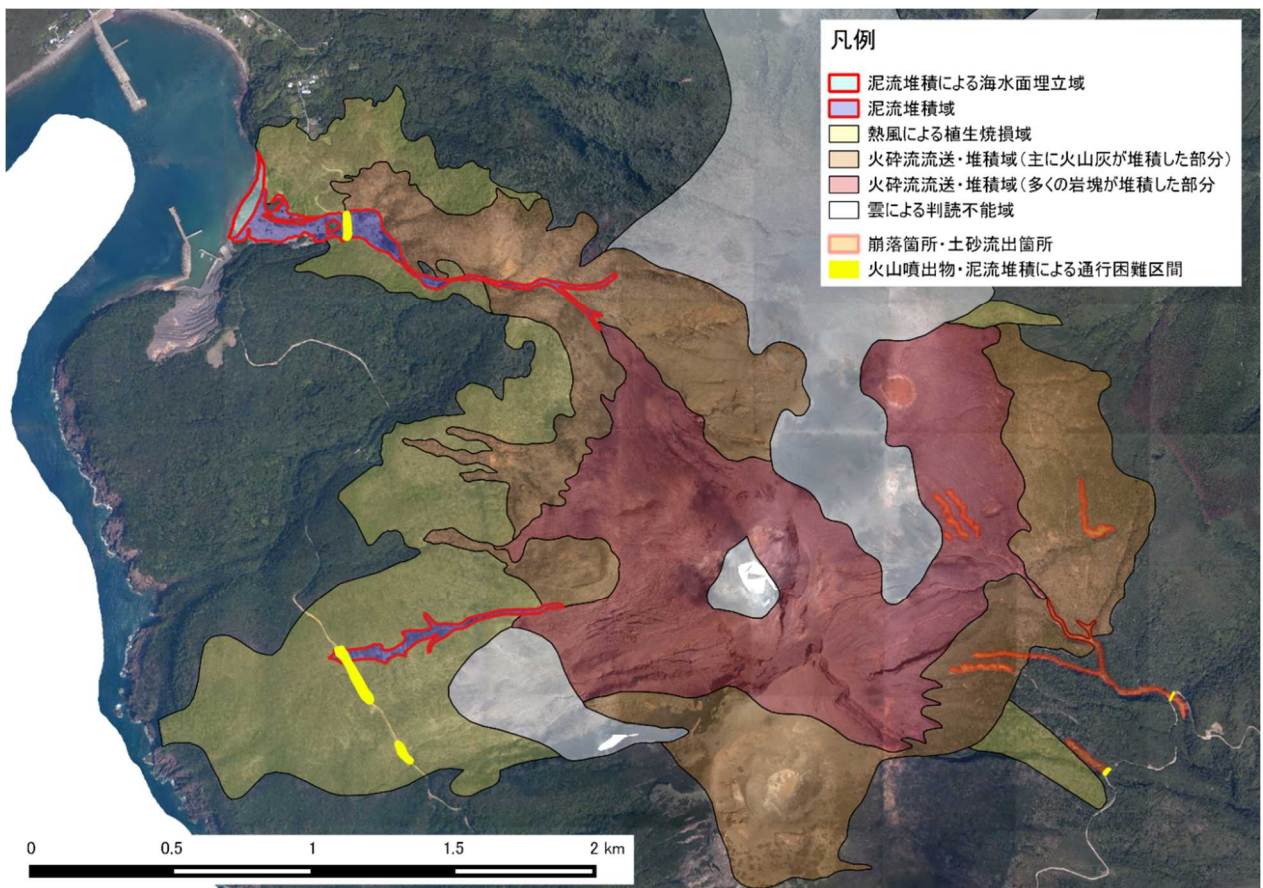
図-2 詳細判読結果

また、噴火時の火砕流や熱風により四方の山麓で樹木がなぎ倒されたり焼損していること、噴火による火砕流堆積域は山頂部を中心に広範囲に及んでいることがわかりました。
