# 口永良部島の写真判読図の作成 Preparation of Distribution Map of Volcanic Ejecta by Aerial Photo Interpretation in Kuchino-Erabujima Island

応用地理部 災害対策班  
Geographic Department Disaster Countermeasures Group

2015年7月14日及び9月11日に基本図情報部が無人航空機（UAV）で撮影した空中写真画像を用いて、噴火による火砕流及び大雨による泥流や崩落などを判読した。判読した手法と判読結果について報告する。

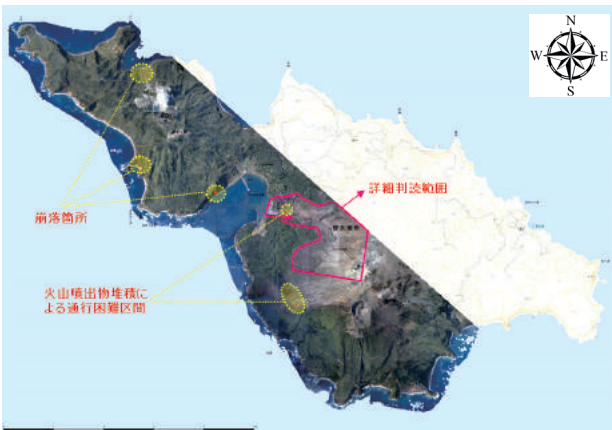
図-1 写真判読概要 (7月14日撮影)

7月14日の撮影画像から判読した結果は、崩落箇所、火山噴出物堆積による通行困難区間及び詳細判読範囲を示す「写真判読概要」(図-1)と、規模の大きな泥流が発生した箇所の詳細判読結果を示す「泥流発生箇所の詳細判読結果」(図-2)にまとめた。これらは国土地理院ウェブサイトで公開している。

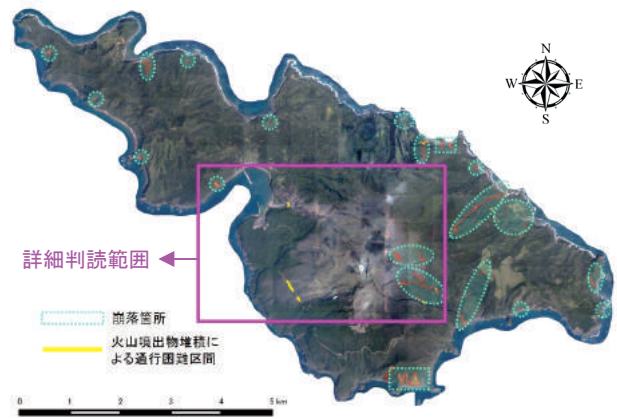
図-3 写真判読概要 (9月11日撮影)

9月11日の撮影画像から判読した結果は、崩落箇所、火山噴出物堆積による通行困難区間及び詳細判読範囲を示す「写真判読概要」(図-3)と、新岳を中心とした箇所の詳細判読結果を示す「詳細判読結果」(図-4)にまとめた。これらは国土地理院ウェブサイトで公開している。
