平成28年(2016年)12月28日茨城県北部の地震(M_j6.3)に関する 合成開口レーダー解析結果に基づく地表変形の現地調査結果

高萩市横川地区から若栗地区にかけてのSAR干渉画像と現地調査結果
(現地調査は2017年1月10日に実施)

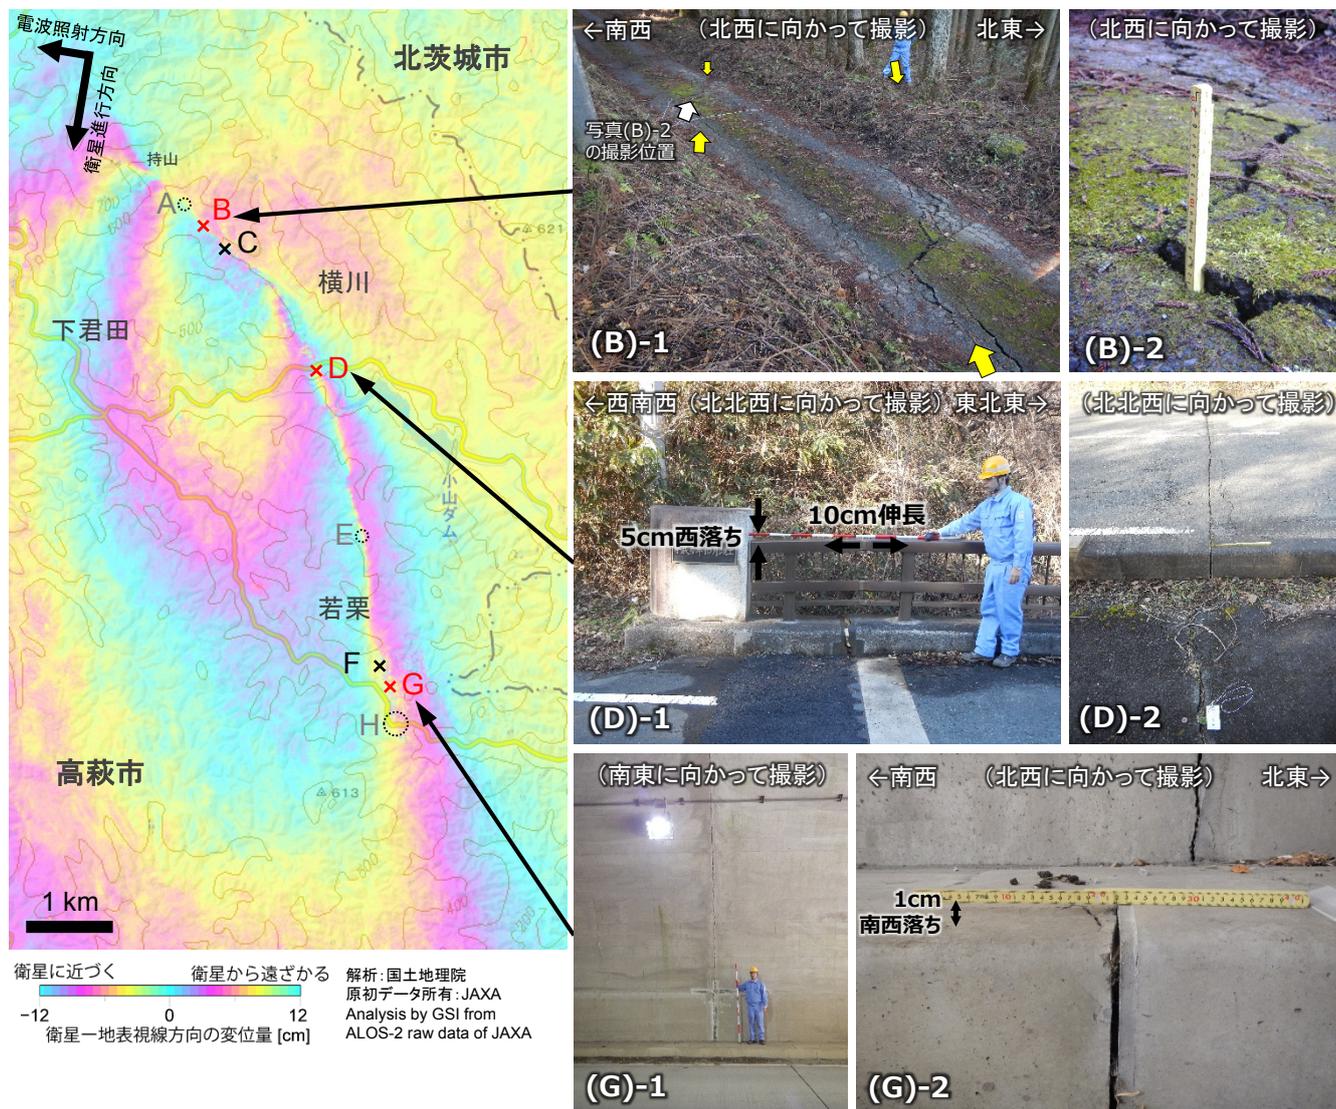
- 地点A: 人工構造物がなく、地表変位は確認できず。最近倒れたと思われる樹木を確認したが、いつ倒れたものかは不明。
- 地点B: アスファルト道路上に2本の新鮮な開口亀裂を確認(写真(B)-1) (*). 亀裂の走向はN35°W, 開口幅3~8cm, 上下変位量最大3cm(南西落ち: 写真(B)-2)で、亀裂の延長上の林地内土壌にも同走向の開口亀裂を確認(写真(B)-1の人物の足許)。これらは北東-南西方向に軸をもつ伸長場によって生じたと推察。SAR干渉画像で検出された変位と調和的。
- 地点C: アスファルト道路路肩部に新鮮な開口亀裂を確認。亀裂の走向はN40~50°WでSAR干渉画像の変位の不連続の走向と調和的だが、北東側が沈下しており、路肩の重力性変形によると推察。
- 地点D: 新小山橋西詰において、つなぎ目の上下変位(3~5cmの西落ち)と欄干の伸び(最大10cm)を確認(写真(D)-1) (*). その西側のアスファルト道路及び歩道縁石においては、開口亀裂群(走向N20~25°W, 開口幅0.5~2cm, 上下変位無し、一部は3cmの右横ずれ)を確認(写真(D)-2)。いずれも東北東-西南西方向に軸をもつ伸長場によって生じたと推察。SAR干渉画像で検出された変位と調和的。
- 地点E: 未舗装林道であり、地表変位は確認できず。
- 地点F: 林道(砂利道)において、新鮮で大規模な開口亀裂を確認。林道とほぼ並行する亀裂であり、斜面下方側が沈下していることから、いずれも重力性変形によると推察。
- 地点G: 若栗トンネル内(南西口から約26m地点)において、トンネルのつなぎ目及び歩道にトンネルと直交方向(北西-南東走向)の新鮮な開口亀裂を確認(写真(G)-1)。開口幅1cm弱, 上下変位量約1cm(南西落ち: 写真(G)-2)。北東-南西方向に軸をもつ伸長場によって生じたと推察。
- 地点H: 地表変位は確認できず。
