1995年新潟県北部の地震に関する 緊急災害調査報告

Preliminary Research for the Disaster of the 1995
Niigata Hokubu Earthquake

地理調査部

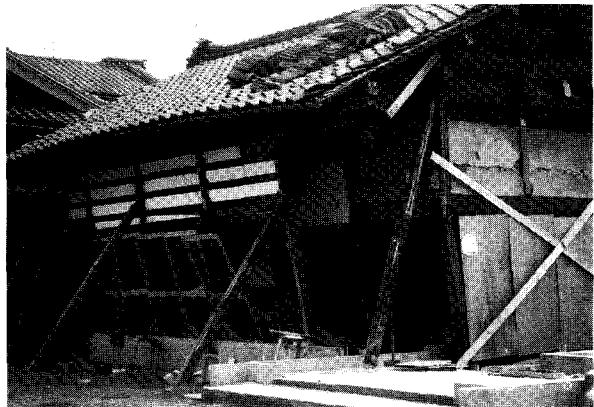
完全に倒壊した建物は市島邸の他にほとんど無いが、 ジャッキや支柱で傾きを支えるなど、 そのまま使用できない「全壊家屋」が多く(写真-3 笹神村高田)、 蔵などは壁がはがれたもののが多かった。 また、 母屋から突出した形の玄関は多数損壊しており、 屋根瓦の最上部の落ちたもの等も見られた(写真-4 笹神村上高田)。

写真-3 家屋の全壊 (笹神村高田)

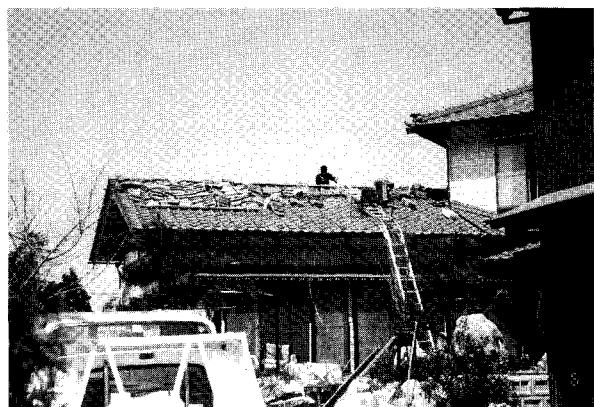
写真-4 屋根瓦の最上部の落ちた家屋
(笹神村高田)

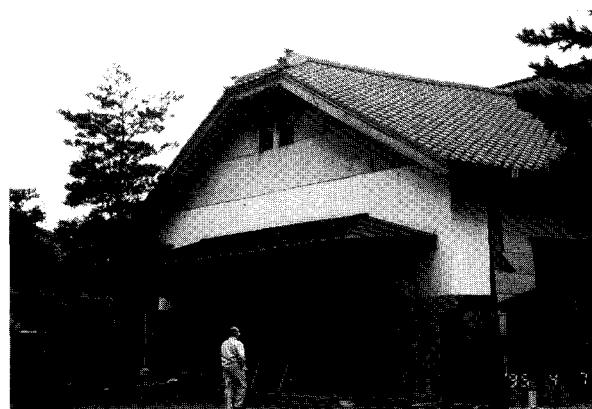
最も被害が目立ったのが家屋・神社である。 豊浦町では新潟県文化財に指定されている市島邸の湖月閣の倒壊(写真-1)、 天王小学校の体育館の損壊(写真-2)などが見られたが、 一般の住宅の被害はその大部分が一部損壊であった。 笹神村は、 被害を受けた市町村の中では最も建物被害が多く、 その中でも際だって被害の出たのは高田と上高田(高田新田)の二つの集落であった。 どちらも半数以上の世帯で全壊または半壊の建物(母屋、 納屋、 蔵など)がある。 半壊以上の被害を受けた家屋が10棟以上の集落はこの他に藤屋、 榎、 船居であり、 数棟程度の集落は、 中ノ通、 飯山新、 山倉新田、 上飯塚などとなっている。

写真-2 豊浦町立天王小学校の倒壊
(豊浦町天王)

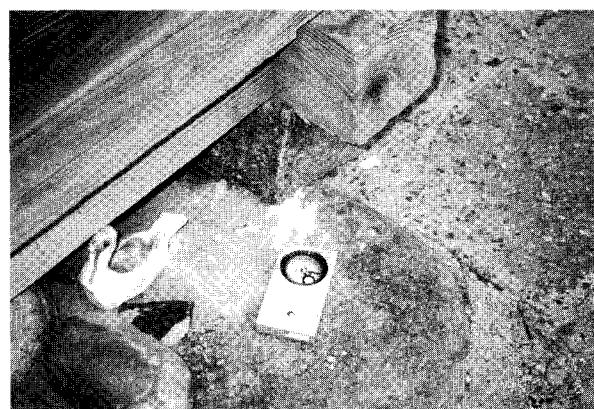
写真-5 土台と建物のずれ (笹神村飯山新)

地震動により土台と上部の建物自体がずれてしまっていたものも多く、特に重量の小さく、土台と建物が連結されていない神社や古い蔵等に多く見られた。写真-5は、笹神村飯山新の家屋で、建物全体が土台から10数cmずれている。写真-6は、笹神村高田の稻荷神社、

縦方向の地震動が接地性の少ない建物を跳ね上げ、横方向の揺れずれを生じさせた。土台と固定されていない建物（神社、蔵）などを、土台から大きくずれさせ、回転を生じさせたところでは最大55cmものずれを測定した。家財道具は東西方向に飛ぶように倒れ、墓石や灯籠も同方向に倒れた。この現象は、物体が宙に浮いたことを示している。また、土台に固定された建物は、マッチ箱を横から押し潰したように傾き破壊していた。こうした被害の激しさは、縦方向の地震動が1Gを越えるかどうかの境界線上にあったことも考えられる。

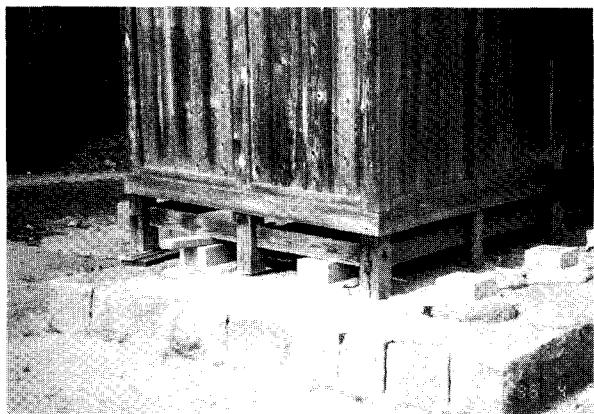
写真-6 土台と建物のずれ
(笹神村高田 稲荷神社)

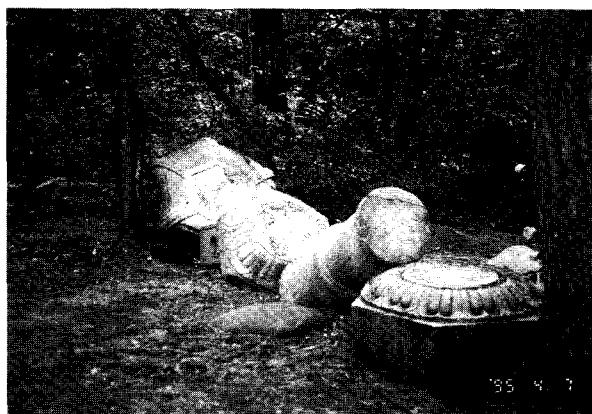
写真-9 灯籠の転倒
(豊浦町天王 新潟県文化財市島邸)

震動によって倒れた墓石や灯籠は数多く見られたが、その多くは北西-南東方向から東西方向の地震動により倒れたものが多かった。笹神村高田・上高田間の墓地、藤屋不動寺の墓石、豊浦町天王の須佐之男神社の灯籠(写真-8)は概ね北西あるいは南東方向に倒れていた。市島邸の灯籠(写真-9)は西北西-東南東から東西方向に、同町轟北側の墓地ではほぼ東西方向に倒れ、北に行くほど東西方向となっている。墓石、灯籠の倒れた方向は、土台に固定されていない建物の動いた方向とほぼ一致している(写真-5~7)。

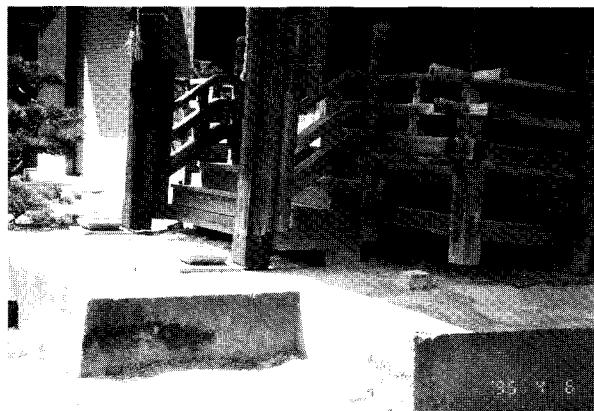
写真-7 土台と建物のずれ
(笹神村高田 熊野神社)

写真-7は、同上高田の熊野神社でどちらもが土台石から大きくずれている。

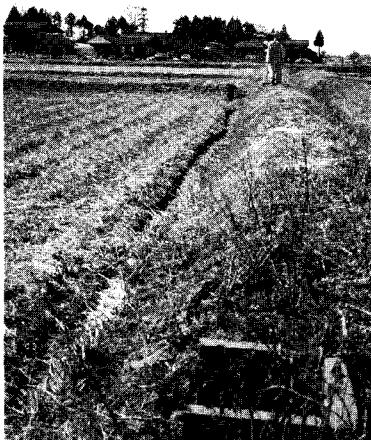
写真-10 用水路沿いの地割れ
(笹神村高田 - 上高田)

笛神村高田と上高田の間の用水路に沿って長さ約700mにわたり、地割れが断続的に発生した。最も顕著なところでは15cm程度段差が生じているほか、雁行状の割れ目も見られた。地割れはアスファルト道路やコンクリート側溝ではなく、構造物も異常がなかった（写真-10）。

笛神村高田と同上高田（高田新田）との間にあった地割れについては、1)用水路の堤防に平行であったこと、2)道路・用水路を破壊していないこと、3)用水路の反対側の堤防にも用水路が落ち込む形で地割れがあったこと、4)2～3年前に用水路工事を実施したばかりで圧密が不十分であったこと、などから用水路と堤防が地震動で沈下したものであり、地震断層が地表に現れた地割れではない。

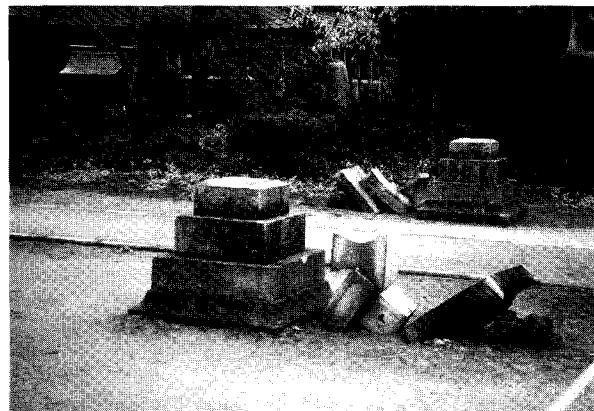
写真-8 灯籠の転倒
(豊浦町天王 須佐之男神社)

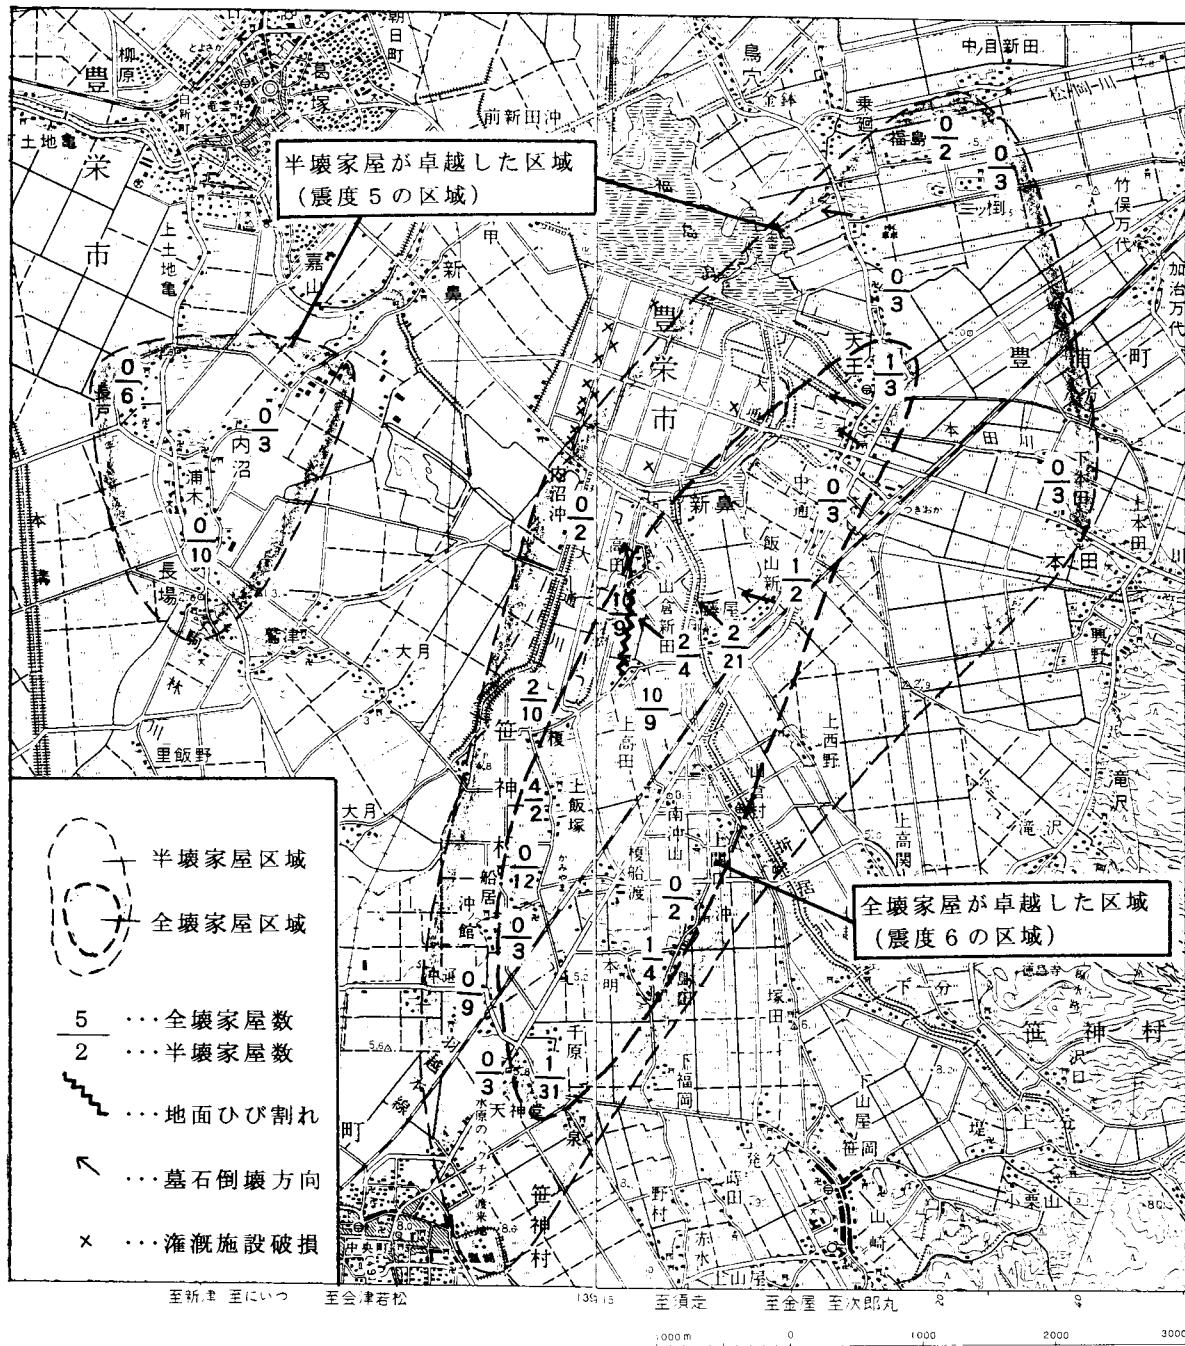
図-4 地震被害分布図

図-4は、今回、実施した緊急災害現地調査の結果および、関係市町村から収集した被害状況をまとめた「地震被害分布図」である。今回の地震の規模は小さかったが、被害が狭い範囲に集中したのは、直下型地震であり、東大地震研究所によると4km程度と、震源が非常に浅かったためと思われる。しかも家屋の被害状況から見ると、全壊家屋が生じている地域は、豊浦町天王から笛神村および水原町天神堂にわたる、 6.5×1.5 kmの長円形の範囲である。さらに半壊家屋が生じている地域としては、全壊家屋が生じている地域の周辺と、豊栄市長戸、内沼、長場地域の2つの地区に分布していることも特徴と言える。

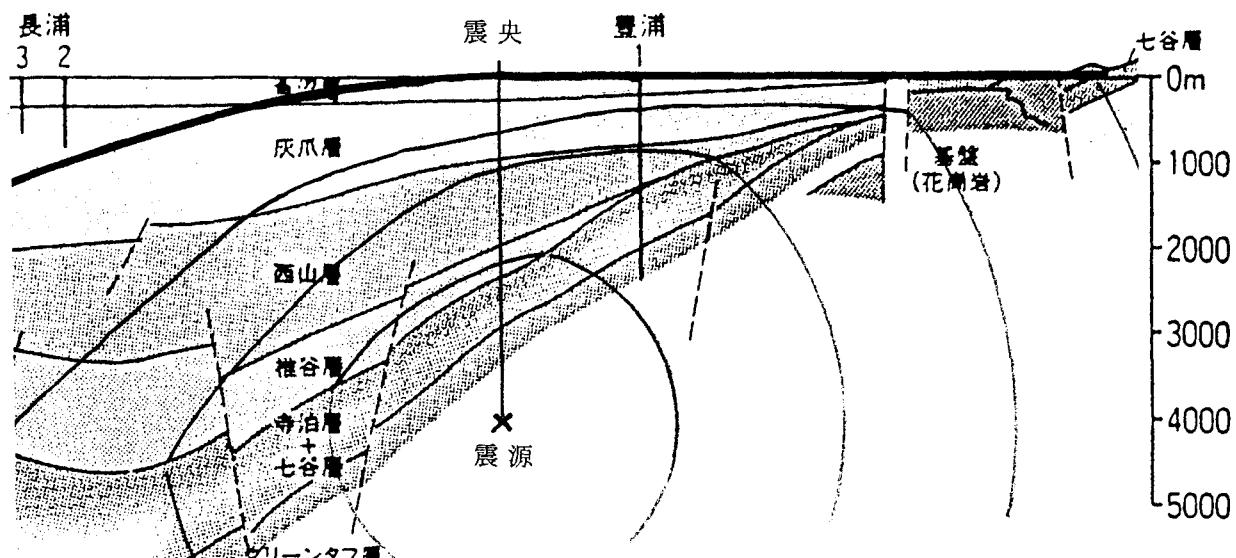
図-5 地下構造図および地震波

図-5（後述）によると、この付近の地盤構造は、東側が浅く、西に行くほど基盤は深くなっている。地震動の伝播が直接地表面に達する直接波（図-5）は、震央に最も早く到達し、揺れも最大となることが容易に想像できる。そして、地震動の伝播が地盤構造の各地点の層厚の違いにより異なり、震央から東側（右側）の地表に沿って、震央と同様の強い揺れが数kmにわたり作用したと考えられる。

新潟市史の地層図（35P）を使用した。地層については模式図を簡単にするため魚沼層・灰爪層をイ、西山層・椎谷層をロ、寺泊層・七谷層・グリーンタフ層をハの三層に分け、イ層についての地震波伝播速度を約2km/s、ロ層についての地震波伝播速度を約2.5km/s、ハ層についての地震波伝播速度を約3.5km/sと仮定し、地震波到達時間を表現した。

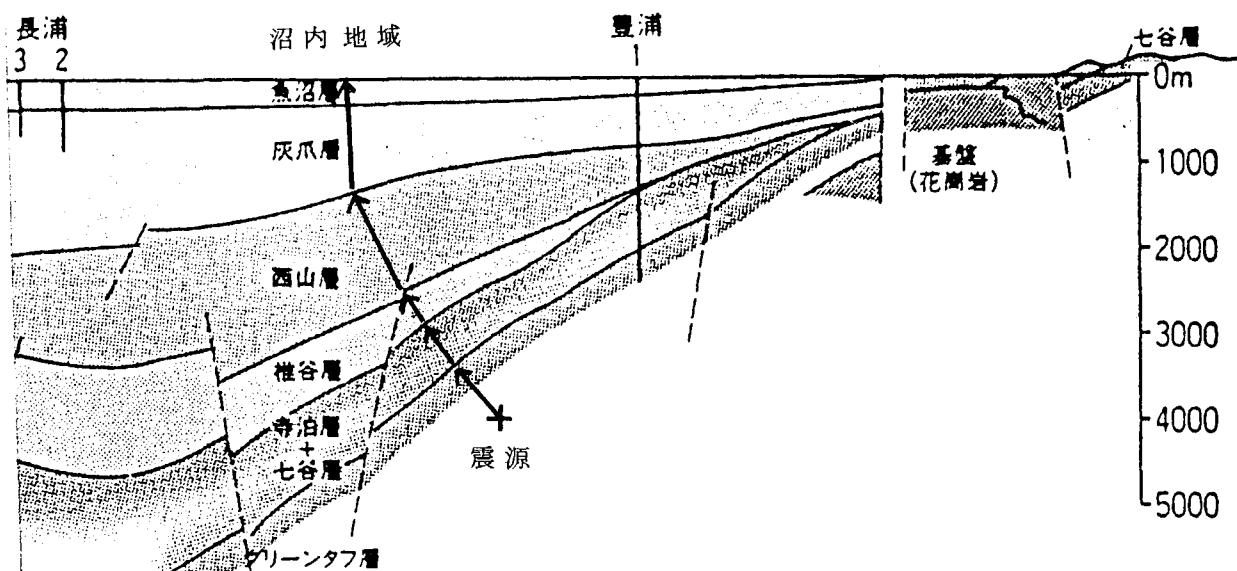
図-6 地震波の地層別最短経路

長戸・沼内・長場地区が、震央を持つ長円形の区域から離れているにもかかわらず被害を受けている。これは、地震動の伝播が地盤構造の差異（各地点の層厚の違い）によって変化したものと考えられる。図-6は地震動が各地層毎の最短距離を通って地表に現れた経路を示した。地表に達するまで地震動の減衰が最も少ない経路と考えられる。したがって、震央付近に次ぐ大きな揺れを生じた地域と言える。また、（図-7）は放射状にa～e点を経て伝播された地震波が、時間の経過とともに地表近くに進み、重なり合う位置が長戸・沼内・長場地域であることを示し、そのためにこの地域で地震動が増幅したと考えられる。
