土地条件と旧土地利用にみる1995年兵庫県南部地震の災害状況

A Study of a Disaster Caused by the 1995 Hyōgoken-Nanbu Earthquake
in the Light of the Land Condition and the Former Land Use

地理調査部 福島康博・菱山剛秀

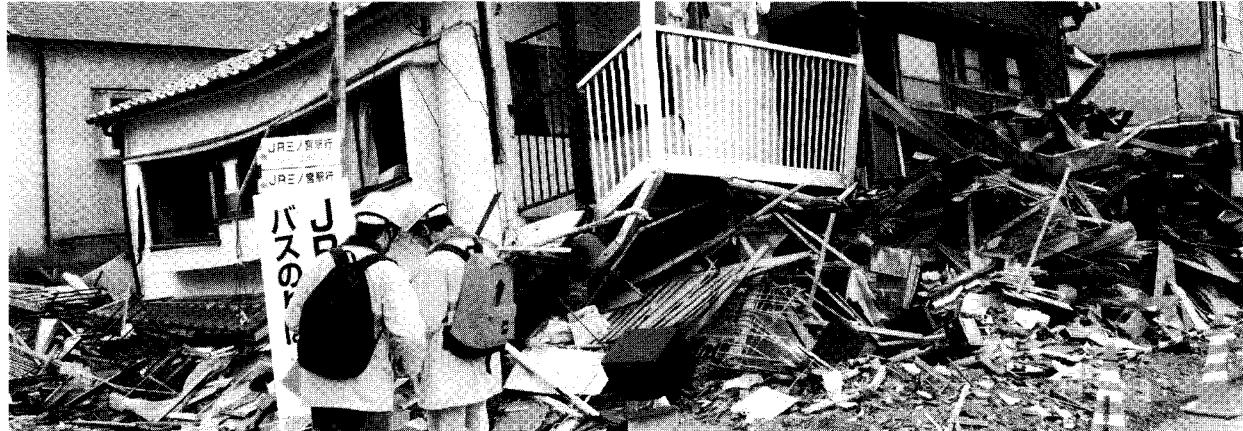
住吉駅から南へは、海に向かって直線的に一定の傾斜を持つ緩扇状地である（調査ルート図-①）。この緩扇地上は、地形による差、家屋の新旧による差はほとんど無く家屋が倒壊していた。また、道路のアスファルト面に所々で亀裂が見られた。しかし、海岸付近の低地部では家屋の倒壊は、緩扇状地上に比べ極端に減少していた（写真-1）。

写真-1 住吉駅南部の緩扇状地の建物の被害状況

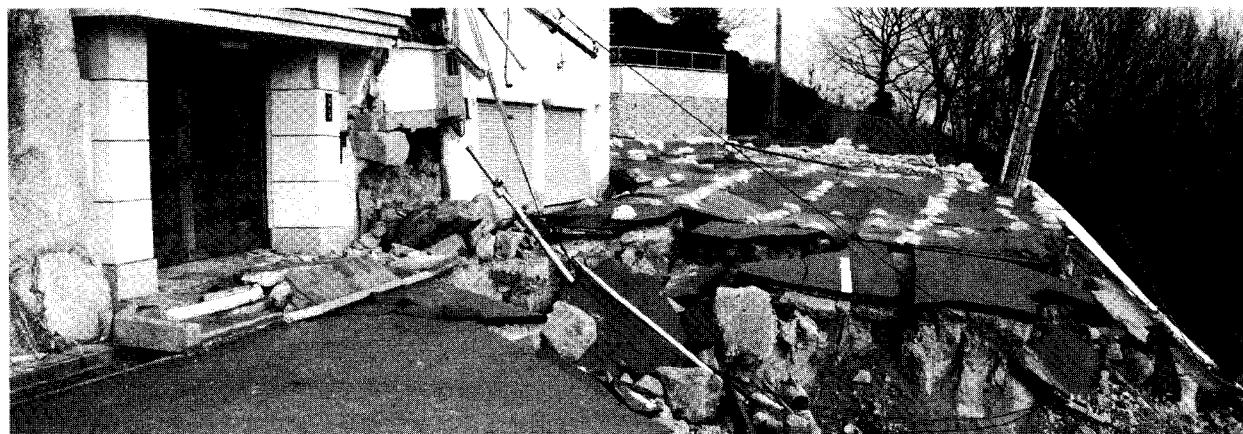
住吉川扇頂部北側にあたるこの地区は（調査ルート図-②）、山の斜面を平坦化して開発された住宅地であるが、20m程の比高のある急斜面が、幅約20mにわたり崩壊をおこしている。住宅地域内では多数の家屋の損壊や道路の亀裂がみられ、2次災害防止用のビニールシートと、伸縮計・傾斜計が数カ所設置されていた（写真-2）。

写真-2 東灘区西岡本の斜面崩壊と建物の被害状況

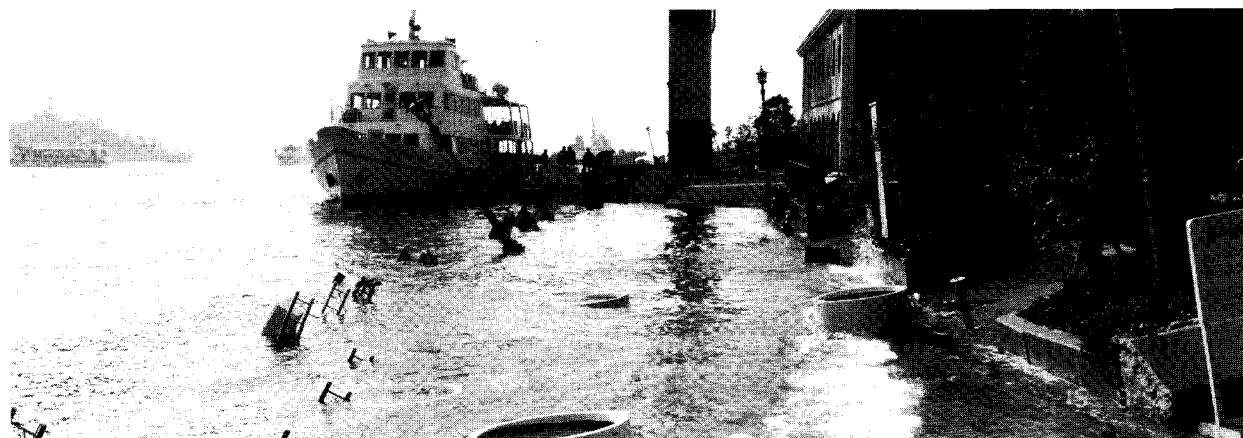
メリケンパークには神戸のシンボルであるポートタワーがある（調査ルート図-③）。ここは埋立によって形成された人工島であり、被害は全域に及んでいる。確認できたものは、岸壁の損壊、水没、地面の亀裂（海に向かって不規則に多数）、全域を覆う液状化による噴砂等であり、破損した岸壁ではすでに波による侵食も始まっていた（写真-3）。

写真-3 埋め立て地（メリケンパーク）の岸壁の損壊

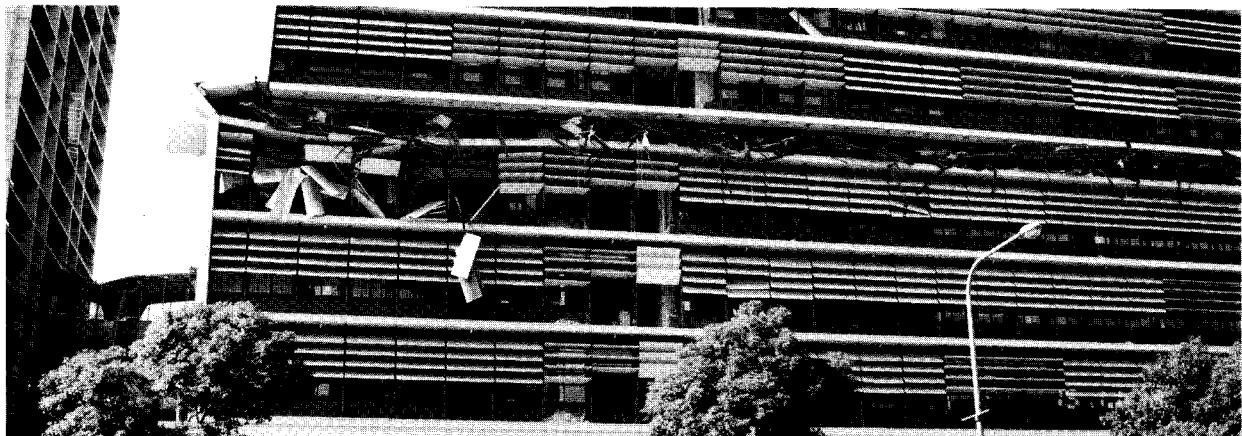
三宮駅南部地区は、神戸市役所や銀行、ホテル等が建ち並ぶビジネス街である（調査ルート図-④）。この地区は旧生田川沿いの河川及び自然堤防（天井川沿いの微高地）とその両側に広がる低地から成る。被害はビルの損壊と抜け上がり、モノレール橋脚の損壊、液状化により歩道が大きく波打つなど、自然堤防や低地といった地形にかかわらず大きな被害が見られた（写真-4）。

写真-4 三宮駅周辺（神戸市役所）の建物被害

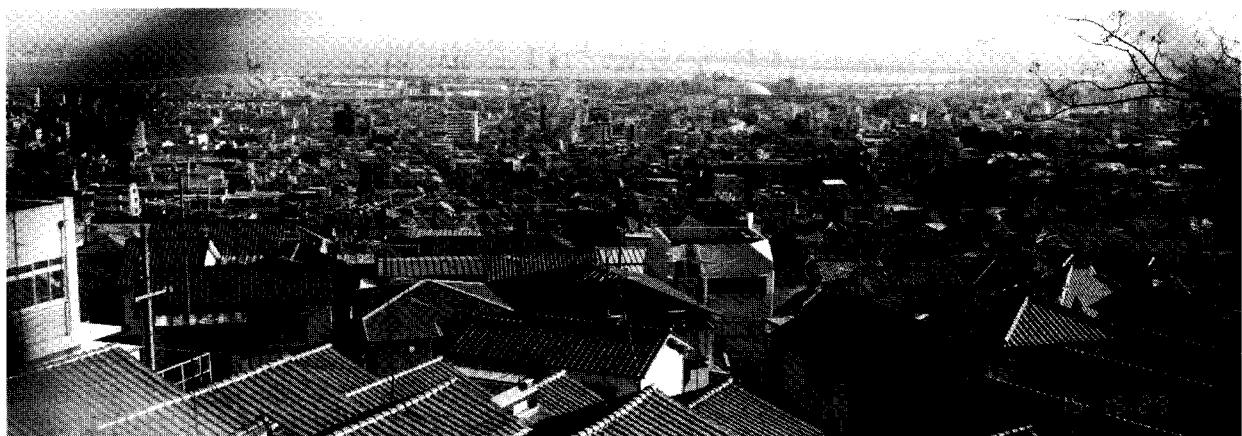
摩耶ケーブルの南部は（調査ルート図-⑤）、比較的傾斜の急な扇状地と段丘から成る。この地区は、倒壊家屋はほとんどみあたらず一部破損した屋根に青いビニールシートをかぶせてある家屋が目立った（写真-5）。

写真-5 「まやケーブルした」駅南部の扇状地上の被害状況（屋根に青いビニールシートがかけられている家が目立つ）

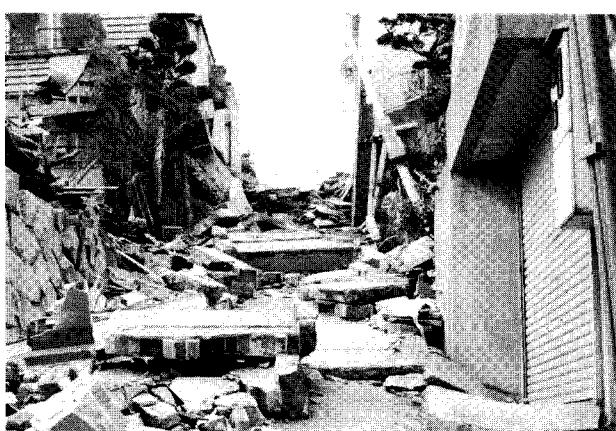
丘陵地を平坦化して住宅地としたこの地区は（調査ルート図-⑥）、明治19年測量の旧版地形図によると数多くのため池が存在していた。宅地化にあたっては、これらそのため池の埋立と、尾根・谷部の切土・盛土によって平坦化地となっている。

丘陵地上の被害は、家屋の倒壊はあまりみられないものの、崖崩れや擁壁の膨らみ、建物が数10cm傾くなどかなり危険なものが多数みられた。さらに、大型マンションの層崩壊・損壊がみられ、三宮駅南部地区と同様に非常に大きな力が加わったことが推察された（写真-6）。

写真-6 長田区東部丘陵地の平坦化地の被害状況

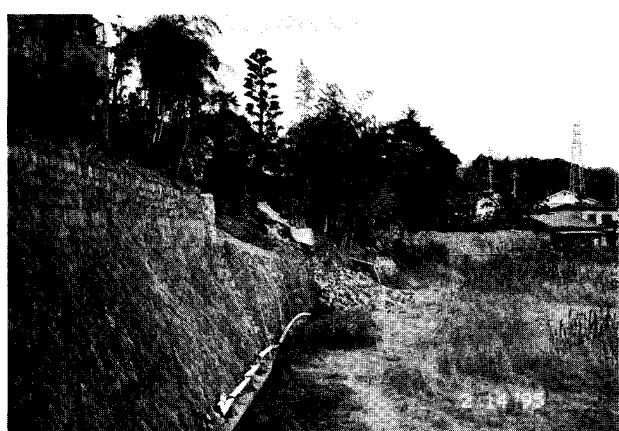
写真-7 宝塚市段丘崖の崩壊と家屋の倒壊

宝塚市では、有馬-高槻構造線（調査ルート図-⑧）に沿った段丘の縁辺部に家屋の倒壊や斜面被害が多く、また中部地区では、段丘崖や段丘上の浅い谷で被害が大きい。特に浅い谷では、盛土部における家屋の倒壊が顕著である（写真-7）。
