## 無人航空機（UAV）で撮影した口永良部島の空中写真判読について

国土地理院では、7月14日（火）に無人航空機（UAV）で撮影した口永良部島の空中写真（南西部のおよそ半分）及び平成24年12月に撮影した空中写真を使用して写真判読を実施しました。

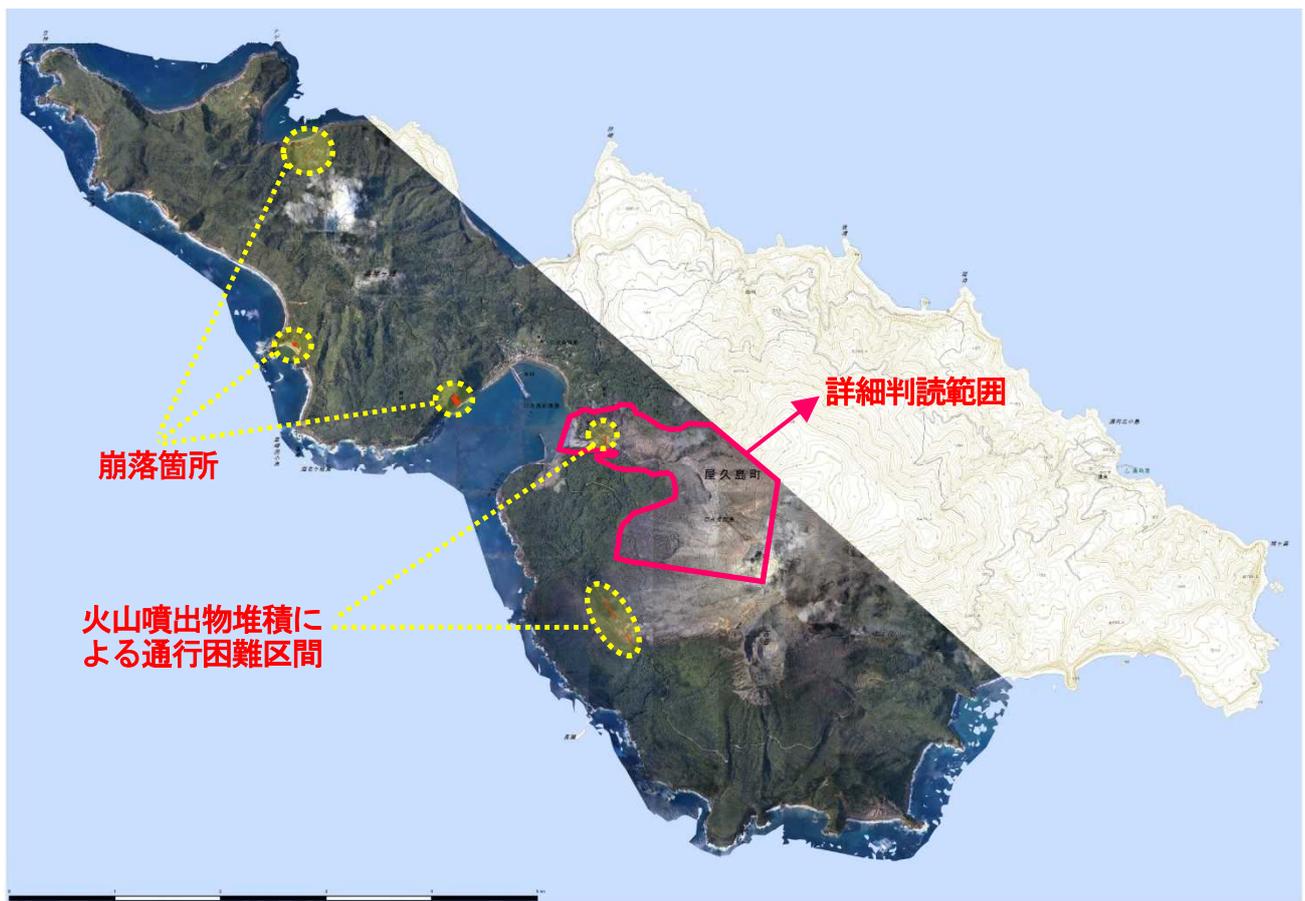
図-1 写真判読概要

判読した結果、判読範囲全体で規模の大きなものは泥流が発生した1箇所、その他は規模の小さな崩落が数箇所見受けられました。また、火山噴出物により道路が塞がれている箇所がありました。（図-1 参照）

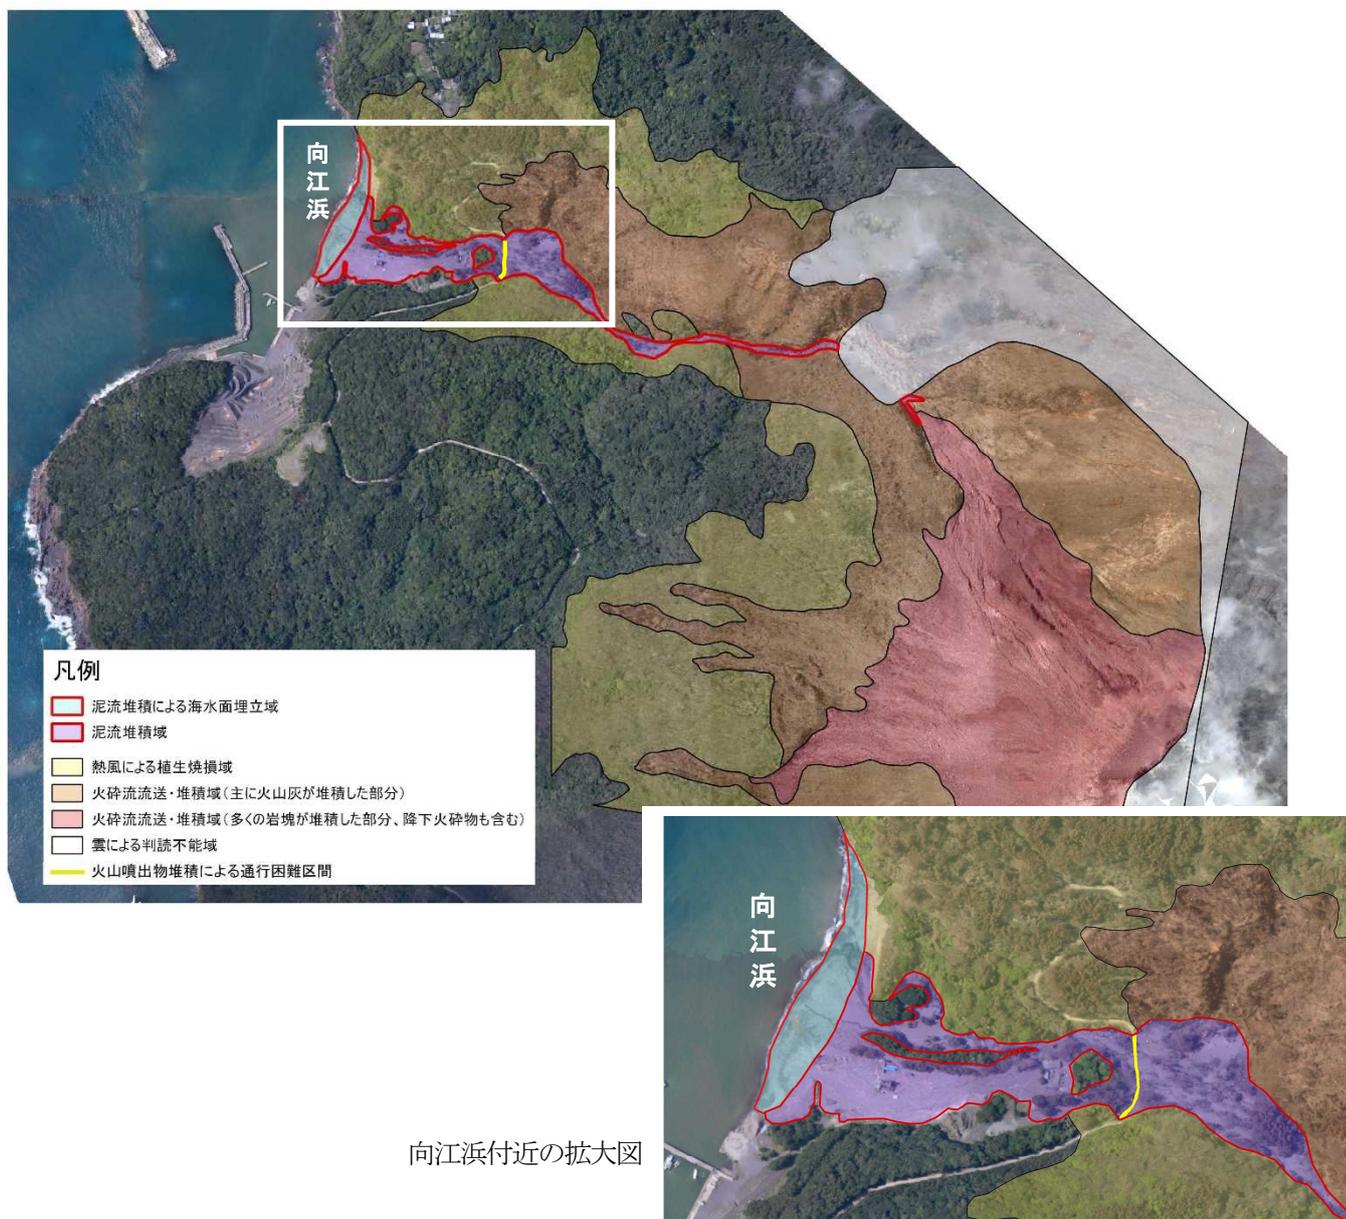
図-2 泥流発生箇所の詳細写真判読結果

規模の大きな泥流が発生した箇所については、詳細な写真判読を実施しています。(図-2 参照)

向江浜に向かう谷沿いでは、噴火による堆積物が噴火後の降雨により泥流となり谷沿いに堆積し、通行不能となっている道路があります。また、泥流の流入により海水面が埋め立てられ、向江浜が広がっていることがわかります。

山麓においては、噴火による火砕流や熱風により、樹木がなぎ倒されたり焼損された様子がわかります。
