## 空中写真の管理に関する懇談会

空中写真フィルムの劣化状況

（酸性劣化度、目視確認による劣化状態、管理方針（案））

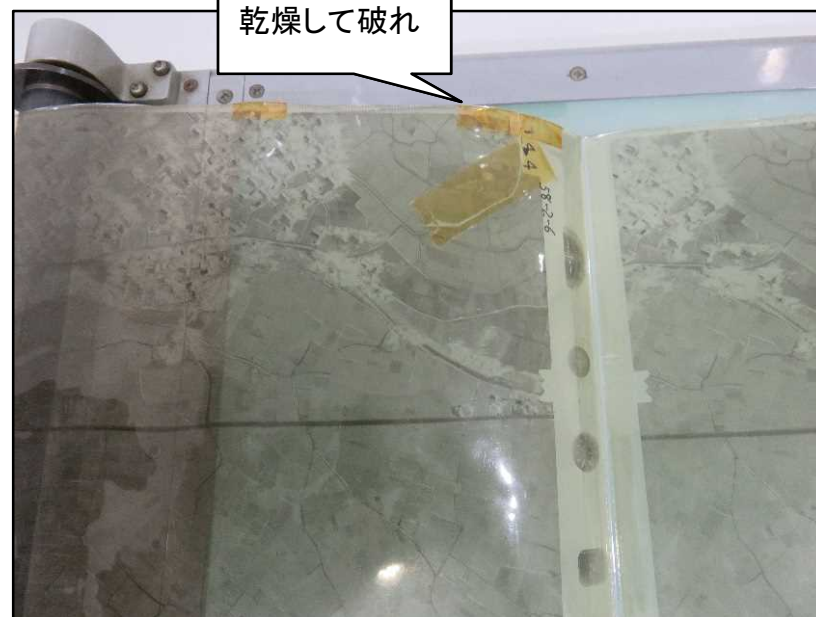
乾燥して破れ

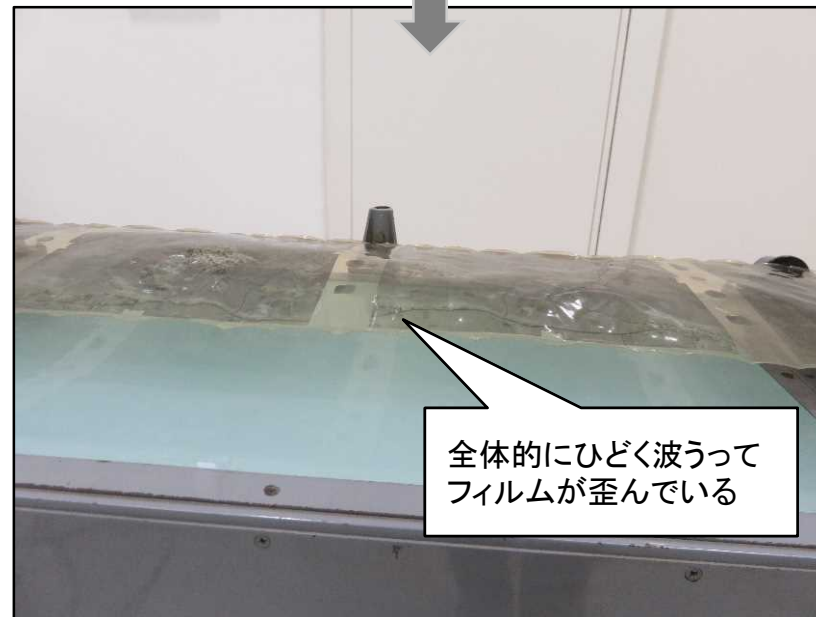
全体的にひどく波うってフィルムが歪んでいる

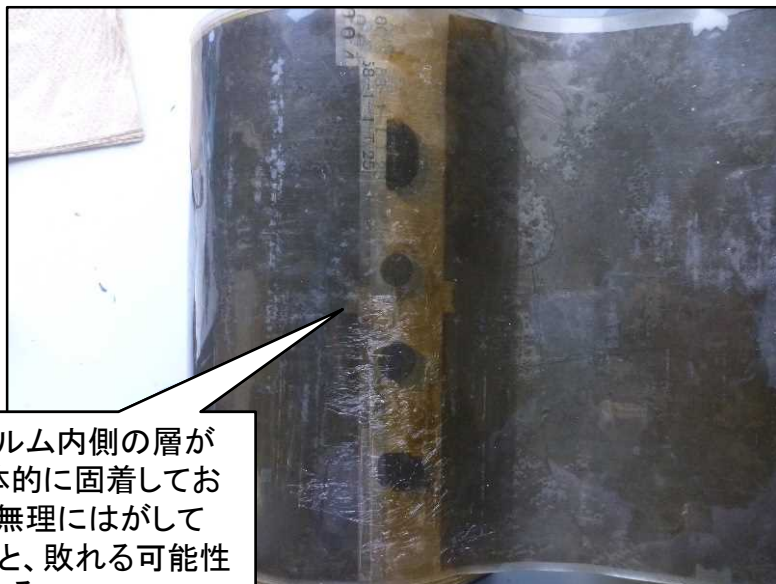
③溶解／固着④剥離／破損／汚れ ～事例3～

フィルム内側の層が全体的に固着しており、無理にはがしていくと、敗れる可能性がある。

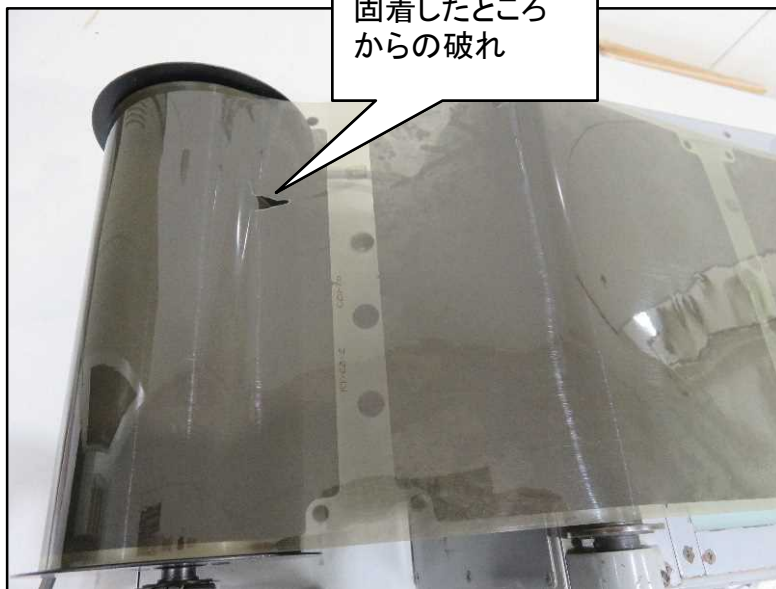
固着したところからの破れ

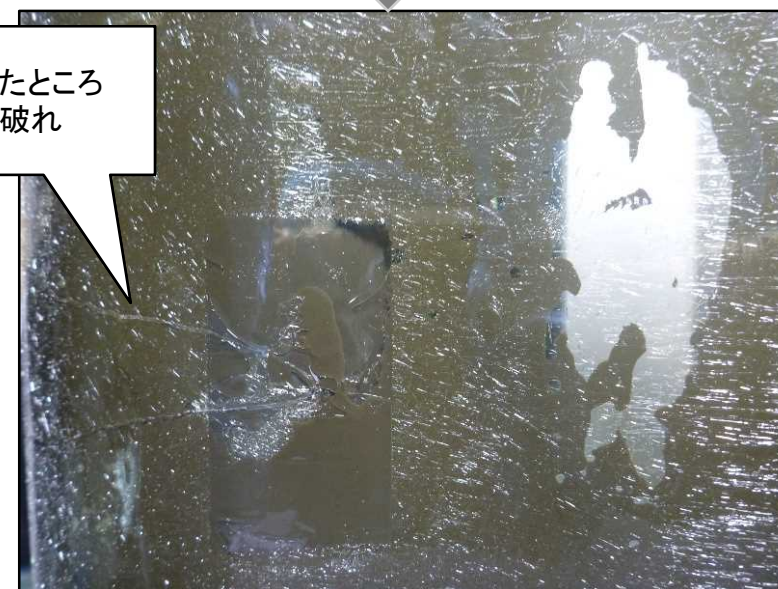
固着したところからの破れ

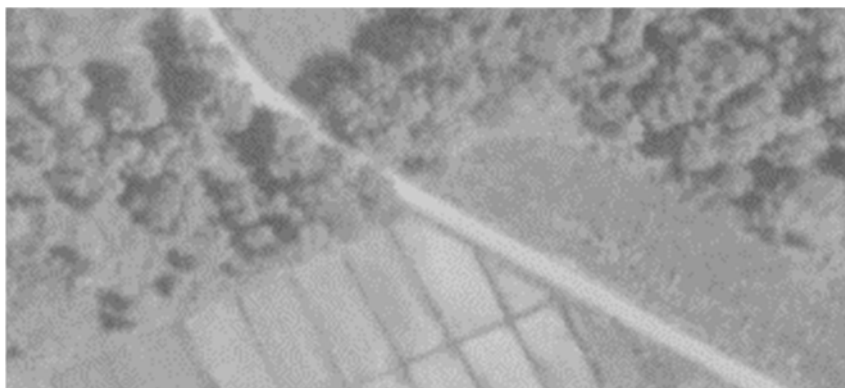
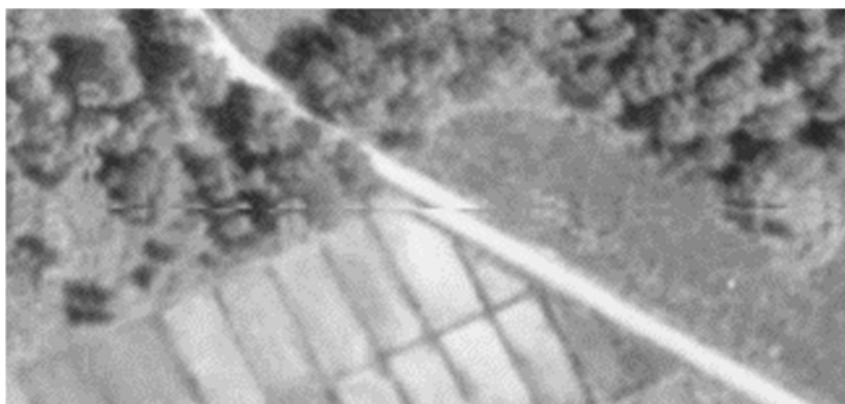
圧着の不足による画像のずれ

上記**12年間**で、**数値化することが困難になってきているフィルムが複数存在。**

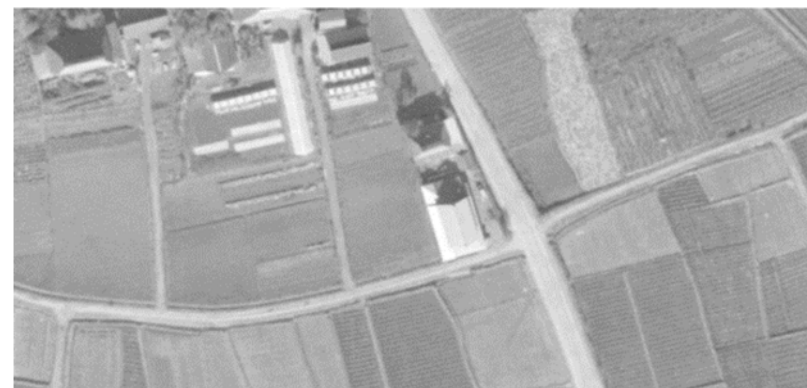
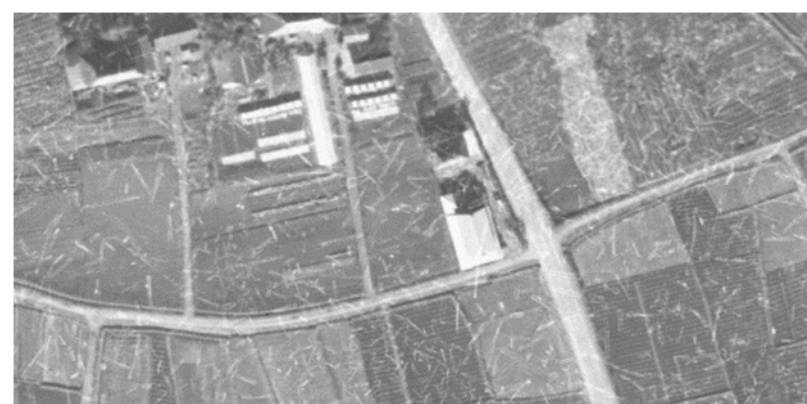
結晶化によるひび割れのような模様
