平成16年度新潟及び福井豪雨災害調査報告

A Survey Report of Disasters Caused by Heavy Rain in Niigata and Fukui in 2004

地理調査部 鈴木義宜・北原敏夫・丹羽俊二・飯田 誠
Geographic Department
Yoshinori SUZUKI, Toshio KITAHARA, Shunji NIWA and Makoto IIDA

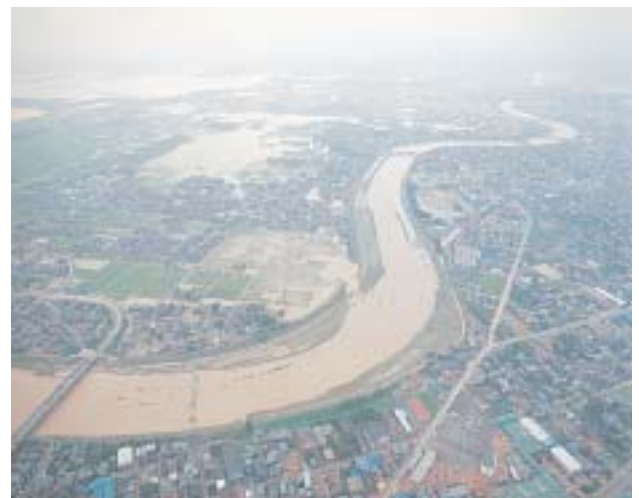
五十嵐川左岸の三条市諏訪新田地区の堤防が約130mにわたって破堤した。破堤地点は、川が下流に向かって左にカーブするところで、そのカーブの内側であった。普通はカーブの外側が水流のあたる攻撃斜面となって破堤しやすいが、今回は逆であった。新潟日報によれば、県の担当者の話として、「めずらしいケース」ではあるが「右岸にぶつかった水流がはね返り、左岸を直撃した」ためか、「旧河道上に堤防が築かれたため、堤防下の地盤がもろかった」可能性がある」と指摘されている。右岸側は溢水箇所が数箇所あり、溢水した水流によって堤防の外側が洗掘されていた。

緊急といっても空中写真を撮影した時にはすでに破堤地点では河川の水位が下がり、氾濫水も下流側に流れ去っていた。三条市諏訪新田の五十嵐川左岸の破堤地点では、破堤時の水流によって地盤がえぐり取られた凹地（落堀という）と流入した土砂の堆積がみられたが、すでに水はひいていた（写真-1）。

写真-1 五十嵐川左岸の破堤地点（朝日航洋㈱撮影）

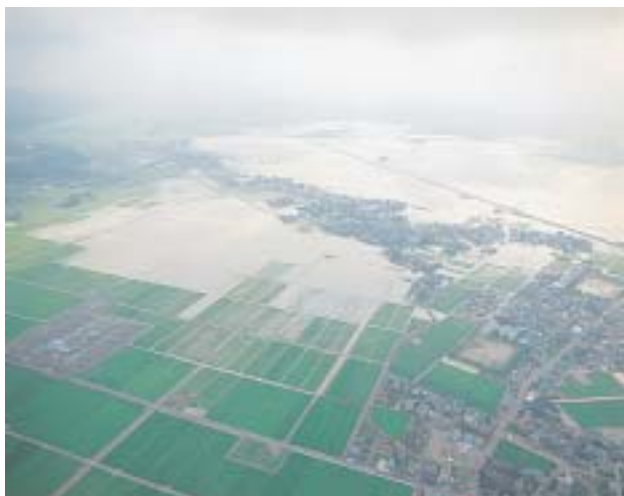
破堤地点の下流方向にある水田では、稲穂が水面下に没しているところで湛水部は明瞭に判読できる。一部水をかぶっているところや稲の間に泥水がみえるところまでは判読可能であり（写真-2）、本調査ではそこまでを浸水範囲とした。

写真-2 7月14日現在の浸水範囲
(三条市金子新田, 朝日航洋(株)撮影)

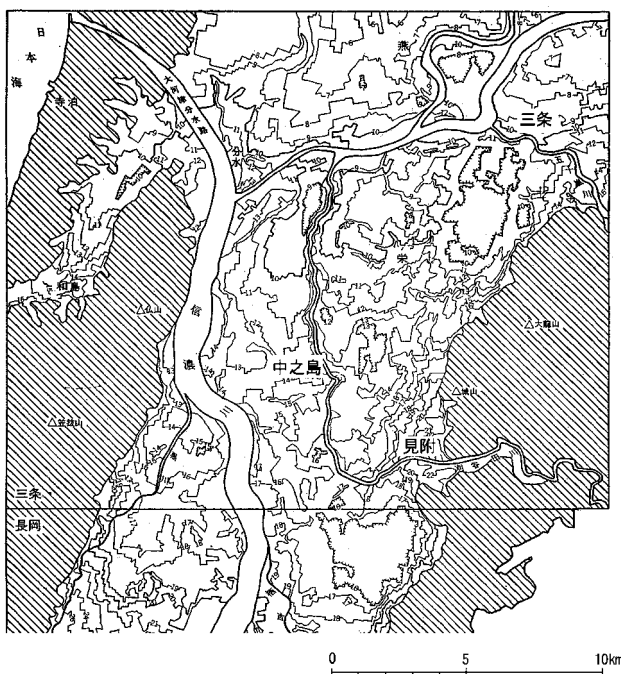
土地条件図の低地部には、縮尺が2,500分1の都市計画図から編集した1m間隔の地盤高線(等高線)が入っている。この地盤高線だけを抜き出したものを図-1に示した。五十嵐川と刈谷田川は魚沼丘陵から越後平野へでて3~5km西へ流れたあと北へ向きを変える。平野全体としては0.5/1000の勾配で北に傾斜する。

図-1 地盤高図
(2万5千分1土地条件図「三条」・「長岡」より)

へでるあたりで破堤し、洪水流は西へ流れ、平野部で湛水した。いずれの湛水域でも地盤高線が閉合し、杉山・宇根(2004)のいう「お盆状の地形」となっており、きわめて湛水しやすい地域である。中之島地区も刈谷田川が信濃川に合流する地点付近では、信濃川の自然堤防によって排水が妨げられ、湛水した。

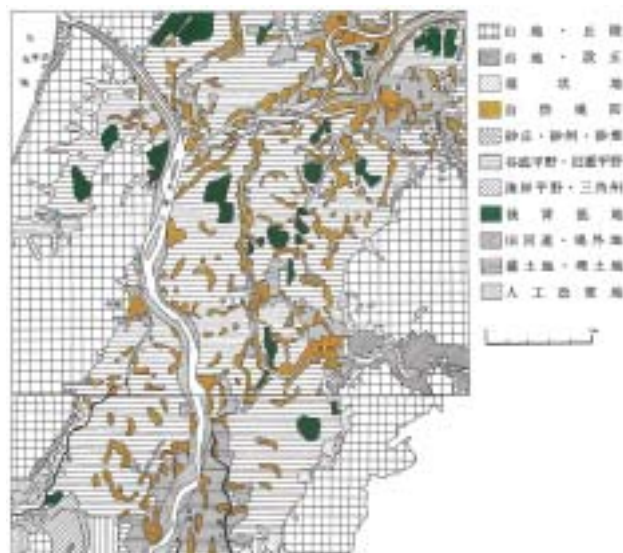
図-2に土地条件図の地形分類を簡略化したものを示す。破堤地点の地形は谷底平野や自然堤防など様々で、もう少し詳しい地形や地盤の資料が必要であるが、ここでは言及しない。

前節で述べた「お盆状の地形」の地形的特徴は、周囲が自然堤防でかこまれ、その中に後背低地がみられるということである。河道および旧河道沿いに自然堤防が発達し、洪水時に河水が溢れ、後背低地に流れこむ。一旦後背低地に流入した水は、今度は逆に排水が自然堤防にはばまれ、長期間湛水することになる。

図-2 地形分類図
(2万5千分1土地条件図「三条」・「長岡」より)

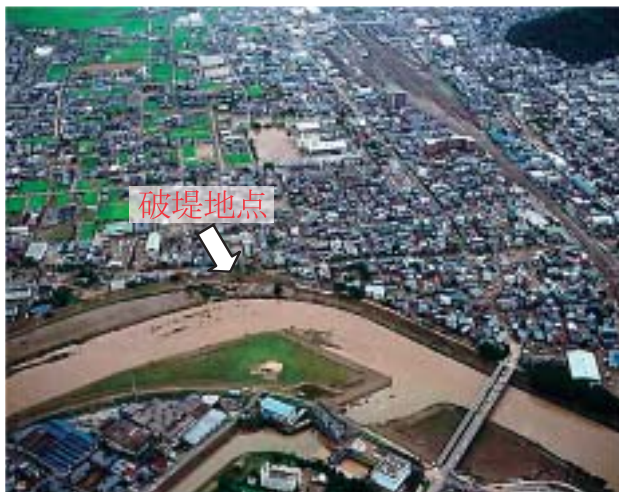
福井県土木部の資料によると、9月1日現在、河川関係の被害は、破堤2箇所、護岸破損36箇所、越水23箇所である。2箇所の破堤箇所の1つが春日地区であり、JR福井駅南約0.9kmの市街地で浸水した。破堤箇所は、日野川との合流点から約4.6kmあり、その下流側には道路橋や鉄道橋など10個の橋が架けられており、河川改修のために順次架け替え工事が進められていた。そこに流下能力を上回る洪水が流れ、破堤箇所周辺左岸10数箇所、対岸の2箇所から越水し、13時35分頃左岸堤防が幅約50mにわたって破堤した(写真-3)。

破堤原因は、越水による堤防裏のり面の浸食と考えられている。この辺に越水箇所が集中した原因など、今後の検討が必要であると思われる。

写真－3 足羽川の破堤箇所
(福井市春日, 国際航業(株)撮影)

空中写真を撮影した時にはすでに破堤地点では河川の水位が下がり、氾濫水も下流側に流れ去っていた。福井市春日の足羽川左岸の破堤地点では、落堀と流入した土砂の堆積がみられる。しかし、最大浸水範囲は空中写真だけではわからないので現地で痕跡を確認することが必要である。

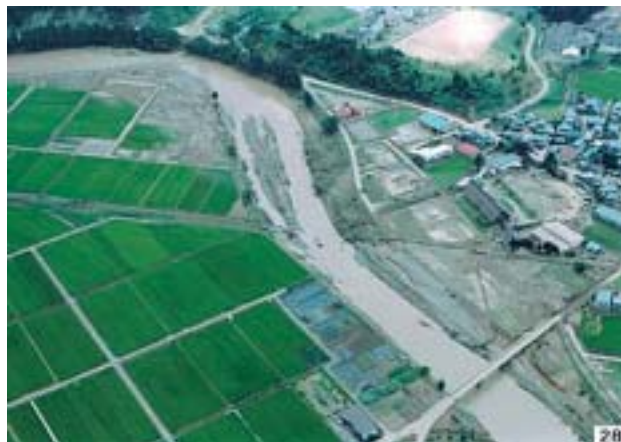
足羽川とその支流が合流する地点や狭窄部では浸水深が大きくなる傾向が認められた。足羽川とその支流である一乗谷川の合流地点では浸水深が最大であった。また、この付近から上流の美山町小和清水付近でJR越美北線の7本の鉄橋のうち5本が流された。(写真－4) 狭窄部の上流側にあたる大久保対岸や西川原でも大きな浸水となっていた。

写真－4 足羽川の鉄橋流出
(美山町大久保, 国際航業(株)撮影)

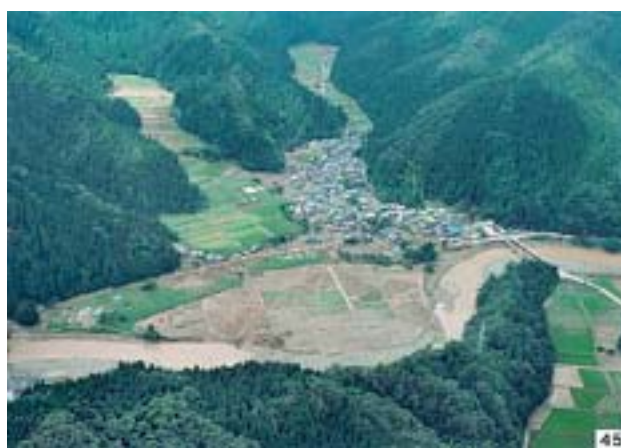
一乗谷川沿いの浄教寺町や足羽川上流の蔵作では、土石流が集落を直撃し、河道や家屋が埋積された。(写真－5) また、横越や折立では、県道が土石流により寸断された。

写真－5 足羽川の破堤箇所
(美山町蔵作, 国際航業(株)撮影)

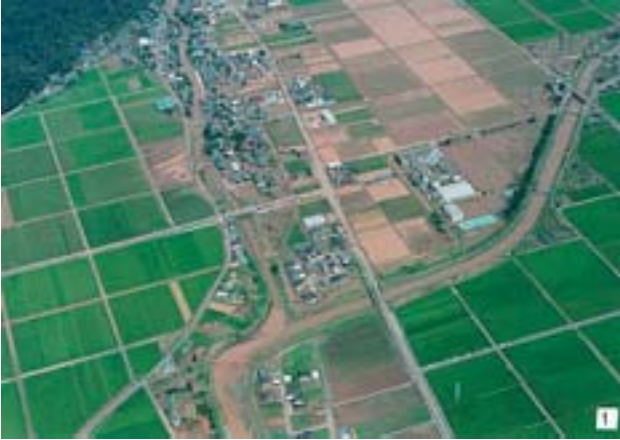
漆器の里、鯖江市でも、ホテルの生息で知られ穏やかな河和田川が氾濫し、床上浸水349棟、床下浸水611棟におよんでいる。特に、河和田(床上184棟、床下263棟)、北中山(床上89棟、床下148棟)、片上(床上62棟、床下109棟)、鯖江(床上9棟、床下43棟)地区に被害が集中している。泥だらけのバイクや自動車が次々と流され、荒れ狂う河川の恐ろしさをまざまざと見せつけている(写真－6)。

写真－6 河和田川の越水箇所
(鯖江市落井町, 国際航業㈱撮影)

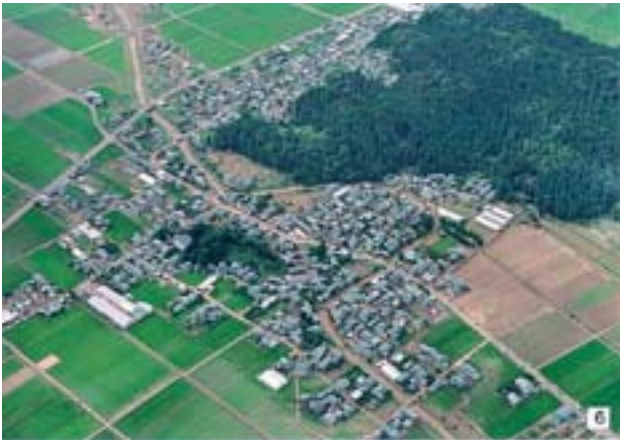
また、今立町でも、服部川の破堤、越水により床上浸水276棟、床下浸水584棟で大きな被害を出している(写真－7)。

写真－7 服部川の浸水箇所
(今立町西庄塚, 国際航業㈱撮影)
