2. 宮城県北部を震源とする地震

2.1 概要

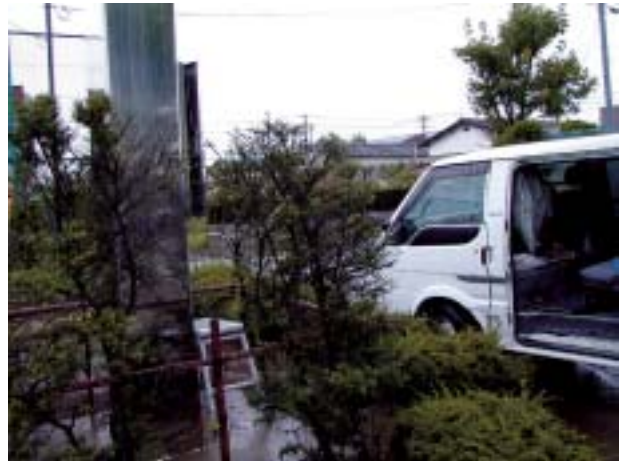
東北地方測量部では、午後1時20分に、震源に最も近い電子基準点「矢本」の停電を調査し復旧するため（写真一2）、緊急測量調査班2名が出発した。同部では、翌日27日も2名で「矢本」の傾斜測定や周辺の基準点調査等を実施した。

写真一2 電子基準点「矢本」。自動車から電源を取り、モデムを仮復旧（東北地方測量部）

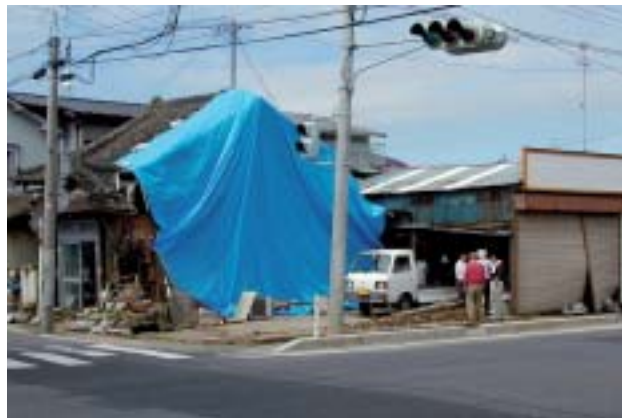
写真一3 電子基準点「矢本」付近の倒壊家屋

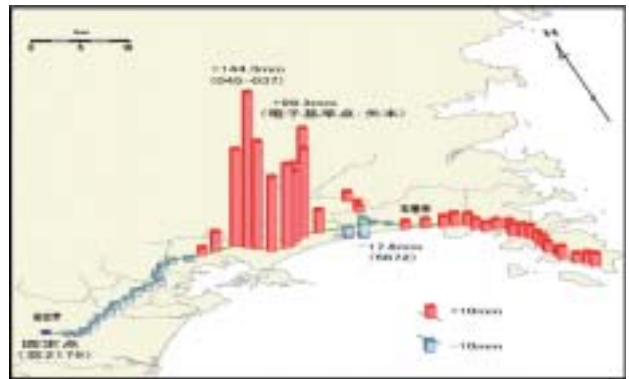
今回の再測量の結果、地震前後における水準点の上下変動は、松島町～石巻市間で大きいことがわかり、最大

14cmの隆起(図-8, 図-9)が確認された。

図-8 宮城県北部地震における水準点の上下変動

この上下変動に対応して、宮城県北部地震の震源域周辺の、仙台市～鮎川検潮所及び石巻市～志津川町間の水準点成果は、地震直後の7月下旬に成果の提供を停止した。

また、松島町～石巻市間の変動の大きい水準点については、平成15年度の高精度三次元測量作業(図-2)が全て完了した後に、速やかに成果を改定する予定である。

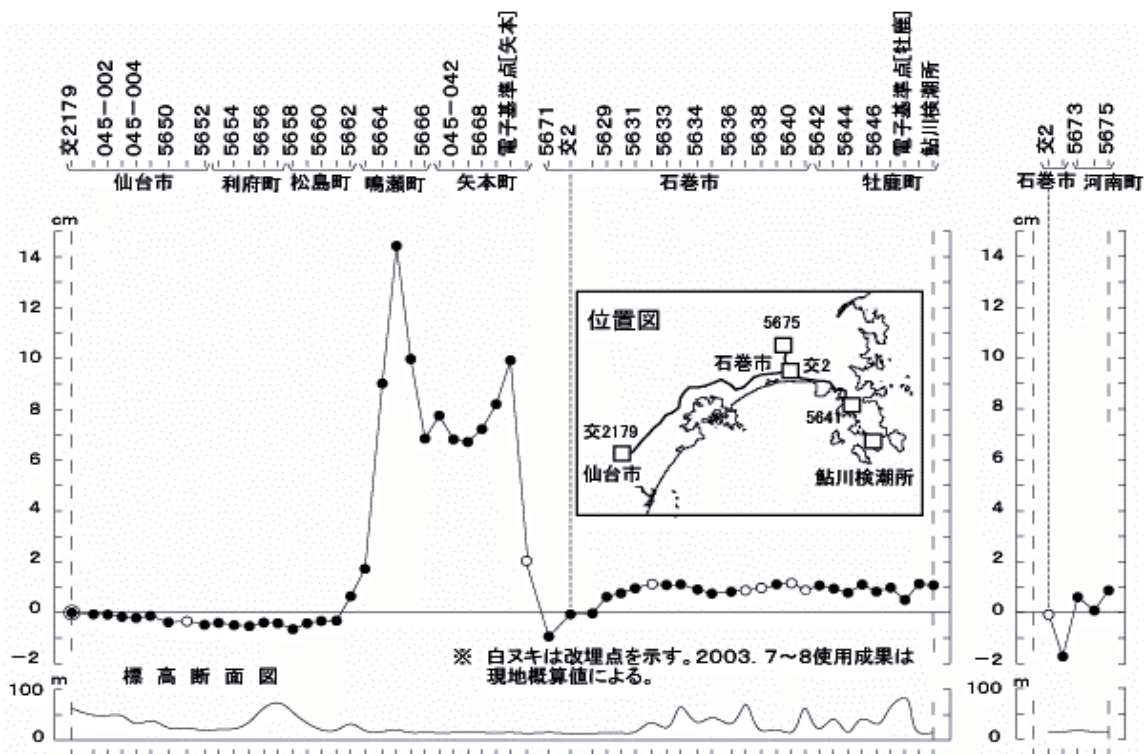
図-9 宮城県北部地震における水準点の上下変動グラフ
