北海道道東地方における電子基準点の凍上対策（第10年次）

実施期間 平成10年度～平成19年度
測地観測センター地殻監視課 石本 正芳

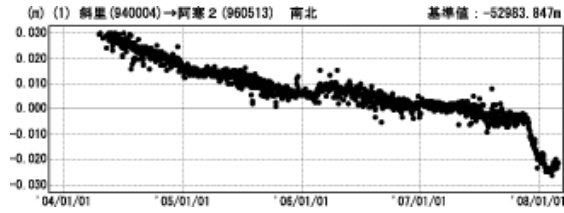
図-1 「阿寒2」の南北成分の時系列グラフ（凍上対策後）

凍上対策工事は、平成10年度からこれまでに8通りの工法で実施した。このうち効果が見られたものは4通り、凍上が見られていないものは、現在の工法（断熱+置換工法2）を含めると3通りであった（表-1）。しかし、現在の工法で施工した「阿寒2」においては、2007年12月頃から凍上による変位が観測された（図-1）。この「阿寒2」の変位をうけ、現在の工法で施工した観測点を調査したところ、13観測点のうち7観測点で凍上によると思われる変位があった（表-2）。このことから、現在の工法は不十分であったと考えられる。

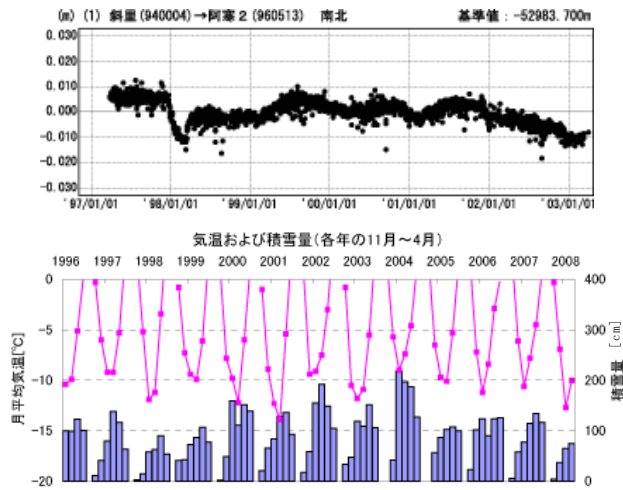
図-2 凍上対策前の「阿寒2(960513)」の南北成分の時系列グラフ（上図）および気象観測点(阿寒湖畔)の月平均気温および積雪量（気象庁HPより）（下図）

図-2に、凍上対策前の南北成分の時系列データおよび「阿寒2」近傍の気象観測点の月平均気温・積雪量を示す。この図から、1998年のように積雪が少ない年は凍上の影響が大きいことがわかる。凍上対策後の2004年以降では、2008年を除くと積雪が多く凍上の起きにくい気象条件であったことがわかる。

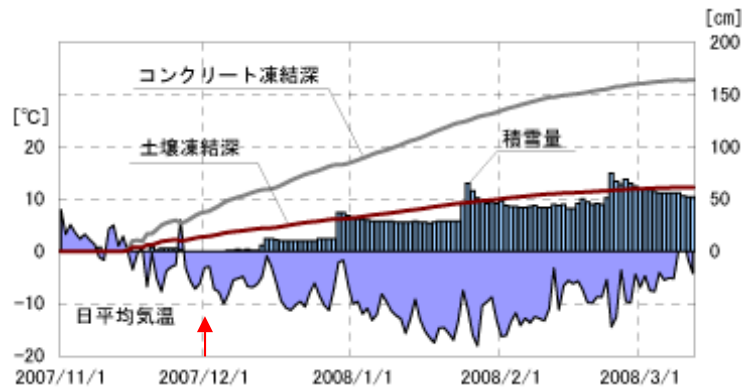
図-3 「阿寒2」近傍（阿寒湖畔観測点）の気象データ（気象庁HPより）と凍結深

図-3は、2007年から2008年にかけての「阿寒2」近傍の気象観測点の気象データ（日平均気温、積雪量）である。あわせて、気温からAldrichによるNeumannの簡易式で求めたコンクリート基礎の凍結深および土壌の凍結深を示す。図中矢印は凍上が見られ始めた時期を示しており、その時期の凍結深はコンクリート基礎で約40cm、土壌で約14cmであった。このことは、基礎周辺の比較的上層の凍結が凍上に大きく影響していたことを示している。その他の凍上が見られている観測点について調査した結果、ばらつきはあるが「阿寒2」と同様、凍結深がそれほど深くなくても凍上の影響が見られていることがわかった。

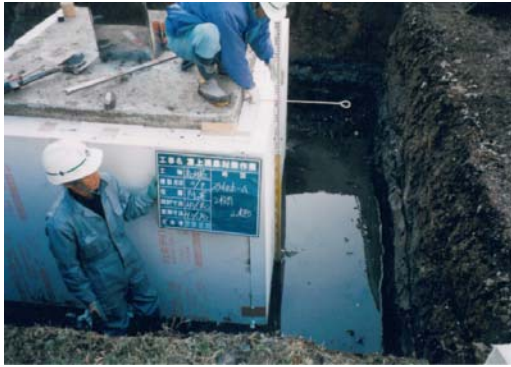
図-4 「阿寒2」の凍上対策工事写真

図-4は、「阿寒2」における凍上対策工事の施工写真である。この写真から、掘削時に大量の水が見られており、この観測点の周辺は非常に水分が多いことがわかる。また、土質も粘土質であることから、この工事により基礎周辺に入れ替えた砂利部分に水がたまりやすくなった可能性もある。

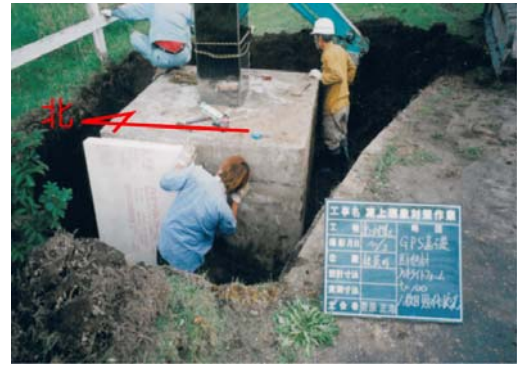
図-5 「標茶」の凍上対策工事写真

その他の凍上が見られた観測点における施工写真を確認したところ、「阿寒2」のように水が多いところは見られなかった。しかし、「標茶」では図-5で示すように、観測点の南西側のすぐ脇を舗装された道路が通っており、それを避けたため不凍土で置換した周囲の幅が不均一となっている。凍上による変位の向きが北東方向であることから、このように工事が問題となる場合もあると考えられる。

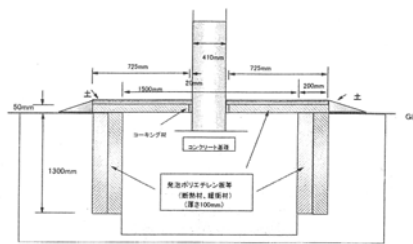
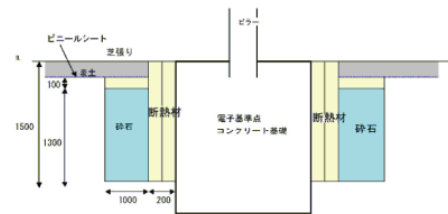
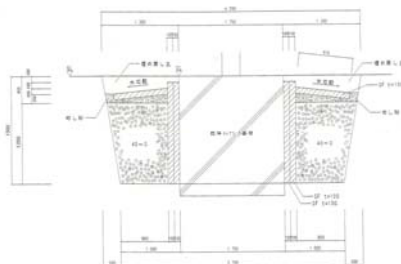
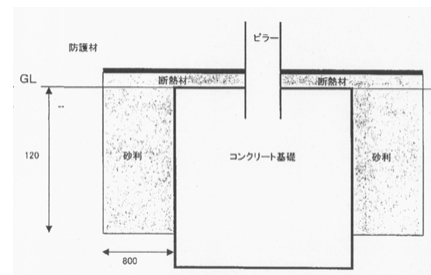
図-6 凍上対策工事施工図

これまでに実施した8工法のうち、3工法では施工後に凍上は見られていない(表-1)。この3工法と現在の工法の施工図を図-6に示す。施工図からわかるとおり、断熱+置換工法1は現在の工法と本質的な違いはなく、上述と同様の問題があると考えられる。断熱工法4は、基礎周囲の土壤の凍結防止の措置をしておらず、より環境の厳しい場所では凍上を防ぐことは難しいと考えられる。断熱+置換工法3は、上述の問題点が比較的に有効であった可能性はあるが、断熱材が地面から張り出すため劣化が速い上、安全面にも問題があった。

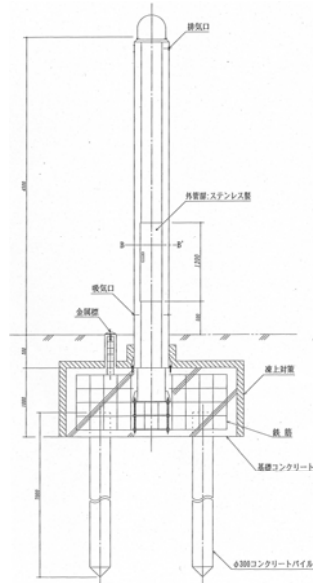
図－7 02 番台施工図

2002 年度以降に設置された電子基準点（02 番台）では、凍上が懸念される地域の観測点に 7 m のコンクリートパイプを打設し、さらに基礎を地下 50cm に埋めた上、断熱材を基礎周囲に貼り付けている（図－7）。この施工方法による観測点は北海道に 13 点あるが、いずれの観測点においても設置から現在まで凍上による変位は見られていない。このことから、この工法が凍上対策として有効であると考えられる。
