# 空間地理情報の最適利用に基づく「リアリティのあるハザードマップ」の開発 (第2年次)

実施期間 平成18年度～平成20年度  
地理地殻活動研究センター  
地理地殻活動総括研究官 宇根 寛  
地理情報解析研究室 小荒井 衛 佐藤 浩

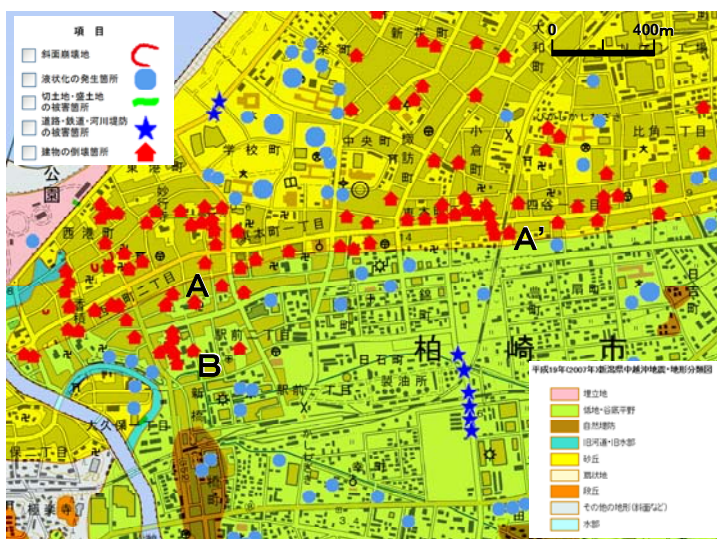
図-1 中越沖地震の被害分布と地形分類

柏崎市街地では、建物全壊被害が砂丘上の南端を東西に延びる通りに沿って集中していた(図-1)。ここは砂丘と低地の境界に位置しており、このような場所では軟弱な沖積層の上に砂丘の砂が薄く乗っているため、地震時に液状化や地盤の流動化が起りやすい。砂丘と低地との境界は南向きの斜面を形成しているが、徐々に高度が上がっていきだけでなく、東西に伸びる通りに近い側で急傾斜になっていて東西方向の連続性がよい(図-1のA-A')。斜面上部では引っ張りによる亀裂が認められ、斜面基部では圧縮による隆起が認められることから、砂丘の南の縁の斜面で液状化に伴う側方流動が発生したものと考えられる。一方、柏崎市街地の南側の低地では建物被害は相対的には低かったが、柏崎駅の北西側の寺社や酒造工場等では顕著な建物被害が認められた(図-1のB)。近くに鶴川の旧河道が存在しており、かなり低湿な堆積環境であったと推定される。
