LIDAR データによる土砂災害道路把握に関する研究（第2年次）

実施期間 平成 18 年度～平成 19 年度
地理地殻活動研究センター
地理情報解析研究室 長谷川 裕之

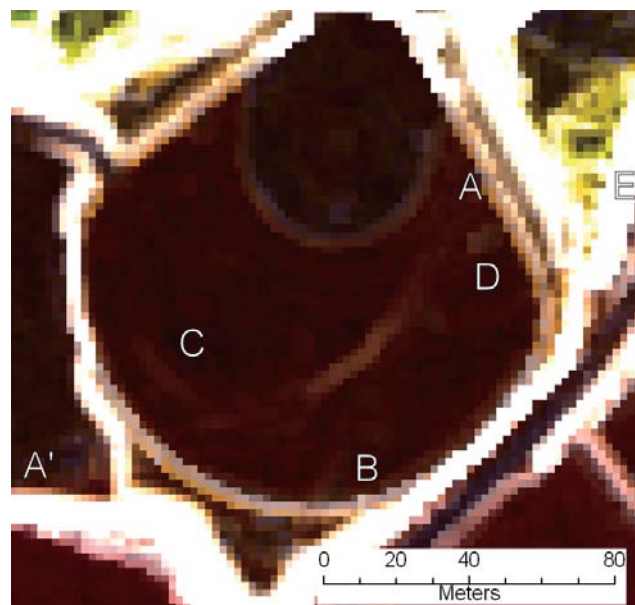
図-2 西山野球場の擬似カラー画像

DSMを用いた擬似カラー画像(図-2)を見ると、野球場のサード後方からセンター付近にかけて、明瞭な帯が判読できる(図中A-A')。この帯は、ライトの場外まで続い

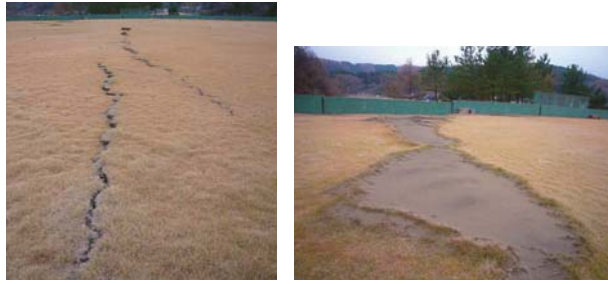
図-3 西山野球場の現地調査結果
(左) グランドの段差, (右) 外野の填砂

ているように見える。現地調査の結果、この帯に対応する場所では、最大で高さ 40cm 程度の段差を持つ亀裂が生じていた（図－3左）。また、センター付近からセンター後方のフェンス沿いにかけても薄い帯が判読できる（図中B）。現地調査の結果、この帯は噴砂と対応していた（図－3右）。また、ライト方向のフェンスに沿っても薄い帯が判読できる（図中C）が、この地点では 5 cm 程度の亀裂が生じていた。また、サード後方に生じていた噴砂（図中D）も判読できたが、野球場サード側の斜面に生じていた地割れ（図中E）や、野球場外野壁に生じていた隙間やズレなどは判読することができなかった。

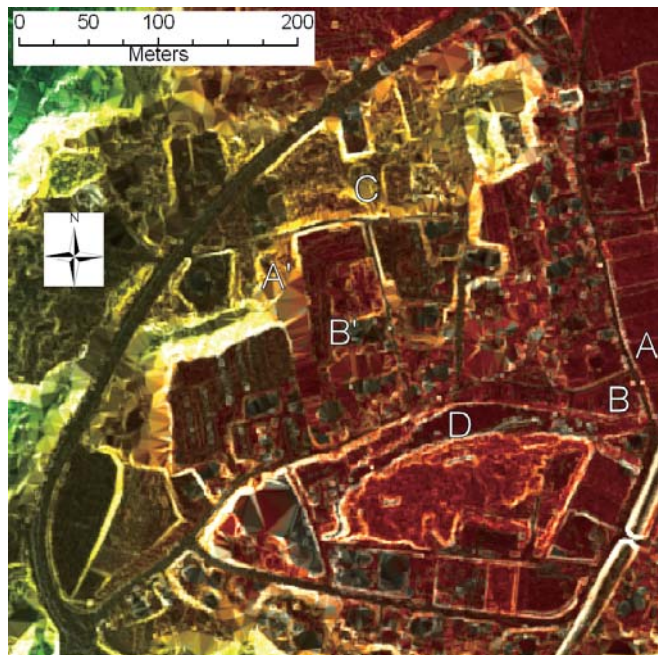
図-4 柏崎市長崎の擬似カラー画像

DTM を用いた擬似カラー画像（図－4）を見ると、西北西－東南東方向に二条の線が判読できる（図中A－A' , およびB－B'）。現地調査の結果、この線が道路と交差する地点では、道路の舗装に幅数～10cm 程度の割れ目が生じていた（図－5左）。集落の北側では、黄色く示される小領域が道路にかかっている（図中C）。現地調査の結果、この領域では、円形の隆起や路肩の崩壊が生じていた（図－5右）。さらに、高浜ほか(2007)などによって報告されている、池の中のプレッシャーリッジ（図中D右側）についても、灰色の帯として明瞭に判読できる。しかし、集落の南側を通る道路で生じていたマンホールの抜け上がりを画像上で判読することは困難であった（図中D上側）。また、現地調査で確認された道路上の割れ目のいくつかについては判読が困難であった。

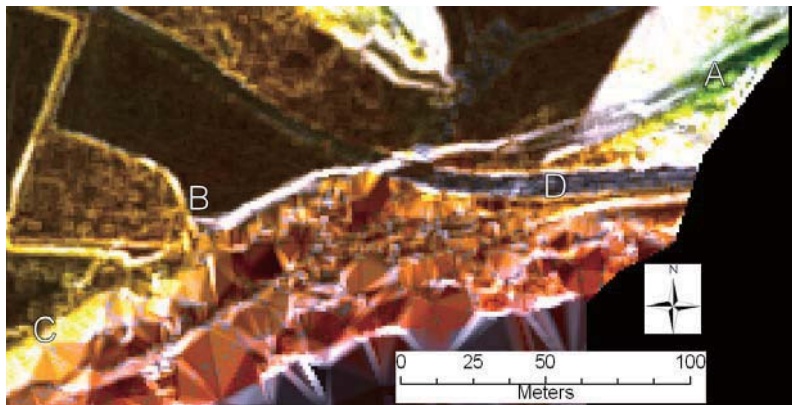
図－6 柏崎市大字橋場地先の擬似カラー画像

DTM を用いた擬似カラー画像（図－6）を見ると、柏崎市山本の白く示された砂丘から、西南西方向に約 180m の長さで顕著な白い帯が延びているのが確認できる（図中A－B）。現地調査の結果、最大 2 m 程度の段差が確認できた（図－7）。

また、この帯の延長上にも、やや薄い白い帯が延びている（図中B－C）。現地調査では、この地点は確認しなかったが、前述の段差の延長が分布していると推定される。また、顕著な白い帯の南側には、これから分岐したや

や薄い帯状の構造が判読でき、この帯が道路と交差する地点では、道路上に白くもやもやした領域が判読できる(図中D付近)。現地調査の結果、このもやもやした領域では、道路が波上にうねっていた。

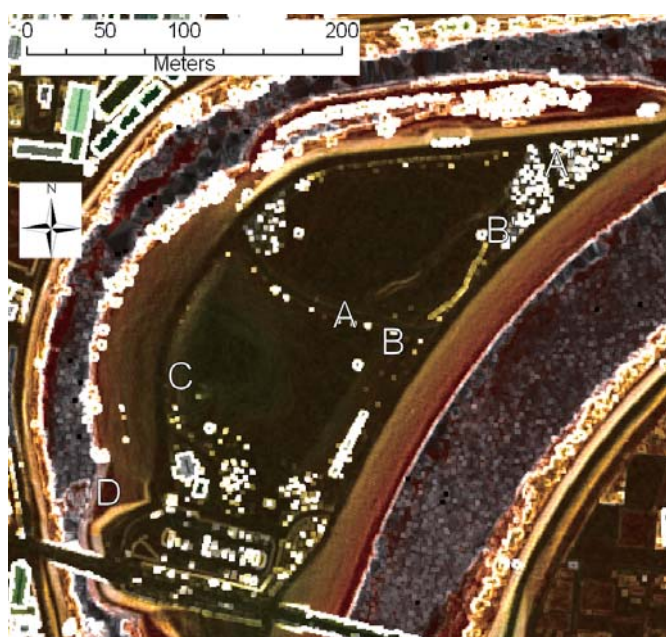
図－8 鯖石川河川改修記念公園の擬似カラー画像

(図-8)を見ると、南西-東北方向に約125m延びている顕著な線状の特徴が判読できる(図中A-A')。また、この南側に、これと並行するやや薄い線状の特徴(明るい線状の特徴は低木である)が確認できる(図中B-B')。

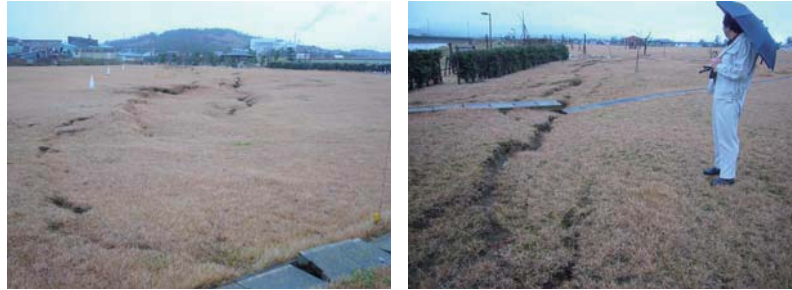
図-9 鯖石川河川改修記念公園の現地調査結果

現地調査の結果、前者の地点で、段差40cm程度の開口亀裂が確認できた(図-9左)。ただし、判読で確認できる北東端は、現地で確認できた地点より若干短かった。また、後者の地点でも、開口亀裂が確認できた(図-9右)。しかし、現地調査で確認できた、公園北部にある砂場の変形(図中C)や、公園入り口の歩道上に発生した噴砂(図中D)は、反射強度のみの画像ではある程度判読が可能であったが、擬似カラー画像では確認することが困難であった。さらに、現地調査では、公園の駐車場で多数の亀裂やうねりが認められたが、擬似カラー画像からそれらを判読することは困難であった。
