平成 20 年 (2008 年) 岩手・宮城内陸地震災害正射写真  
及び写真測量により判読した土砂災害の発生状況  
Photogrammetric Analysis of Landslides Caused by  
the Iwate-Miyagi Nairiku Earthquake in 2008

測図部 大野裕幸・石井 宏・中島最郎・高橋 祥・渡部金一郎  
Topographic Department Hiroyuki OHNO, Hiroshi ISHII, Sairo NAKAJIMA,  
Syō TAKAHASHI and Kinichiro WATANABE

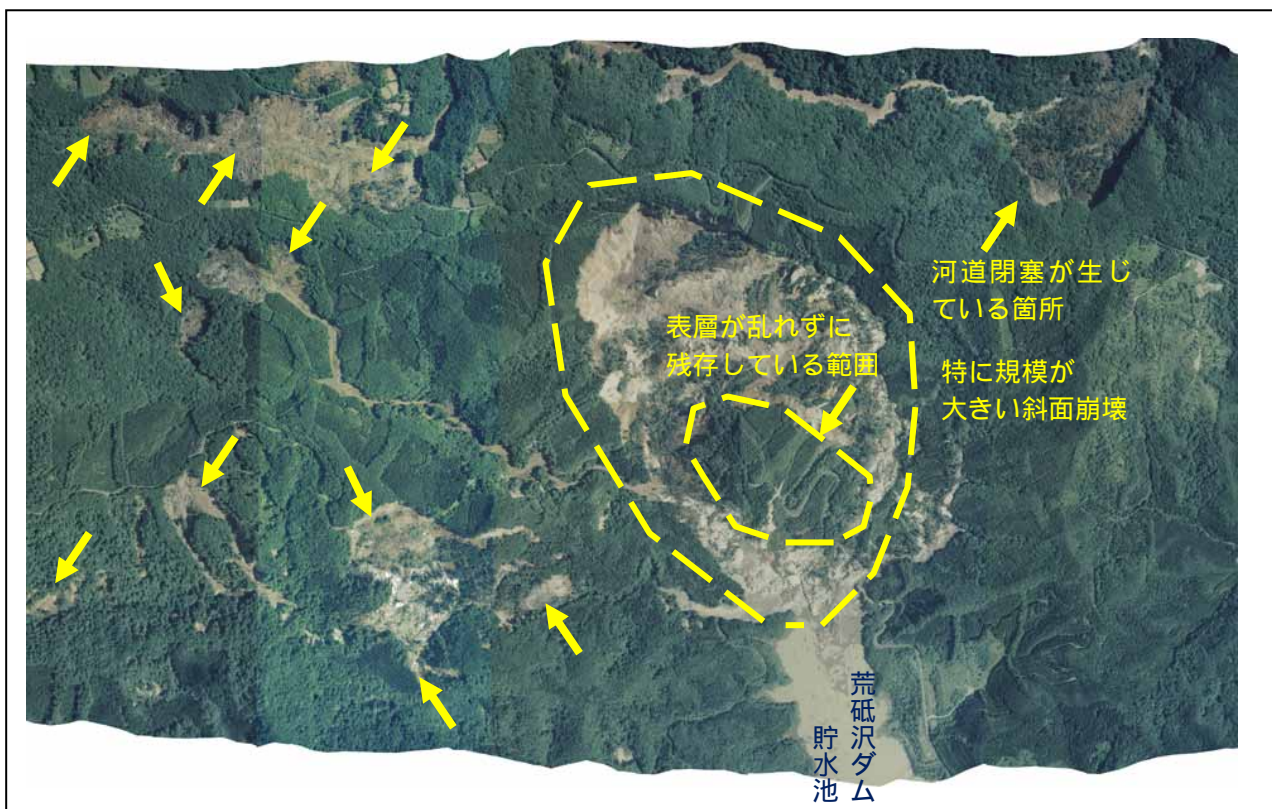
図 - 1 荒砥沢ダム上流部の簡易オルソ画像（6 月 16 日作成）から判読できる斜面崩壊

宮城県二迫（にはさま）川の荒砥沢ダム貯水池内で大規模な斜面崩壊が発生した。6月16日に作成したこの斜面崩壊周辺の簡易オルソ画像（図-1）は、荒砥沢ダム上流部の東西方向約5km、南北方向約2.5kmの狭い範囲であったにもかかわらず、図中矢印部等に多数の斜面崩壊箇所が確認された。その中でも特に規模が大きい荒砥沢ダム貯水池内の斜面崩壊では、内部に表層に乱れのない部分が比較的広範囲に残存している部分の確認された。この表層残存部分が移動しているとすれば、極めて規模が大きな斜面崩壊であることから、この残存部分と斜面崩壊との関連を調査した。

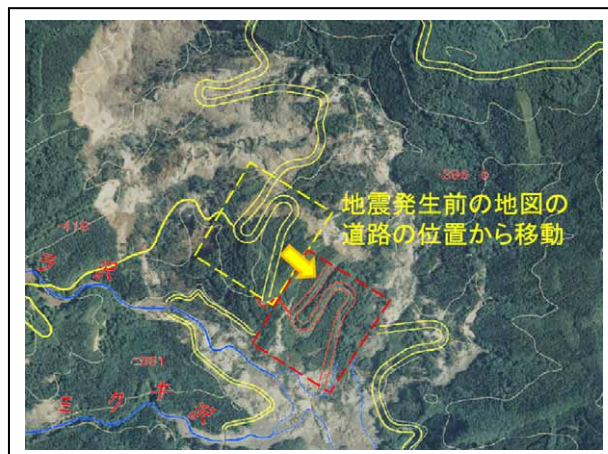
図-2 荒砥沢ダム貯水池内の斜面崩壊内部の移動状況

この斜面崩壊で地肌が露出している範囲は、簡易オルソ画像の図上で計測したところ長さ約1200m、幅約800mであった。残存部分に確認できるS字状の道路は比較的新しい道路で、電子国土で提供されていたデータを元に2万5千分1地形図の地図記号として簡易オルソ画像上に重畳表示して移動の有無を確認した（図-2）。簡易オルソ画像から斜面崩壊の影響を受けていない部分の道路と重ね合わせた道路記号との間には位置ずれが無いことから、表層残存部分は地震発生前の位置から大きく移動していることが判読でき、移動量は少なくとも300mに達すると推測された。この移動量は、のちに平成18年撮影の空中写真を用いて再計測したところ、約320mであることが分かった。

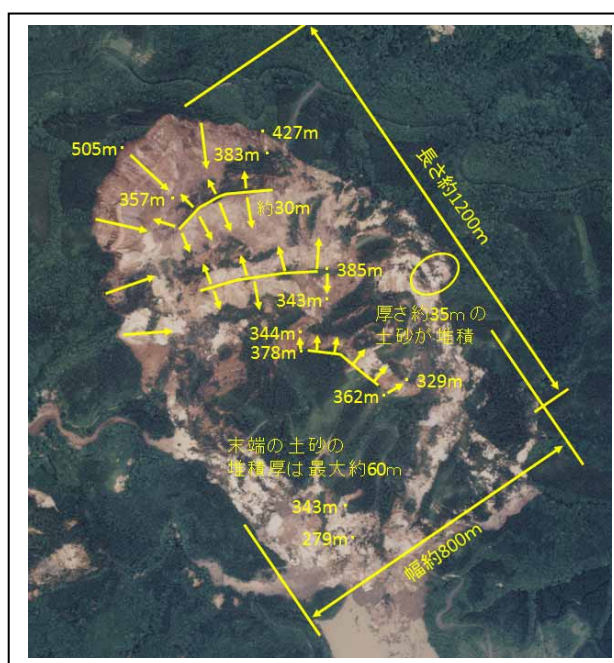
図-3 荒砥沢ダム貯水池内の斜面崩壊の地形判読

また、オルソ画像では高さに関する情報が失われるため、デジタルステレオ図化機を使用してこの斜面崩壊内部の地形を簡易に測量した（図-3）。これによると、崩壊内部で表層を保っている部分の厚さは北側で約30m、南側では約60mである。さらに、崩壊地内には高さ約30～40mの2つの尾根が生じていることが分かった。

なお、（社）日本地すべり学会の現地調査団報告書によると、この斜面崩壊は地すべりであり、少なくとも延長1000m、幅700m、最大深さ150m、移動土砂量約7000万 $m^3$ に及ぶとしている。

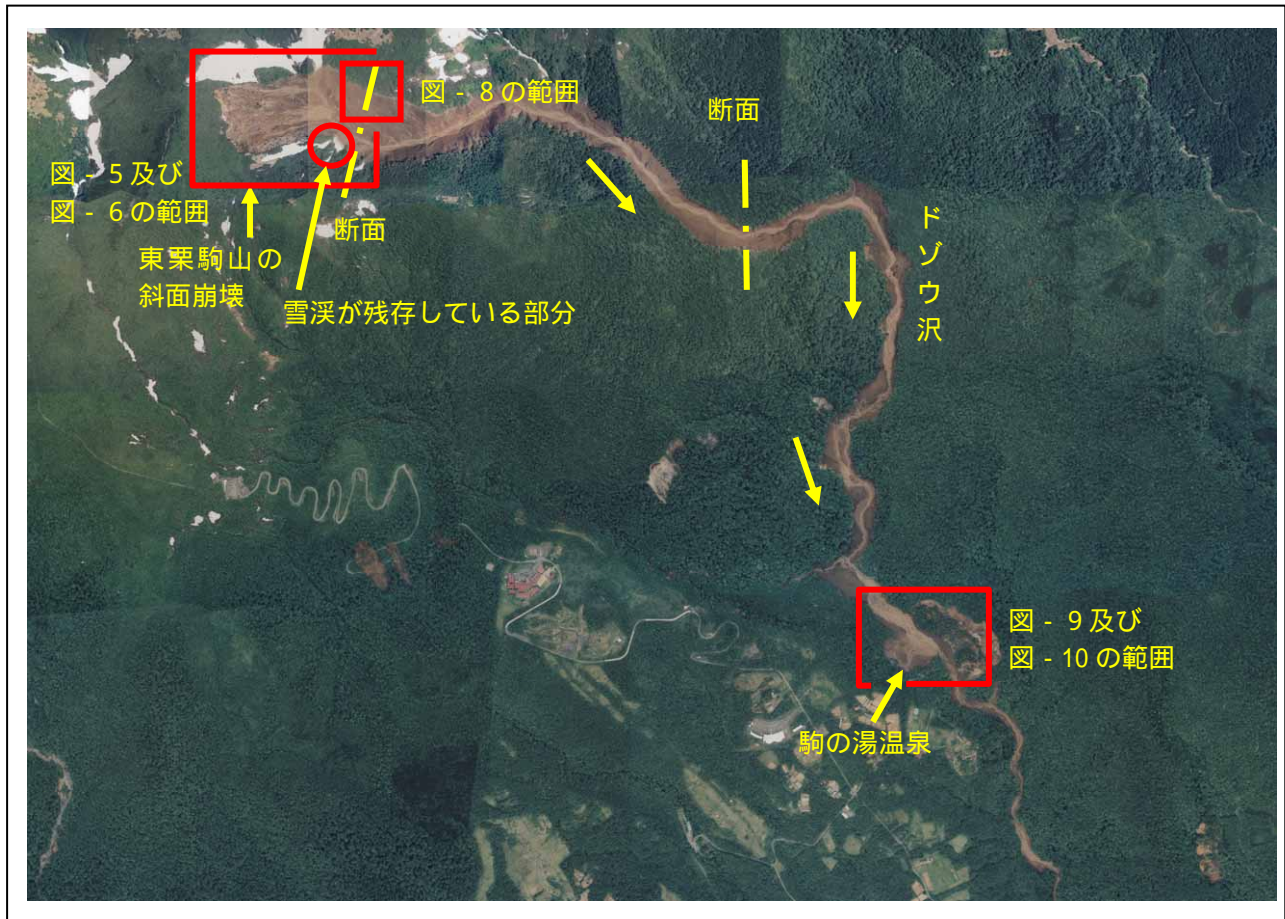
図 - 4 駒の湯温泉に被害を与えた東栗駒山の斜面崩壊と流下状況

図-4は、6月20日に作成した駒の湯温泉地域の簡易オルソ画像である。東栗駒山の斜面に長さ約500m、幅約300mの崩壊部と思われる部分の確認された。そこで発生した斜面崩壊による土砂がドゾウ沢を流れ下って駒の湯温泉に至ったと推測された。

図 - 4 の画像から、東栗駒山の崩壊箇所から駒の  
湯温泉に至るドゾウ沢～裏沢の両岸が、連続して地  
肌が露出していることが確認された。

ドゾウ沢は、地震前は急峻な V 字型の谷であった  
にもかかわらず、ところによっては地肌が露出して  
いる範囲が外側に大きく広がった箇所があることが  
確認された。特に図 - 4 の断面 ① においては、図 -  
7 に示すように、標高差約 200m の斜面を崩れ落ち  
てきた崩壊土砂が狭いドゾウ沢に流入し切れず、対  
岸斜面の 93m の高さまで大きく乗り上げている。一  
方、崩壊斜面側直下流では、雪渓に土埃が被さった  
部分は見られるものの、雪渓自体は削り取られるこ  
となく残存している（図 - 4 の注記部）。また、断面

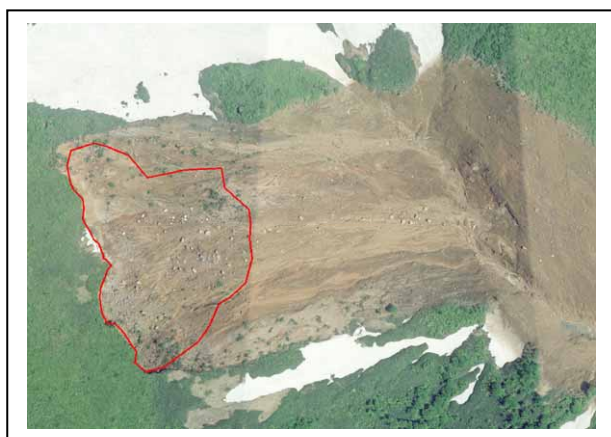
図 - 5 東栗駒山斜面の崩壊推定範囲

そのため、この斜面崩壊部について、地震後のステレオ画像を用いて簡易に等高線を取得したところ斜面下部の地形は、やや削られた形跡が見られるものの大きな変化はなく、崩壊した範囲は、斜面上部の幅最大約300m、長さ約200mの範囲に留まり、斜面の下側約300mの部分は、上部で崩落した土砂が斜面を落下する際に表面を削ったものであることが判明した。地震前の2万5千分1地形図の等高線との比較から崩壊範囲と推定される範囲を図-5に赤線で示す。

崩壊部を詳細に判読すると、崩壊の最上部南側には高さが最大32m程度の、ところによっては鉛直な滑落崖が生じていることが分かった。また、平成18年に撮影した写真を用いたステレオ計測の結果との比較などから、崩壊側面は元地形から厚さ12~15m程度、崩壊末端部の厚さは5~10m程度であったと

推定される。これらのことから、崩壊部上部の幅約300m、長さ約100mの範囲は、厚さ15~32m程度の土塊、下部の幅約200m、長さ約100mの範囲は厚さ5~25m程度の土塊が崩壊したものと推測される。崩壊土量は、6月18日の報道発表時の推定(約150万 $m^3$ )よりもやや少なく、この崩壊本体の土砂量は最大100万 $m^3$ 程度と推定される。報道発表の数値と50万 $m^3$ の誤差が生じたことになるが、これは、報道発表時は崩壊前の地形を2万5千分1地形図の

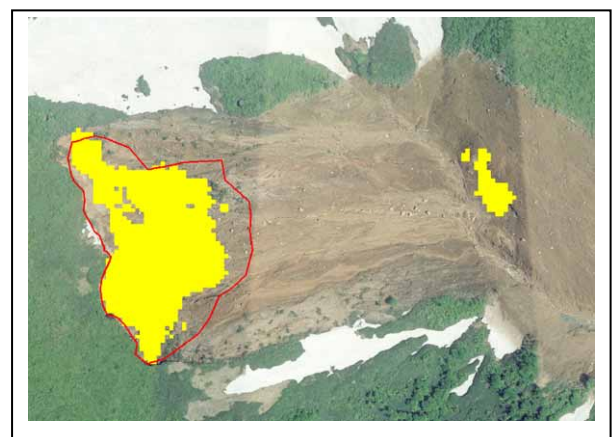
図 - 6 DSMによって抽出した崩壊推定範囲

さらに、減災総プロの一環で開発中の、被災箇所  
の自動抽出技術を用いて崩壊箇所を推定したものを  
図 - 6 に示す。これは、平成 18 年に撮影された地震  
前の空中写真と、主に 6 月 18 日に撮影された地震後  
の空中写真の両方について、地上解像度 5 m の DSM  
を作成し、地震後の高さが 10m 以上低くなった範囲  
を抽出した結果である。地震前の空中写真によると、  
この崩壊部の植生は高さ 2 ~ 3 m の低木が多く、10  
m を超える高い立木はほとんど見られないことから、  
DSM の差分への植生の影響は少なく、比較的信頼性  
が高いと思われる。また、ドゾウ沢対岸にも幅 70m、  
長さ 40m ほどの範囲が抽出されている。これについ  
て実体視により地形の変化を確認したところ、地震  
前は高さ 10m 程度の段丘状に切り立っていた地形  
が斜面に変化しており、落下した土砂が下流に流れ  
る際に削り取られたものと推測される。

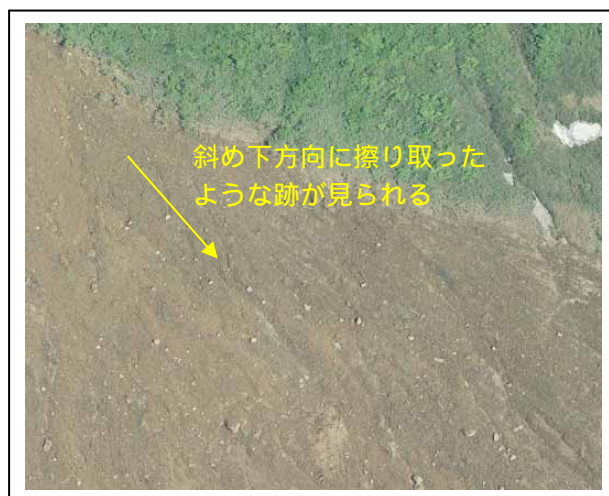
図 - 8 東栗駒山の斜面崩壊直下部におけるドゾウ  
沢対岸部の斜面状況

の対岸斜面の画像を拡大すると、地肌には斜め下  
方向に擦り取ったような痕跡が残されていることが  
分かる（図 - 8）。これらの状況から、勢いに乗った  
崩壊土砂が対岸に乗り上げ、水平方向の速度を保つ  
たまま鉛直方向の速度を重力によって失いながら対  
岸斜面を弧を描くように進み、最終的には重力に従  
って下流側に斜めに落下して行った状況を表してい  
るものと推測する。また、断面 ② の地点においても  
流下した土砂が外側に大きく膨らんで通過した痕跡  
が見られることから、土砂はかなりの水分を含む等  
で流動性が高い状態となっていたと推測される。

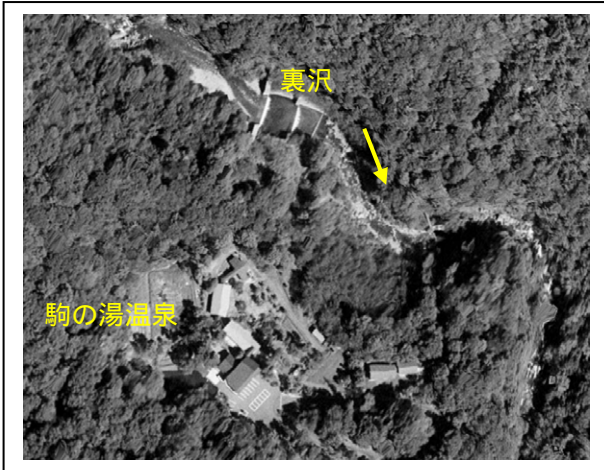
図 - 9 地震前の駒の湯温泉地区

地震前の駒の湯温泉地区の画像（図 - 9）による  
と、駒の湯温泉の前には裏沢が蛇行するように流れ  
ており、少なくとも 2 か所に砂防堰堤が設置されて  
いたことが分かる。地震前の空中写真による判読で

は、この裏沢は、駒の湯温泉地区で蛇行して南に向きを変えるまでの間に標高が約 40m 下がる急な谷となっていた。また、被害を受けた駒の湯温泉旅館の建物は、沢から 20m ほど高い場所にあった。

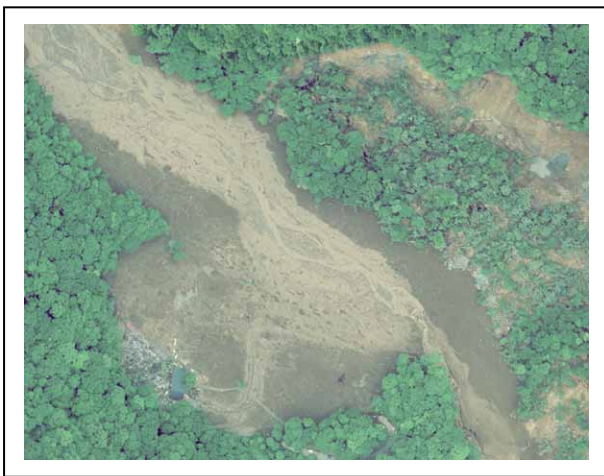
図 - 10 地震後の駒の湯温泉地区

地震後の同じ範囲の画像（図 - 10）では、堆積した土砂によって沢部の幅が地震前の沢の倍以上になっていることが分かる。元は南北に蛇行していた裏沢の形状が無くなり、ほぼ直線に変化している。

図化機を用いて標高を計測すると、駒の湯温泉地域はほぼ標高 581 ~ 582m の高さで平坦に土砂が堆積しており、南側の元は駐車場であった部分が 585m とやや高くなっていることが分かった。地震前の空中写真との比較から、裏沢部分で 30 ~ 40m、駒の湯温泉旅館があった部分で 7 ~ 8m、駐車場部分で 5m 前後の厚さの土砂が堆積していると推定される。

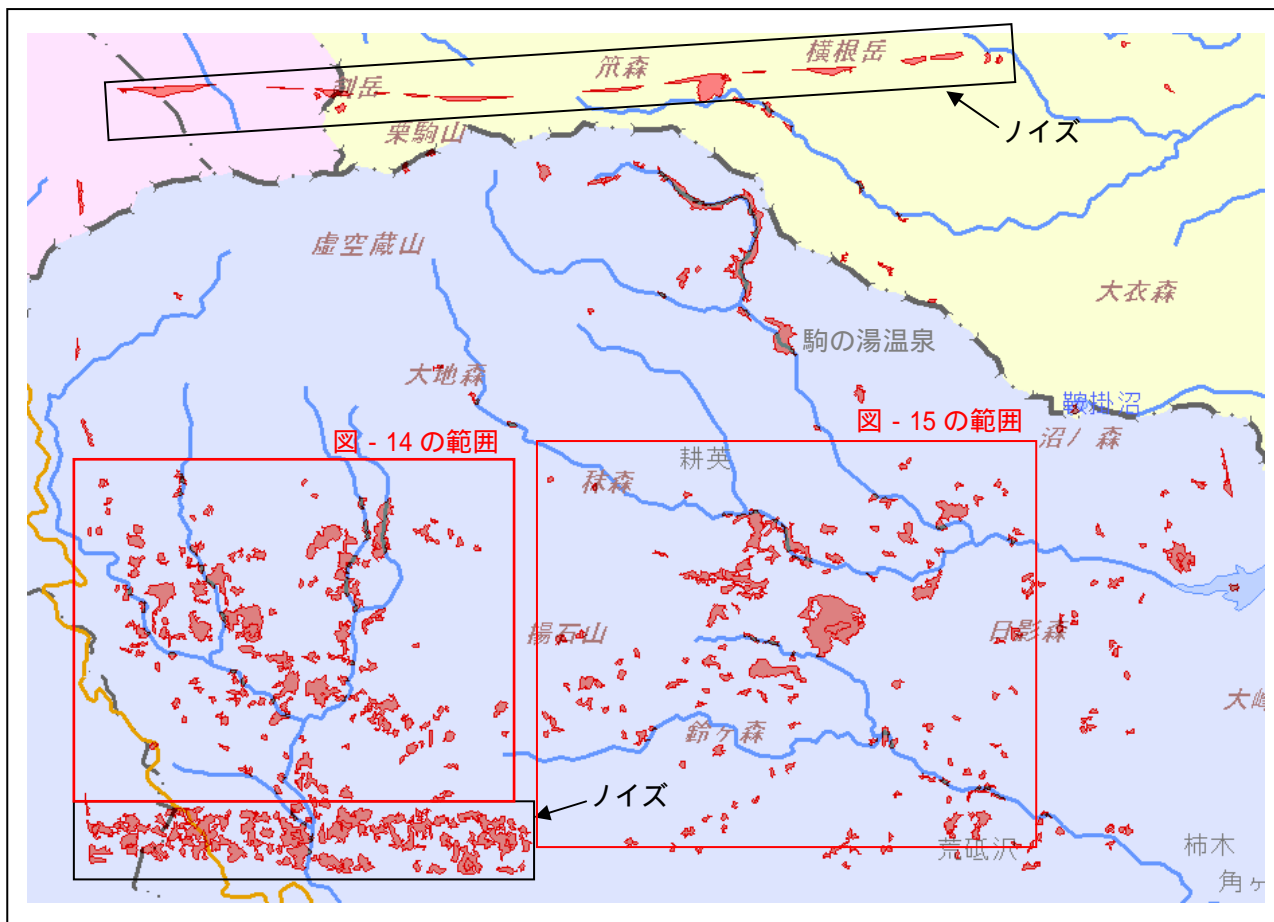
図 - 13 DSM の差分による斜面崩壊抽出状況

抽出にあたっては、斜面崩壊の形状を正確に捉えるのが目的ではなく、発生位置の把握に役立つデータを得ることが目的であること、メッシュ間隔が5mとかなり粗いこと、高さ方向の精度は2万5千分1地形図の等高線程度に留まること等を勘案し、10m以上の高さ変化が生じた、150メッシュ以上の集合、という条件を設定し、その条件を同時に満たす範囲を斜面崩壊発生箇所と判定した。ここで、150メッシュとは、3750m<sup>2</sup>に相当し、例えば、幅50m、長さ80m程度の斜面崩壊が閾値となる。図-13は、二時期のDSMの比較から、この条件のうち地震後の高さが低くなった地点に限定して抽出した範囲を電子国土地図上に示したものである。これは、斜面崩壊等によって土塊が落下した地域を表していると考えられる。河道閉塞や土塊の堆積部分を表すと思われる標高が高くなった地点の集合についても差分抽出を試みたが、立木の影響によるとみられるノイズが多いため今回は除外した。なお、DSM作成範囲の外縁に沿って抽出された部分及び南西下部の矩形範囲は、DSM作成時に用いた空中写真の中心投影による倒れ込みが大きいことに起因するDSMの高さ精度不足によって発生したとみられるノイズである。

この抽出結果は、一迫川上流地区、荒砥沢ダム上流地区、駒の湯温泉に被害を与えたドゾウ沢など斜面崩壊が多数発生した地区とほぼ同じ地区に集中しており、大まかに斜面崩壊の発生集中地区を捉えることができていると言える。

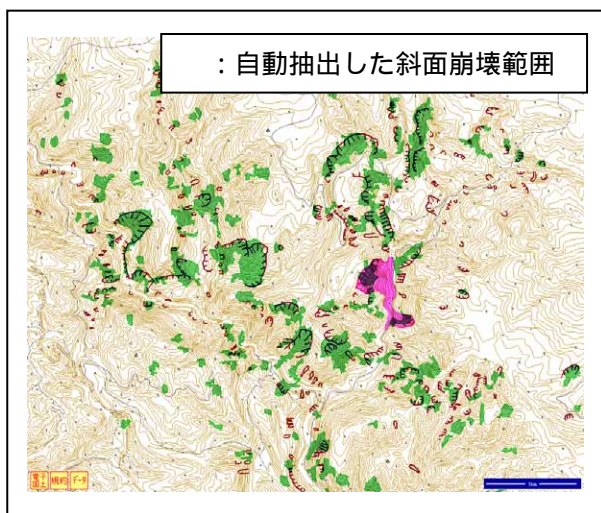
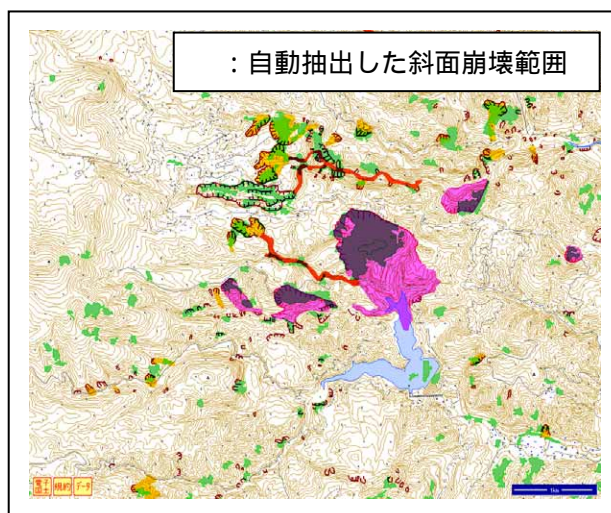
一方、図-14、図-15に示す斜面崩壊の集中地区である一迫川上流地区及び荒砥沢ダム上流地域の斜面崩壊の抽出状況について、地理調査部が空中写真から目視判読して作成した地すべりや斜面崩壊等の発生箇所のデータと重ね合わせ、正しく抽出できた割合を調査したところ、表-1のように、48.3%から61.8%と、低い正解率となった。誤抽出の箇所のうち2か所について地震前と後の標高値を図化機によってサンプル調査したところ、地震後の標高が低くなっている箇所は無く、誤抽出であることを確認した。誤抽出は、人為的に植林されたとみられる針葉樹林に多く発生していることから、おそらく中心投影による針葉樹の倒れ込みに起因する局所的なDSMの精度の悪化などが影響していると思われる。
