平成 20 年 (2008 年) 岩手・宮城内陸地震に伴う緊急の電子基準点復旧及び現地調査作業
Emergency Survey and Restoration of Environment and Instrument
at GPS-Based Control Stations for the Iwate-Miyagi Nairiku Earthquake in 2008

Geodetic Observation Center

要 旨

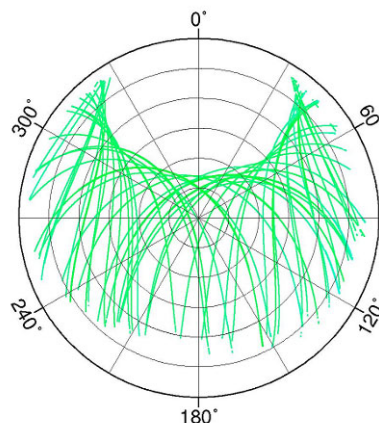
図 - 4 地震後（6/14）の衛星取得状況

「水沢 1」において、地震後のデータの品質に南側低仰角にある衛星が取得できておらず（図 - 4）、マルチパスの値が地震前後で大きく異なる（表 - 2）という問題が見られた。ここでは、この問題の原因の解明から座標値への影響までを述べる。

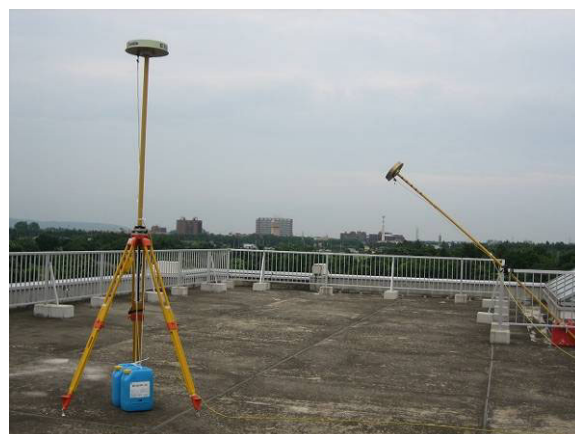
写真 - 2 アンテナを 45° 傾けた観測（写真左が北）

「水沢 1」は南側低仰角の衛星が取得できていないことから、アンテナが北側に傾いていることが考えられた。このため、アンテナを約 45° 北向きに傾けて観測を行い、アンテナを傾けない場合とのデータ品質の比較を行った（写真 - 2）。

その結果、「水沢 1」と同様なデータ品質を取得することができた（図 - 5、表 - 3）。このため、「水沢 1」のデータ品質の問題は、アンテナが傾いていることに主な原因があると考えられた。

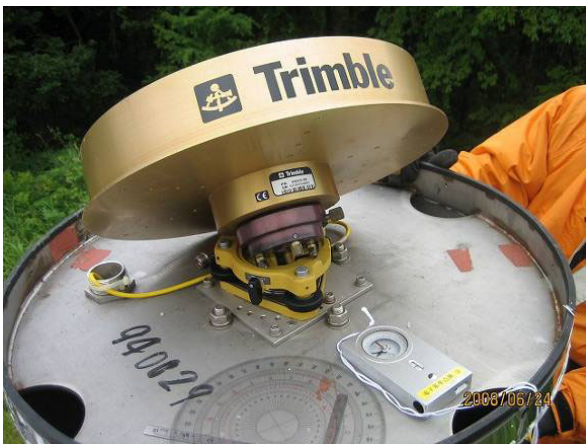
写真 - 3 傾いたアンテナと脱落した回転台座

アンテナは地震の揺れによる衝撃で回転台座が整準盤から外れたことが原因で傾いていた。アンテナの北端点と南端点が水平方向と鉛直方向にそれぞれ変動した量とアンテナ傾斜角、傾斜方向角から位相中心変動量を計算した。アンテナ傾斜角・傾斜方向角・位相中心変動量は表-4に示すとおりである。位相中心はアンテナのグランドプレーン中心点から鉛直上方向に7.5cmのところにあると考えて計算した。

試験観測の結果を受け、地震発生9日後の6月23日に現地入りし、復旧作業を行った。純粋な地震による変動を求めるためには、傾斜したことによるアンテナ位相中心の変位量を求め、補正する必要がある。このため、復旧作業では、アンテナがどのように傾いているか確認し(写真-3)、位相中心の変動量算出に必要なアンテナ傾斜角・傾斜方向角等の要素を測定した。また、地震によりアンテナが傾いた原因の検討も行った。

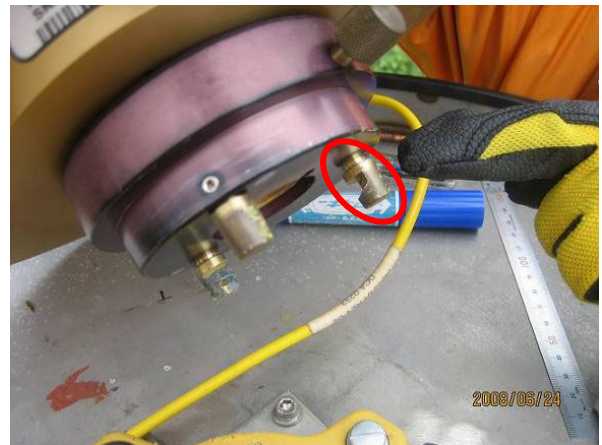
回転台座が整準盤から外れていたことから、アンテナが傾いた原因は整準盤のロックを閉め忘れていたことであると考えられるが、そのまま正常な位置に戻し再度ロックをしても簡単に外れてしまった。この原因は回転台座の留め金爪が緩んでいたためであり(写真-4)、留め金爪を閉めるとロックが簡単には外れなくなった。

写真 - 4 回転台座留め金の緩み

ンテナが傾いていることにあった。傾いてしまった原因は、アンテナの下にある回転台座が地震により整準盤から外れてしまったことであり、その緩みを修正しアンテナを正常に戻す復旧作業を行った。また、傾いたアンテナの各要素を測定し位相中心変動量を計算し、その値と復旧作業前後の速報解 (R2) の変動量を比較した結果、値や方向が異なっていた。この原因は、アンテナが傾いていたことによる観測条件やアンテナ位相特性の違いが考えられる。また、レドームの開閉や整準台の調整、アンテナの再設置は解析結果に影響を与える。このため、「水沢 1」が純粋に地震の影響でどれだけ変動したのかを厳密に算出することは難しい。

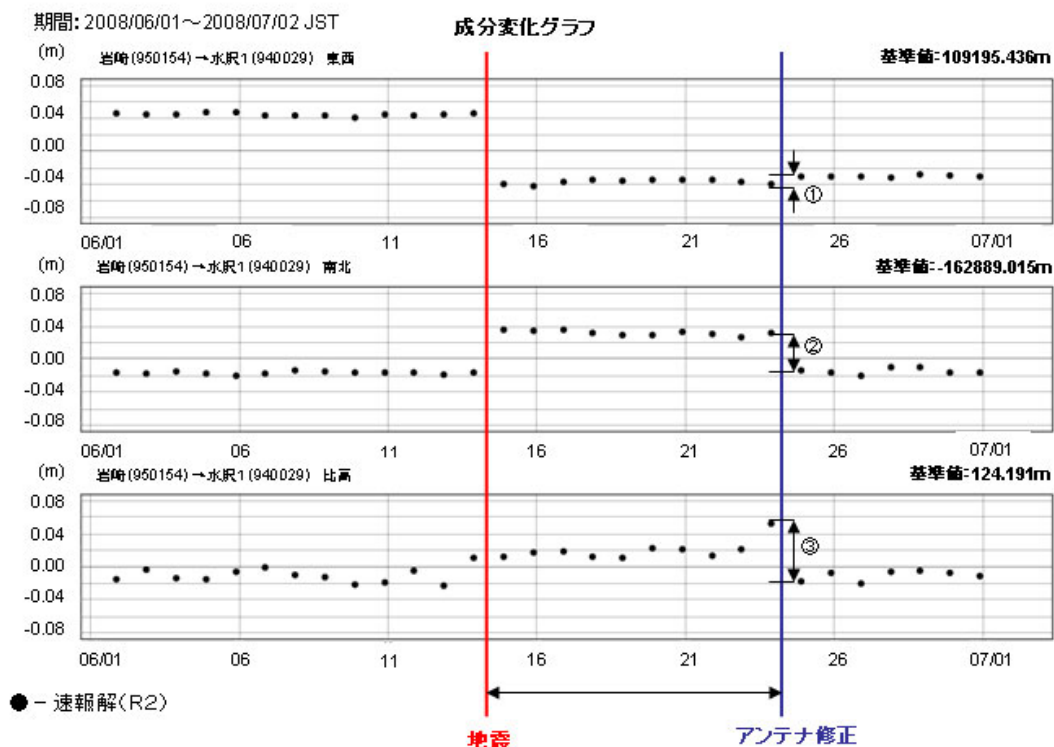
図 - 6 水沢 1 の成分変化グラフ (R2 2008/6/1 ~ 2008/7/2)

電子基準点「岩崎 (950154)」と「水沢 1」の基線の成分変化グラフが図 - 6 である。地震後から復旧作業までの期間と復旧作業後 1 週間の速報解 (R2) の平均値の差が表 - 6 である。これらの値は、測定によって求めたアンテナの傾斜による変動量 (表 - 4) と一致していない。これはアンテナが傾いた状態の観測では、データ品質やアンテナ位相特性が変わることに加え、回転台座の留め金を調整したことにより整準台を厳密には、元の状態に再現しきれていないことが原因だと考えられる。

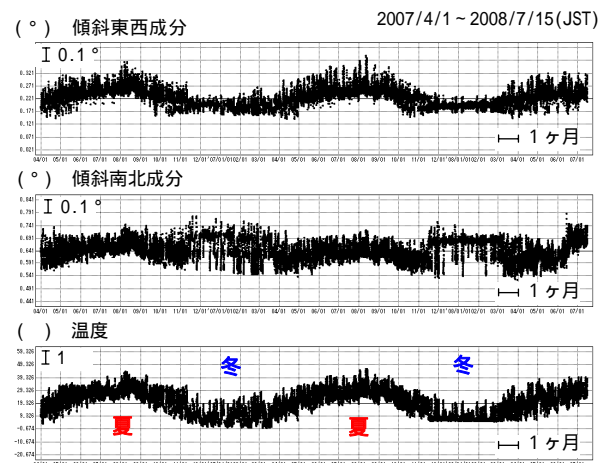
図 - 7 傾斜計の年周変化

- 1) 分解能が 0.01° であることから，5 m ピラーの電子基準点の場合，アンテナの位置で約 1 mm に相当する．
- 2) 傾斜計の温度特性(水平方向で 0.008° /)より，夏と冬で温度変化の激しい地域においては，傾斜量に約 0.1° の傾斜変化(電子基準点アンテナの位置で約 10mm に相当)が見られる(図 - 7).このような傾斜計の特性である見せかけの変動の影響を取り除くために，地震による傾斜計データの変化の確認は，地震発生直前の値と比較するべきである．

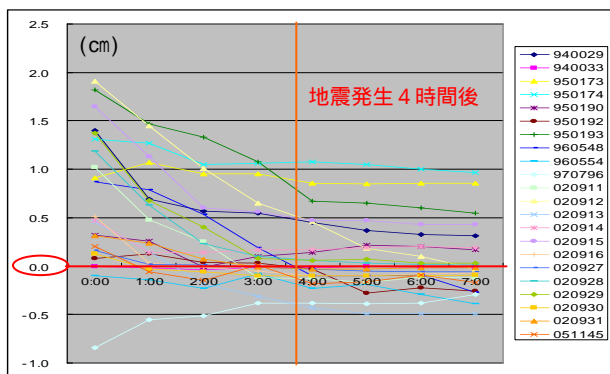
図 - 8 岩手・宮城地震後の傾斜計データ変化(南北)

岩手・宮城内陸地震の震源周辺の電子基準点 22 点について，地震後の傾斜計データ(図 - 8)の変化を見ると，傾斜計に内蔵されているバブルセンサは地震によって激しく揺れた後，再び安定するまで約 4 時間を要することがわかる。

図 - 8 より，2つの傾向に分類される。
 傾向：地震発生直後に一番大きく変動し，時間が経過するとともに小さくなり，約4時間経過すると一定の値を保つ。
 傾向：地震発生直後から時間の経過に関係なくほぼ変動量が一定値を保つ。
 傾向は平成20年7月24日午前0時26分に発生した岩手県沿岸北部地震(M6.8)においてより顕著であった。この地震においても地震発生から約4時間経過すると，一定の値に収束していることがわかる(図-9)。

これら結果より，緊急現地調査作業の選点の資料とするための傾斜計データは，地震発生から4時間程度経過後のデータを用いる必要がある。

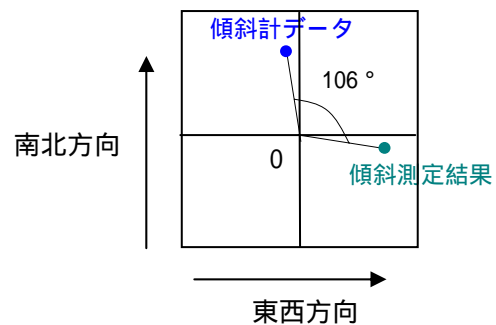
図 - 12 「皆瀬 (950193)」の垂球による傾斜測定

電子基準点「皆瀬 (950193)」においては傾斜計データの南北成分 (6.2mm) と傾斜測定結果の東西成分 (5.4mm) がほぼ同量であり、また傾斜計データの東西成分 (-0.09mm) と傾斜測定結果の南北成分 (-0.08mm) もほぼ同量である。傾斜量から傾斜方向の差を算出すると 106° であるが、現況写真 (2007

年 11 月 14 日撮影) と緊急現地調査作業時に撮影した傾斜計を確認する限り、傾斜計の設置方向はずれておらず、傾斜計の Y 軸が真北を向いている。傾斜量が一致していることから、傾斜計に内蔵されているバブルセンサが何らかの原因で約 100° 回転したと考えられる (図 - 12)。

傾斜計データが何らかの原因によって方向が回転したかのような現象が見られた。このことから傾斜測定結果と比較しながら，異常な傾斜計がないか確認する必要がある。
