山口県防府市の平成 21 年7月土砂災害の地形的特徴  
Geomorphological features of the sediment disaster in July, 2009 in Hofu city,  
Yamaguchi Prefecture, Japan

国土地理院地理地殻活動研究センター

Hiroshi P. SATO, Mamoru KOARAI, Tatsuo SEKIGUCHI

Geographical Survey Institute (GSI)

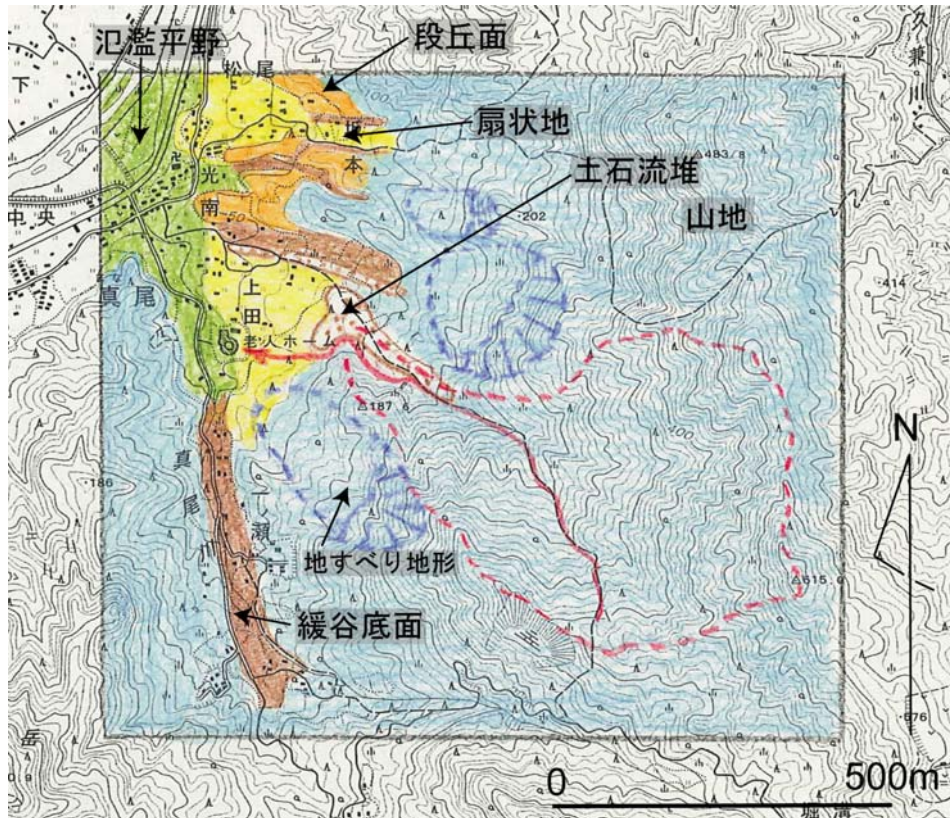
図一1(a)の範囲で、国土地理院が撮影した被災前の1974年の縮尺1/8,000カラー空中写真と2003年の縮尺1/30,000白黒空中写真を判読して、図一2に示す地形分類図を作成した。上田は扇状地に、その南隣の被災地は、扇端(扇状地末端)と氾濫平野の境界付近に位置する。過去に形成された土石流堆は河床より高い位置にあり、今回の土石流で、大量の土砂はそれを乗り越えて上田に直進することが無かったものと思われる。図一3は、2003年の空中写真(立体視可能)である。

図一2 図一1(a)の地形分類図。基図は国土地理院1/25,000地形図「矢田」

Fig.2 Landform classification map in the area of Fig. 1(a). Base map is the 1/25,000 topographic map "Yata" by GSI

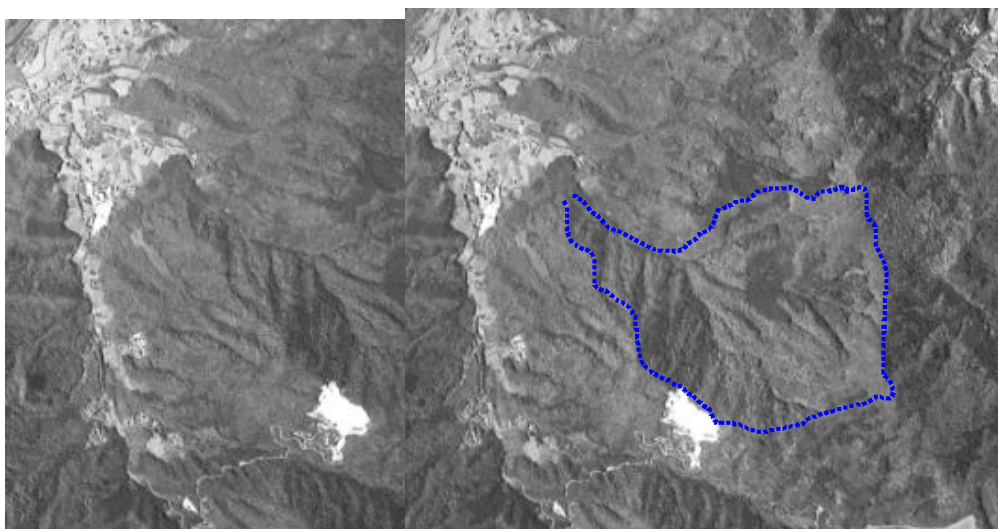
図一3 図一1(a)の空中写真(立体視可能。2003年国土地理院撮影CG-2003-4X, C7-21, 22)。青破線は流域界を示す。

Fig.3 Stereo-view aerial photograph in the area of Fig. 1(a), taken by GSI in 2003 (CG-2003-4X, C7-21, 22). Blue break line indicates the watershed boundary.

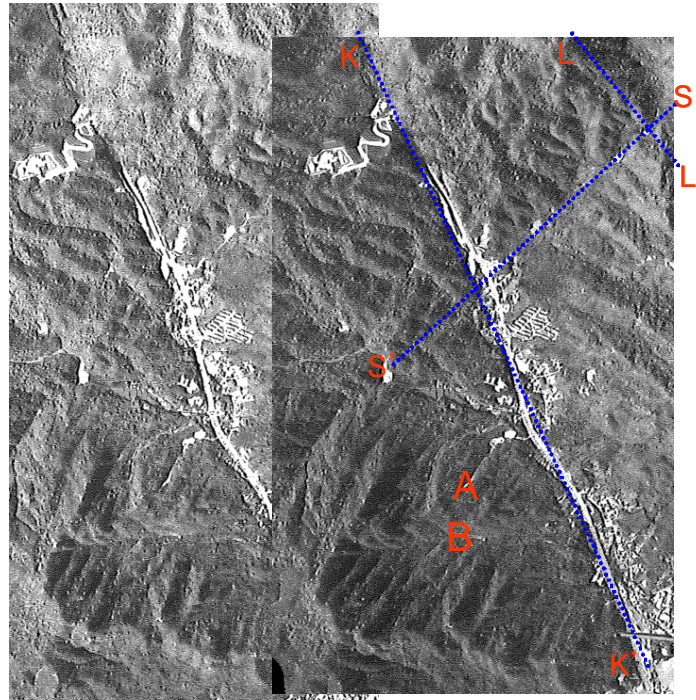
図—4 国道 262 号線沿道の空中写真(立体視可能。2003 年国土地理院撮影 CG-2003-4X, C7-19, 20)

Fig.4 Stereo-view aerial photograph along the highway 262, taken by GSI in 2003 (CG-2003-4X, C7-19, 20)

図—4 は、災害前の 2003 年に国土地理院が撮影した空中写真であり、図—1(b)に示した斜面崩壊 A, B と同じ箇所を図中に示した。空中写真には北北西—南南東(図—4の K—K' と L—L')と北東—南西(図—4の S—S')の線状構造が判読され、また、斜面 A, B を含む流域には、北北東—南南西の、より間隔が狭い線状構造が判読される。これらは、主に、花崗岩の岩体の節理に起因する組織的な構造によるものであろう。

花崗岩地帯では、山の全体がマサ化しているというよりも、堅牢な岩が局所的にトア(岩塔)状あるいはコア・ストーン状に残る。斜面 A, B から流下した土石流は、そのような斜面の粗大な礫を含んで斜面下方に流れたと考えられる。
