北海道道東地方における電子基準点の凍上対策（第8年次）

実施期間	平成10年度～平成17年度
測地観測センター地殻監視課	雨貝 知美 小清水 寛 石倉 信広 納田 俊弘

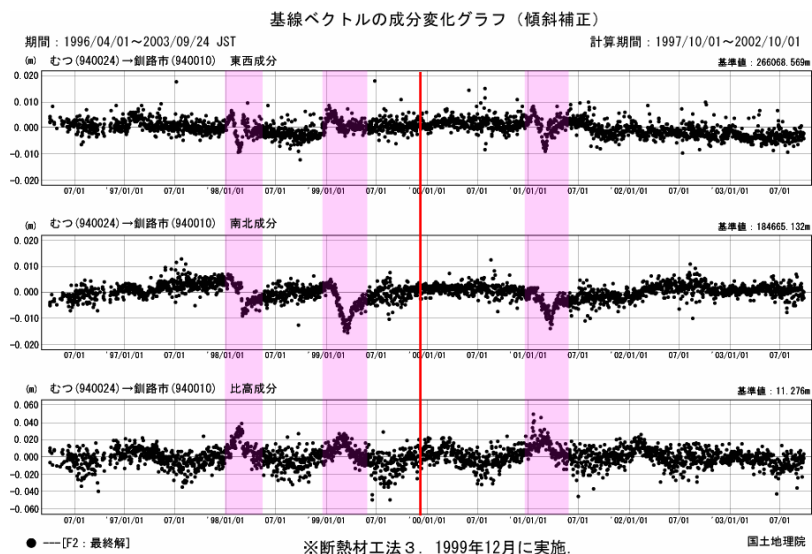
凍上現象を回避するため、これまで様々な施工法を試みてきた。平成10年度は電子基準点の基礎周辺の土壌を非凍土材（砂と砂利）に置き換える工法（参考文献[1]）、平成11年度は電子基準点の基礎に断熱材を接着させる工法（参考文献[2]）を採用した。しかし、これらはいずれも施工後に凍上現象による変動が確認されており、効果が不十分あるいは継続しないことが分かった（図-1）。一方、平成13年度に凍上対策を施した観測点でも断熱材工法（参考文献[3]）を採用しているが、基礎側面に

加え、地表面も断熱材で覆うことによって、ある程度の効果は得ており、施工後はそれほど目立った凍上現象による変動は見られない。しかし、周辺の土壌が凍結・融解を繰り返すことにより土圧の影響を受け、断熱材の劣化を招く恐れがあり、断熱材のみの対策では効果の継続性に対する懸念がある。

図－1 電子基準点「釧路市(940010)」における基線ベクトルの成分変化グラフ
(線：工事実施日，四角枠：凍上と思われる変動)

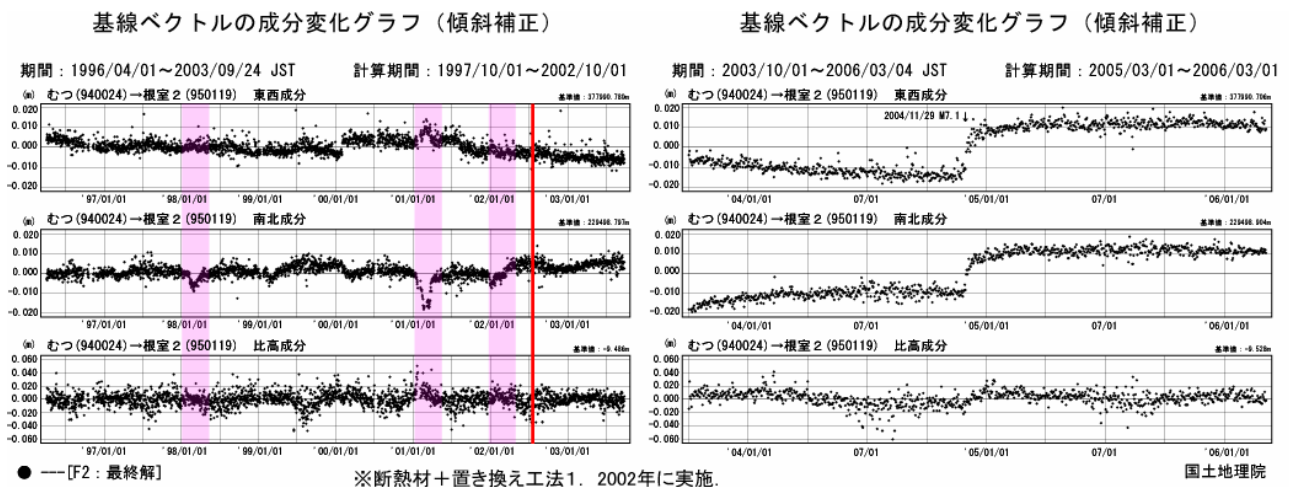
平成 14 年度以降の工法を用いた観測点については、現在まで凍上によるものと思われる変動は見られない。図－2 は、平成 14 年度の工法で施工した電子基準点「根室 2 (950119)」における基線ベクトルの成分変化グラフである。この工法は、側面の対策としては断熱材（二重）＋置き換え工法を採用しているが、上面についてはビニールシートであるため、断熱材と比べて雨水の浸水や寒気の侵入による影響が懸念された。しかし、図を見る限り、現在まで 2. 2 で示したような特徴を満たす変動は見られず、効果は継続していると思われる。図－3 は、平成 15 年度以降の工法で施工した電子基準点

図-2 電子基準点「根室 2 (950119)」における基線ベクトルの成分変化グラフ
(線：工事実施日，四角枠：凍上と思われる変動)

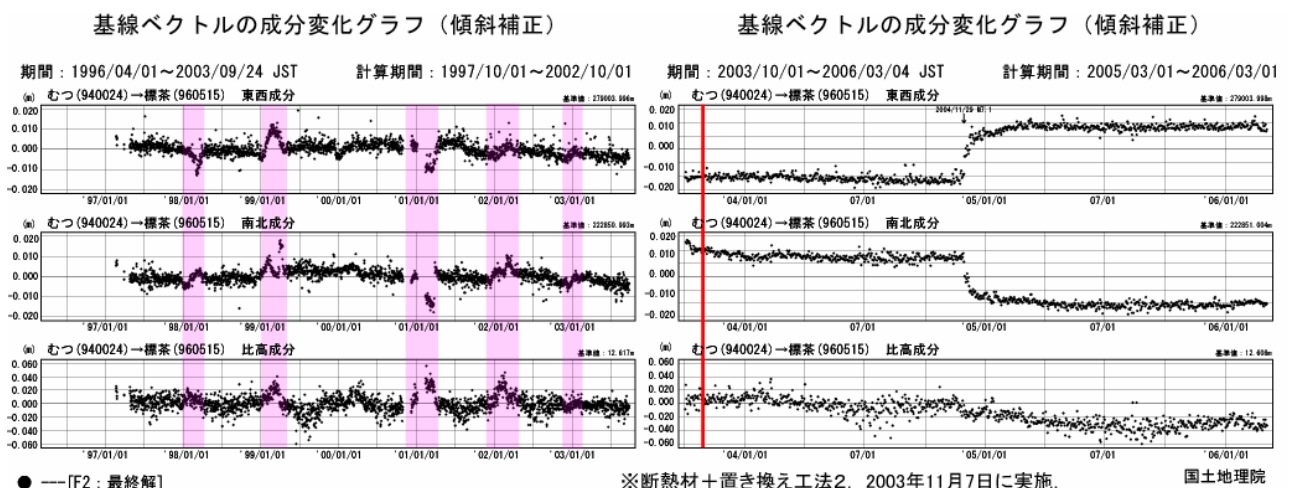
「標茶(960515)」における基線ベクトルの成分変化グラフである。この工法は、前述したように、上面にも断熱材を用い、さらに勾配をつけるといった工夫がされており、現在も採用されている。この工法で施工された電子基準点はいずれも効果が継続しており、凍上対策として有効である。平成 15 年度に試みたもう 1 つの工法についても、側面に断熱材を接着していないためその影響が懸念されたが、現在のところ凍上による変動は見れず、効果は継続している。

図-3 電子基準点「標茶(960515)」における基線ベクトルの成分変化グラフ
(線：工事実施日，四角枠：凍上と思われる変動)

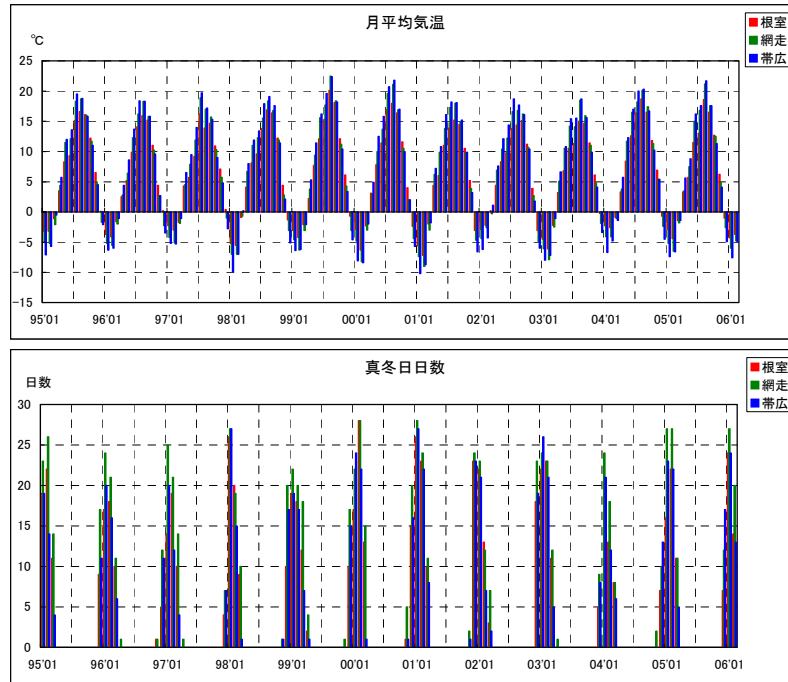
以上から、凍上現象の軽減には、置き換え工法と断熱材工法との組み合わせた工法が有効であることが分かる。ただし、気象観測点の気象データ(図-4)によると、2002 年以降は 1998 年冬や 2001 年冬と比べて気温がそれ程低くないため、今後 2001 年冬と同程度の気象条件が再起された場合の影響が懸念される。また、時間の経過とともに断熱材が劣化することが考えられ、その影響も懸念される。これらの懸念要素を考慮した上で、今後も効果の検証を続ける必要がある。

図－4 根室，網走，帯広気象観測点における月平均気温及び真冬日日数
