フラックスゲート型三軸磁力計センサーの傾斜に関する調査研究（第2年次）

実施期間 平成16年度～平成17年度
鹿野山測地観測所 小板橋 勝 森田 美好

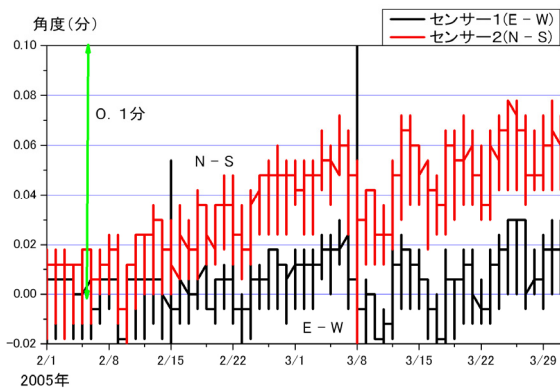
図-3 傾斜計センサー交換前

平成16年度は、傾斜計センサーの故障などで十分なデータが取得できず、また大きなドリフトが発生したことにより、傾斜計データとして評価できるものは得られなかった。

平成16年度のデータは図-3のとおりドリフトがあり、短期の安定度もないのがわかる。そこで、今年度はメーカーに依頼してセンサーの交換や電子回路の改良を行い、おおむね良好なデータを取得できるようになった。

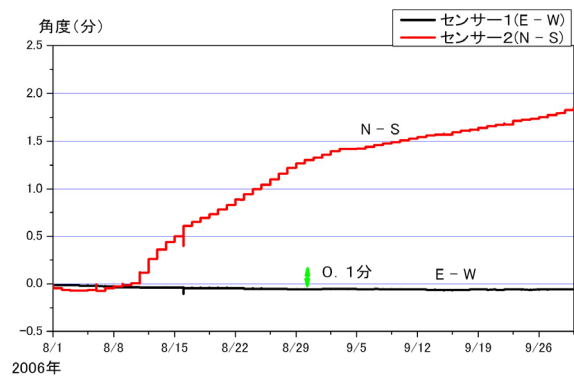
図-4 傾斜計センサー交換後

図-4は、センサー本体の交換後のデータである。2個あるセンサーのうちセンサー2（N-S方向）に非常に大きなドリフトがみられる。その後、ドリフトを除去するため、10月にセンサーの取り付け方法を改良し、12月にセンサー信号の増幅回路をシールド強化する改良を重ねた結果、目標とする0.1分の検出が可能となった（図-5）。

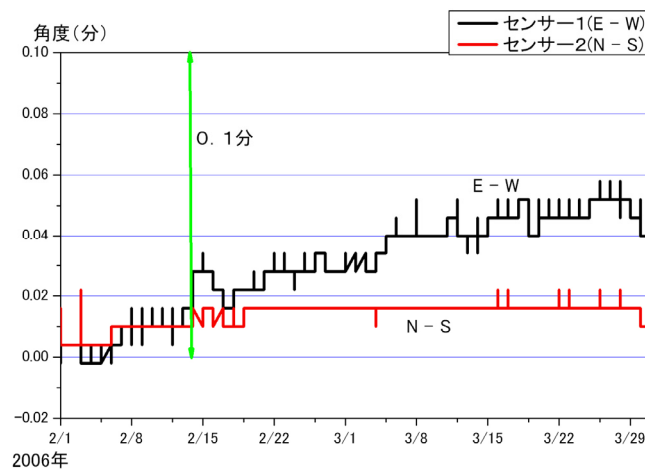
図-5 取り付け方法の改良及びシールド強化後

の後発生した不具合についてもメーカーに依頼し対応を行ってきた。その結果、短期の安定度が向上したため、地震による磁力計センサー部の傾きを監視することが可能となり、地磁気データの安定性・高精度化に寄与できるようになった。しかし、センサー1（E-W方向）のドリフトが完全に除去できないため、不等沈下などの長期の傾きの監視を行うにはまだ不十分である。そのため、今後もメーカーと協力し長期安定度向上のため改良を重ねていく予定である。
