常総地区斜め写真(1) (9/13 午前撮影)

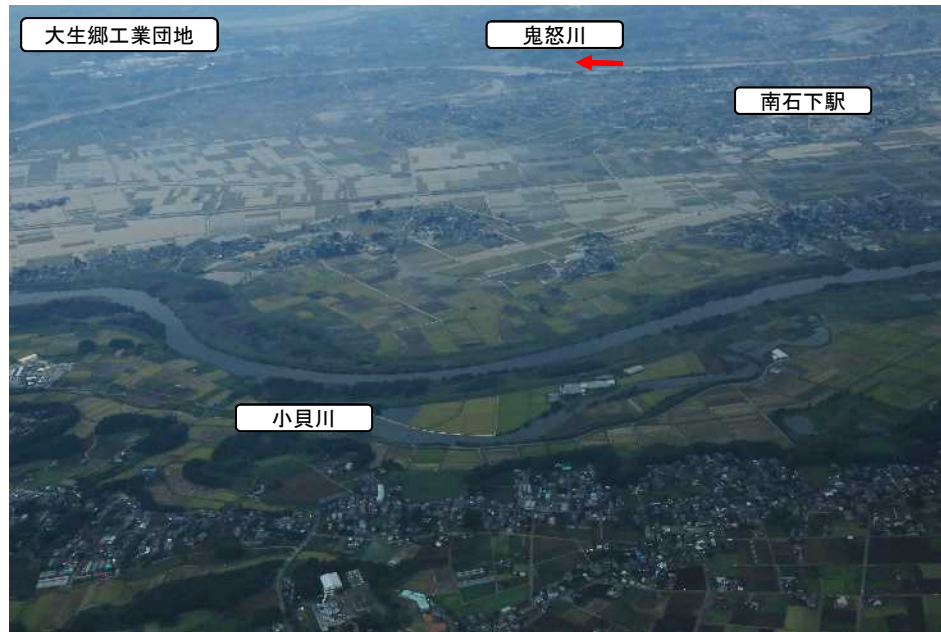
湛水している範囲が減り、道路や地面が見えてきています。

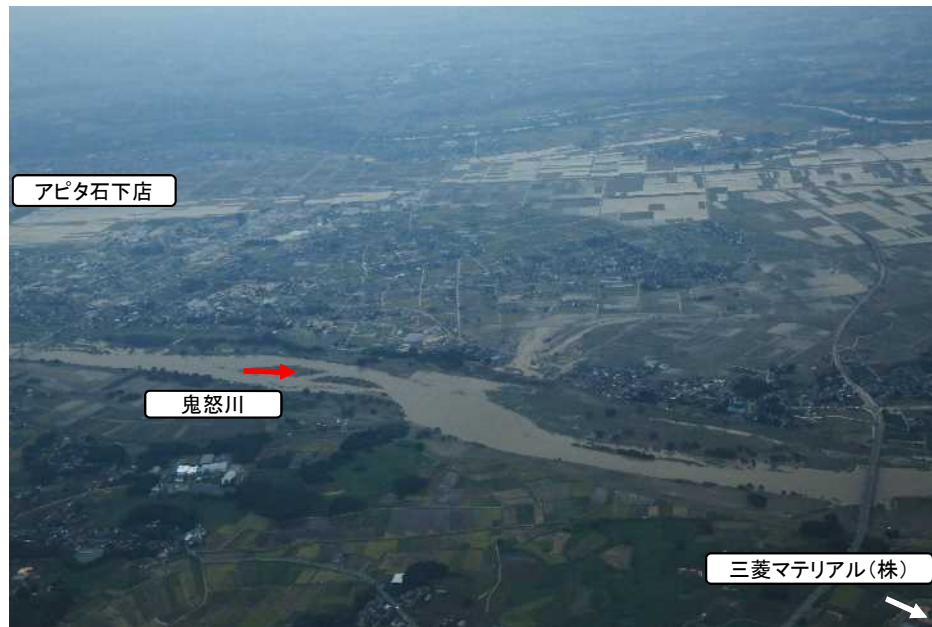
常総地区斜め写真(2) (9/13 午前撮影)

鬼怒川の流量が減り河川敷が見えてきています。破堤した堤防の応急工事が行われ、周辺の湛水範囲も減っています。

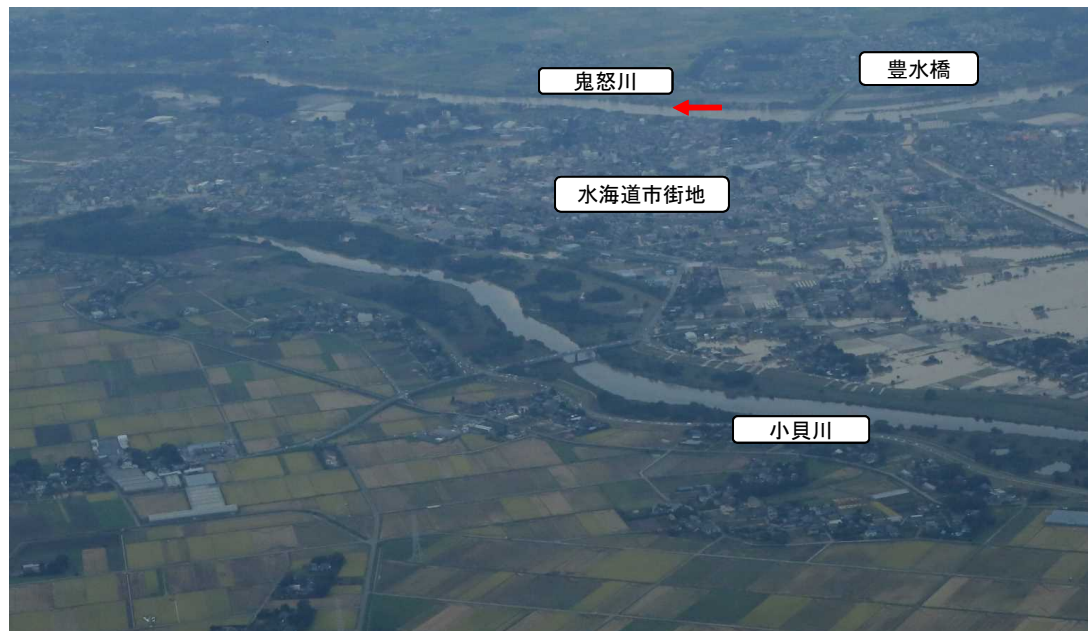
常総地区斜め写真(3) (9/13 午前撮影)

水海道市街地の浸水は解消してきています。
