口永良部島の写真判読図の作成 Preparation of Distribution Map of Volcanic Ejecta by Aerial Photo Interpretation in Kuchino-Erabujima Island

応用地理部 災害対策班
Geographic Department Disaster Countermeasures Group

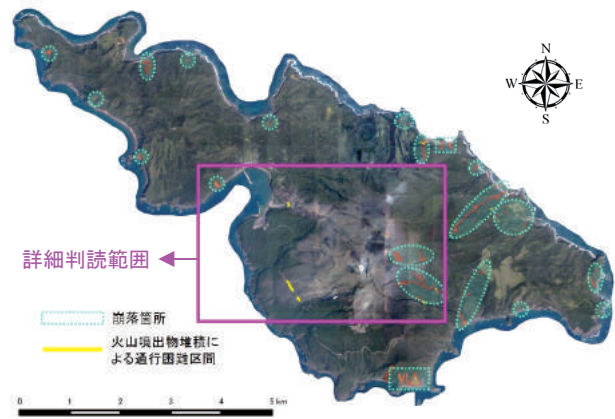
図-3 写真判読概要 (9月11日撮影)

9月11日の撮影画像から判読した結果は、崩落箇所、火山噴出物堆積による通行困難区間及び詳細判読範囲を示す「写真判読概要」(図-3)と、新岳を中心とした箇所の詳細判読結果を示す「詳細判読結果」(図-4)にまとめた。これらは国土地理院ウェブサイトで公開している。
