SAR 干渉解析により明らかになった 非起震性地表変動による地形形成プロセスの解明 (第3年次)

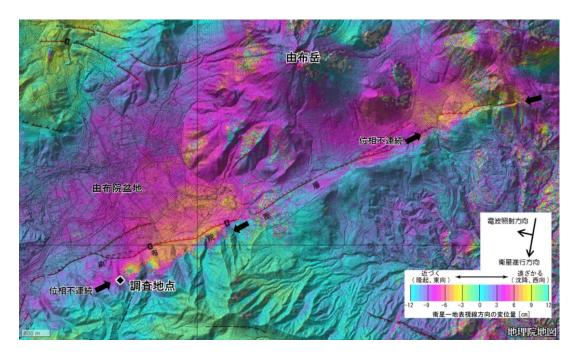
大分由布院の地震は熊本地震による誘発地震と考えられており、別府市や由布市では最大震度 6 弱を観測し、家屋等に被害が生じた(大分県、2016 など). Uchida et al. (2016) によれば、この地震の最大余震のメカニズム解は概ね東西走向の正断層で、本地震も同様のメカニズムが想定される. 国土地理院による SAR 干渉画像(国土地理院、2016)においては、由布院盆地から由布岳東方にかけて地殻変動が検出され、大局的には由布院断層に沿うような干渉縞の位相不連続が確認でき(図-1)、地表地震断層のような線状地表変位が生じている可能性があった。本地震に伴って出現した地表地震断層については、木戸ほか(2017)による現地調査で主に由布院盆地内において数条が報告されているが、SAR 干渉画像上の当該箇所には位相不連続は確認されず、地表地震断層出現の真偽は不明である。一方で、由布院断層に沿うように現れた位相不連続は比較的明瞭であり、地震発生から6年が経過していたものの、地表地震断層の有無を確認する現地調査を実施することとした。

図-1 由布院断層周辺の活断層図(千田ほか、1999)と 2016 年熊本地震時の SAR 干渉画像(1 回目観測: 2016-03-07, 2 回目観測: 2016-04-18)の重畳(地理院地図を使用). ◆印が調査地点、黒箱矢印で挟まれた区間が干渉縞の位相不連続区間.

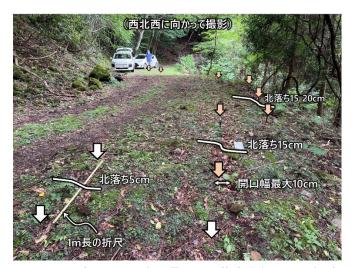
現地調査の結果,図-1 に示した調査地点において,未舗装の林道を斜めに切るような長さ 10m 程度で北落ちの上下変位を伴う開口亀裂を確認した.現地写真を図-2 に示す.この開口亀裂の走向は概ね $N65^\circ \sim 70^\circ W$,北落ちの上下変位量は $5 \sim 25 cm$ で,横ずれ成分は確認できなかった.この開口亀裂部を

当該地域は北向き斜面であり、北落ちの上下変位は重力性変形でも生じ得るが、亀裂の東側半分は尾根部に位置し、重力性変形では説明しづらいことから、地表地震断層の可能性が高いと考える。ただし、亀裂の西側半分は谷地形となっており、重力性変形でも説明可能である。また、SAR干渉画像における位相不連続の走向は概ねENE-WSWであるのに対し、亀裂の走向はN65°~70°Wで両者は整合しない

図-2 現地で確認した地表地震断層と推定される開口亀裂. 杭やペグの位置(薄橙色矢印)や白矢印の位置に開口亀裂が分布する. 亀裂の東端から西北西に向かって撮影. 写真手前の亀裂の走向が N65°~70°W. いずれの亀裂も北落ちの上下変位で現地計測変位量を写真中に記載.

ため、地表地震断層そのものではなく、正断層運動に伴う局所的な変形により生じた亀裂である可能性もある。この開口亀裂がいつ生じたかは定かではないうえ、地震から6年も経過した時点でこれほど明瞭に残されているものか、疑問が残る部分もあるが、干渉SARによる位相不連続箇所とよく一致していることから、大分由布院の地震に伴って生じたものと推察する。

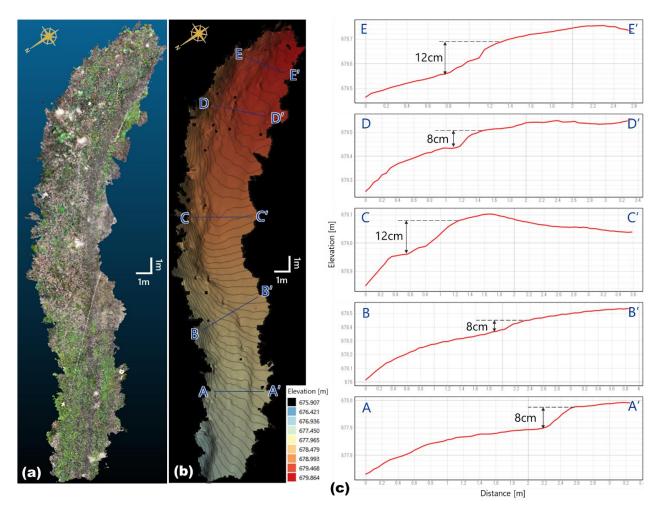
iPhone 搭載 LiDAR スキャナにより計測した結果を図-3 に示す. 複数箇所で断面図を作成すると、上下変位量は 5~12cm 程度で、現地での計測値よりも若干小さいが、地表変位形態は明瞭に捉えられていることが分かる.

図-3 iPhone 13 Pro 搭載 LiDAR スキャナによる計測結果と断面図. 点群処理フリーソフトウェア「CloudCompare」を用いて処理. (a) カラー点群による正射表示, (b) 点群から生成した DSM によるカラー段彩多重光源陰影起伏図. 5cm 間隔のコンターを表示. 凡例の数値は標高[m]を示すが, iPhoneによる計測値. (c) (b) の各測線における地形断面.
