# GEONETにより捉えられた令和6年能登半島地震の際に生じた地殻変動 及び測地観測センターの対応

## Crustal Deformation of the 2024 Noto Peninsula Earthquake Detected by GEONET and Responses of Geodetic Observation Center

測地観測センター 越智久巳一・若杉貴浩・山田晋也・宗包晃子・高松直史・齋田宏明・  
畔柳将人・宮崎隆幸・宮本純一・大森秀一・小門研亮・田村孝  
Geodetic Observation Center

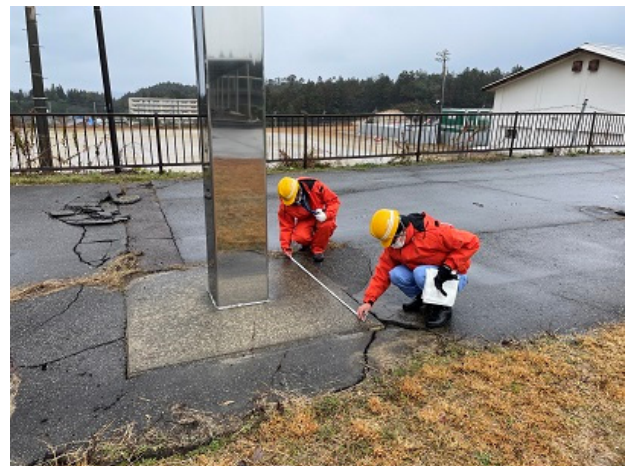
- 1) 電子基準点「能登島」（1月10日）
  - ・電子基準点の外観に損傷なし。
  - ・受信機や通信機器等は全て正常に稼働。
  - ・電子基準点周辺のアスファルト舗装に多数の亀裂を確認（写真-1）。
  - ・ピラーの傾斜量の測定を実施したが、傾斜測定の際の基準とする固定鉄付近の損傷により、正確な傾斜量は測定不能。

写真-1 電子基準点「能登島」における緊急調査の様子。

現地での選点作業の結果、電子基準点「P輪島」は、近傍に電子基準点「輪島」が設置されていることから、電子基準点の配置を考慮して輪島市門前町に再配置する復旧とした。また、電子基準点「輪島2」は、現在位置から東に4km程度離れた輪島市町野町に再配置する復旧、電子基準点「富来」は、現在位置から南西に3km程度離れた志賀町西海戸に再配置する復旧とした。「能登島」については、現在位置の近傍に移設する復旧とした。

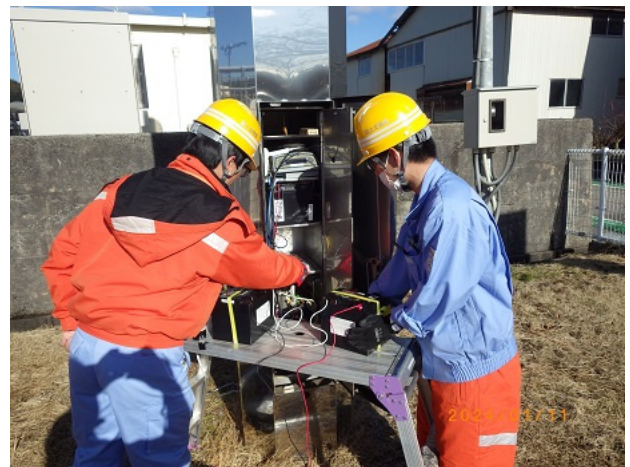
- 2) 電子基準点「穴水」（1月11日）
  - ・電子基準点の外観に損傷なし。
  - ・受信機や通信機器等は全て正常に稼働。
  - ・1月2日から1月9日まで停電していたためバッテリーを交換（写真-2）。

写真-2 電子基準点「穴水」におけるバッテリー交換作業。

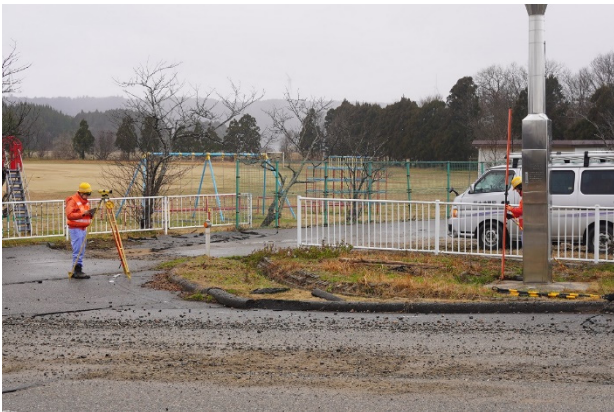
- ・受信機や通信機器等は全て正常に稼働。
  - ・周辺の電子基準点に比べて地殻変動の様相が異なるため、液状化による影響を懸念して緊急調査を実施したが、ピラーの傾斜はなし。
- 4) 電子基準点「輪島」(1月18日)
- ・電子基準点の外観に損傷なし。
  - ・受信機や通信機器等は全て正常に稼働。
  - ・1月1日から1月6日まで停電していたためバッテリーを交換。
- 5) 電子基準点「輪島2」(1月18日, 1月31日)
- <1回目(1月18日)>
- ・電子基準点の外観に損傷なし。
  - ・1月1日から停電及び通信回線の不通が継続。
  - ・バッテリーによる観測が停止していたため、受信機内の1月8日までの観測データを回収。
  - ・ピラーの傾斜量を測定した結果、傾斜を確認。
  - ・バッテリーを交換するとともに、通信回線の早期回復が見込めなかったため、通信機器等の電源を落とし、なるべくバッテリーによる観測が継続する対策を実施。
- <2回目(1月31日)>
- ・1月18日以降の観測データを回収。
  - ・商用電源及び通信回線が回復していることを確認したため、通信機器等を起動して通常の観測を再開。
  - ・電子基準点を設置している小学校(廃校)のグラウンドが仮設住宅建設地となり、電子基準点の基礎上まで構造物が建築される予定であることを確認。
- 6) 電子基準点「富来」(2月1日)
- ・電子基準点の外観に損傷なし。
  - ・受信機や通信機器等は全て正常に稼働。
  - ・電子基準点の基礎やその周辺に液状化の痕跡多数あり(写真-3)。
  - ・ピラーの傾斜量を測定した結果、傾斜を確認。
  - ・所在場所が避難所(小学校)であるため、電子基準点周辺を規制する安全対策を実施。

写真-3 電子基準点「富来」における緊急調査の様子。

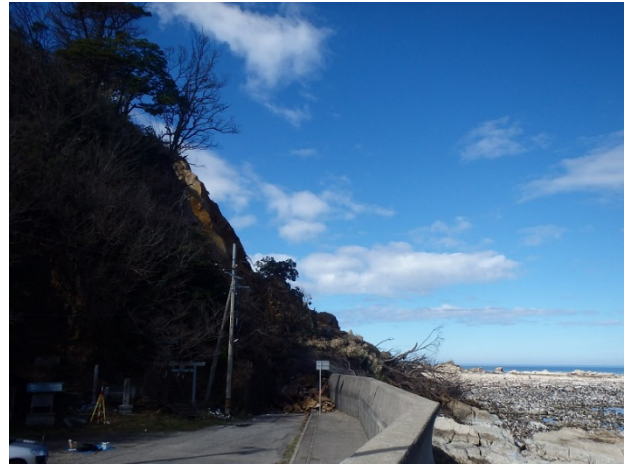
- 7) 電子基準点「能都」(2月1日)
- ・電子基準点の外観に損傷なし。
  - ・受信機や通信機器等は全て正常に稼働。
- 8) 電子基準点「珠洲」(2月7日)
- ・電子基準点の外観に損傷なし。
  - ・受信機や通信機器等は全て正常に稼働。
- 9) 電子基準点「志賀A」(2月14日)
- ・電子基準点の外観に損傷なし。
  - ・受信機や通信機器等は全て正常に稼働。
- 10) 電子基準点「P輪島」(2月18日)
- ・斜面崩壊による亡失を確認(写真-4)。

地震発生直後から通信回線が不通となり、1月5日には国土地理院が撮影した航空写真で斜面崩壊に巻き込まれていることが示唆されていた。

写真-4 電子基準点「P輪島」の所在場所における斜面崩壊の状況。

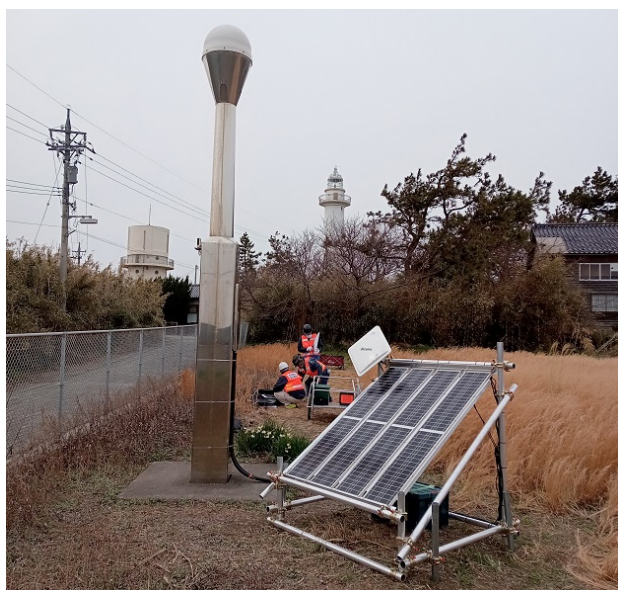
3.1 節の緊急調査で述べたとおり、能登半島内の電子基準点については、2月中旬までに緊急調査を終了した。一方で、能登半島の沖合約50kmに位置する舢倉島に設置された電子基準点「舢倉島」は、地震直後から通信回線の不通により状況が不明であった。また、北陸電力から通電の見込が立たないとの情報を得たことから、緊急復旧作業を実施した。

写真-5 電子基準点「舢倉島」緊急復旧作業の風景。

- 1) ソーラーパネルの設置
- 2) 消耗したバッテリーの交換
- 3) 衛星携帯通信機器の設置
- 4) 消費電力を抑制するための観測設定の変更
  - ・データ取得間隔を30秒に変更
  - ・通信機器を1日1回起動するように変更

現地の滞在時間が非常に限られることから、いかなる不測の事態にも対応できるよう万全な体制で作業にあたった。天候調査の結果から、3月11日に現地で作業を実施し、観測を再開した(写真-5)。
