## 関西G空間フォーラム in 滋賀 講演会

## 滋賀県における 歴史的土砂災害

## 滋賀県における 近年の土砂災害

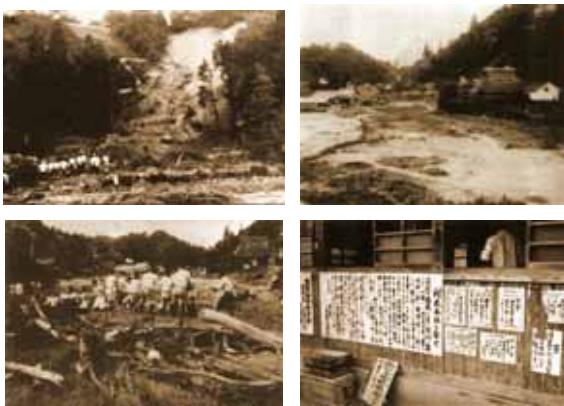
### 多羅尾豪雨災害（被災状況）

- 台風7号に伴う寒冷前線が14日には奥羽東部から新潟長野近畿北部を結ぶ線上に停滞し、前線付近の各地で豪雨となった。
- この前線は15日には更に南下し停滞。このため滋賀県南部では14日夜から15日朝にかけて雷を伴う大豪雨となった。
- 14日夜半から翌15日朝5時頃まで、多羅尾村を中心として甲賀郡南東部の山間部一帯は、300mmを越す雷雨混じりの豪雨となり、特に15日0時頃から3時頃までが最も強く、時間雨量は水口で53mm、大原では60mmを記録し、大戸川、杣川、信楽川、野洲川が増水氾濫した。
- 多羅尾村では15日払暁、河川が急速に増水し、随所に「山津波」が起こり、立木もろとも岩石土砂が崩壊し、家屋田畑を埋没あるいは濁流が押し流し、道路は寸断、谷間はそのまま大川となって、避難の予備すらなく、一瞬のうちに死者44名、全半壊流失戸数が全村の3割という甚大な被害をもたらした。

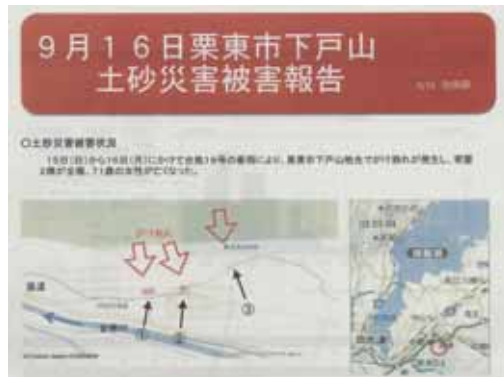
## 安養寺山南向き斜面における被害状況

- 栗東市下戸山（安養寺山南向き斜面）で家屋2棟全壊。71歳の女性が亡くなる。
- 滋賀県内の土砂災害で死亡者が発生したのは60年ぶりだった。昭和28年8月の多羅尾災害以来。
- 北向き斜面ではゴルフ練習場が崩れた土砂の被害を受け、一部が新興住宅地に達した。

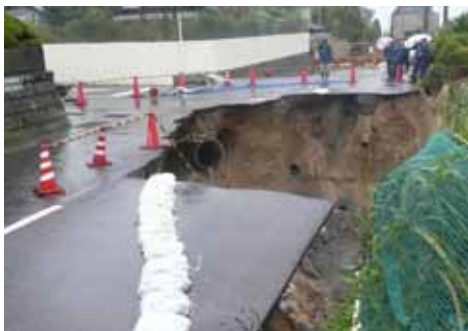
## 大津市比叡平1丁目の盛土斜面崩壊(1)

日野町  
上駒月の  
崩壊  
事例に  
酷似？

・2016年9月19日早朝盛土斜面崩壊発生。直前の24時間雨量は134mm。  
・この雨の影響で雨水の側溝と崩落斜面にあった柵をつなぐ古い土管で水漏れが起こったことが崩壊の原因か。

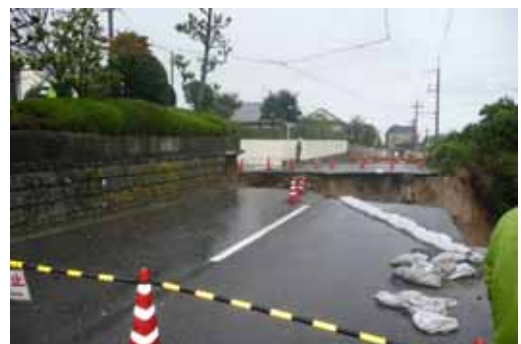
## 大津市比叡平1丁目の盛土斜面崩壊(2)

・崩壊は同日中に徐々に拡大。

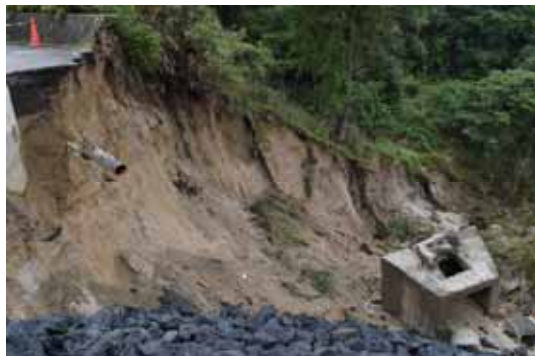
### 大津市比叡平1丁目の盛土斜面崩壊(3)

・盛土斜面の崩壊。崩壊深は数m程度。

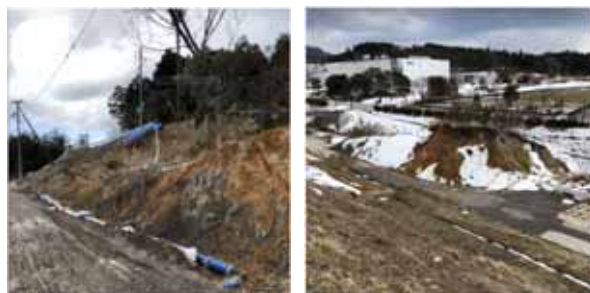
### 富之尾四手線 (多賀町四手) (1)

・2017年10月23日に地滑り性崩壊発生。  
・台風21号の影響で10月22日には日雨量200mm、その時点での累積雨量は300mm近くに達した。  
・抑止杭の前部の土砂が富之尾四手線を越えて20~30m移動。

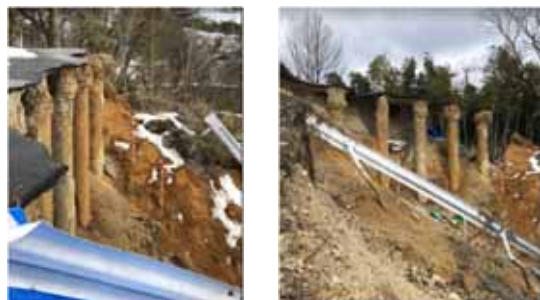
### 富之尾四手線 (多賀町四手) (2)

・元々地滑りの予想される地層で、抑止杭が設置されていた。  
・基盤の古琵琶湖層群は、上位から粘土層、火山灰層、粘土層でおよそ5度の傾斜で流れ盤構造。  
・降り続いた雨の影響で、地下水位上昇、周辺からの雨水流入が続き、崩壊に至ったか？

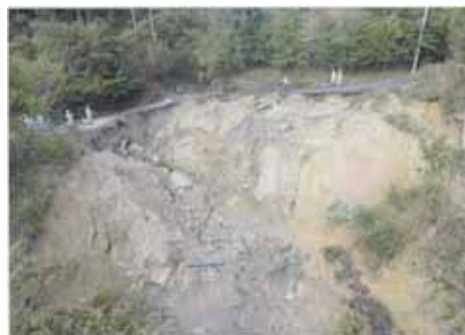
## 台風24号被災現場（日野町上駒月）（1）

- ・2018年9月30日夜に崩壊発生。水道管が破損し付近の28世帯が断水。10世帯11人が孤立。崩壊時点での累積雨量は60mm程度、時間雨量は20mm程度。
- ・T型交差点での崩壊。2方向からの降雨水を集めた。

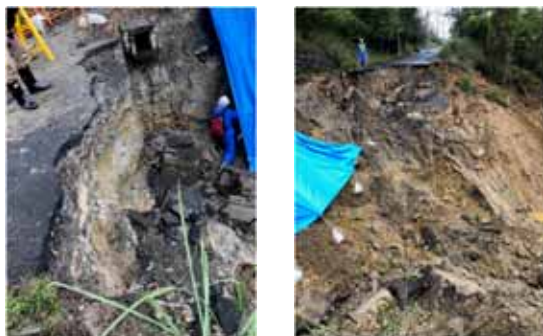
## 台風24号被災現場（日野町上駒月）（2）

- ・道路を横断する排水溝及び集水枡が破損。排水溝が破損したため、地盤の含水量が上がり、崩壊が誘発された可能性。

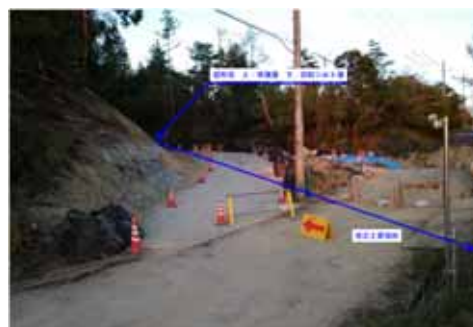
## 台風24号被災現場（日野町上駒月）（3）

- 切土面に古琵琶湖層の固結シルト（ヌリ）が確認。切土面の上部は堆積土、下部はヌリで崩壊谷部に向かって傾斜→上下土質境界面の地下水が崩壊の主要因？

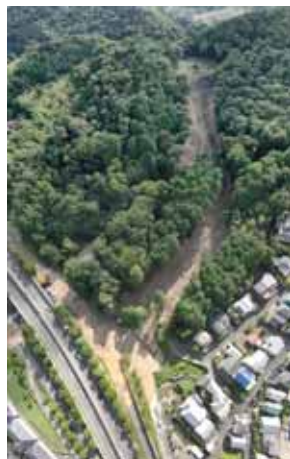
## 国道161号 (上りランプ部)

- ✓ 発生日時: 令和3年8月14日(土) 16:30
- ✓ 発災後、西大路バイパス近江神宮ランプは通行止めが長く継続し、通行止めが解除されたのは7ヶ月後の令和4年1月25日だった。

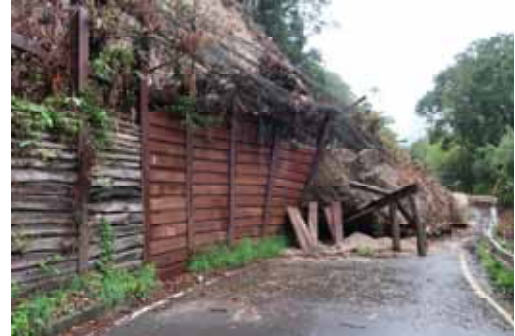
## 大津信楽線

- ・発生日時: 令和3年8月18日 (水) 8:20頃
- ・被災規模: 延長40m、高さ20m、厚さ5mほど
- ・こちらも通行止めが長く継続し、新名神が代替道路として使用された
- ・規制解除されたのは4ヶ月後の12月4日だった

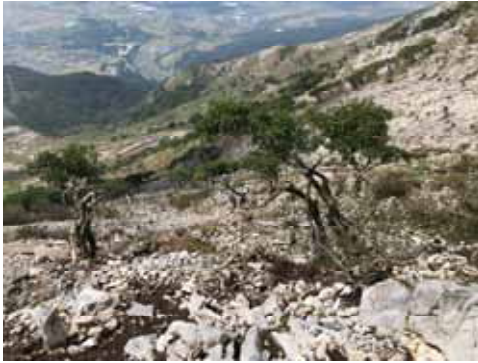
## 伊吹山山麓の現状

- ・米原市伊吹地区: 2024年7月に3回も土石流災害に見舞われた。
- ・幸い死者、けが人はなかったものの、7軒の住宅に被害があった。
- ・**原因**: 伊吹山において鹿が繁殖⇒斜面表層の草木を食べつくす⇒斜面表層が裸地に近くなり、根茎による保水能力、補強能力を失う⇒土石流が多発する
- ・人口減少に伴う社会的災害とも言える。
