平成17年(2005年)福岡県西方沖を震源とする地震に関する国土地理院の対応 Actions of GSI in Response to the West-off Fukuoka Prefecture Earthquake in 2005

企画部 富田光治・菱山剛秀・木村俊明

Planning Department Mitsuharu TOMITA, Takehide HISHIYAMA and Toshiaki KIMURA

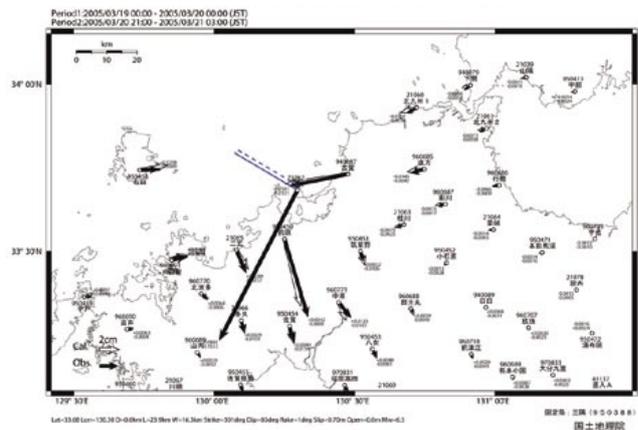
図-1 福岡県西方沖を震源とする地震の地殻変動モデル(第2報)

地震発生後の電子基準点データの緊急解析を行い、地震に伴う地殻変動の概要を明らかにするとともに、この地震を引き起こした断層モデルを推定した(図-1)。

GPS観測の結果によると、今回の地震に伴い、福岡観測点(福岡県福岡市東区)では南西に約17cm、前原観測点(福岡県前原市)では南に約8cm移動するなどの変動が観測された。

また、余震分布と本震の発震機構から推定されるこの地震を引き起こした震源断層は、北西-南東方向のほぼ鉛直な断層面を持つ左横ずれ断層であると推定された。なお、この断層の南東約15kmには、警固断層の存在が知られている。

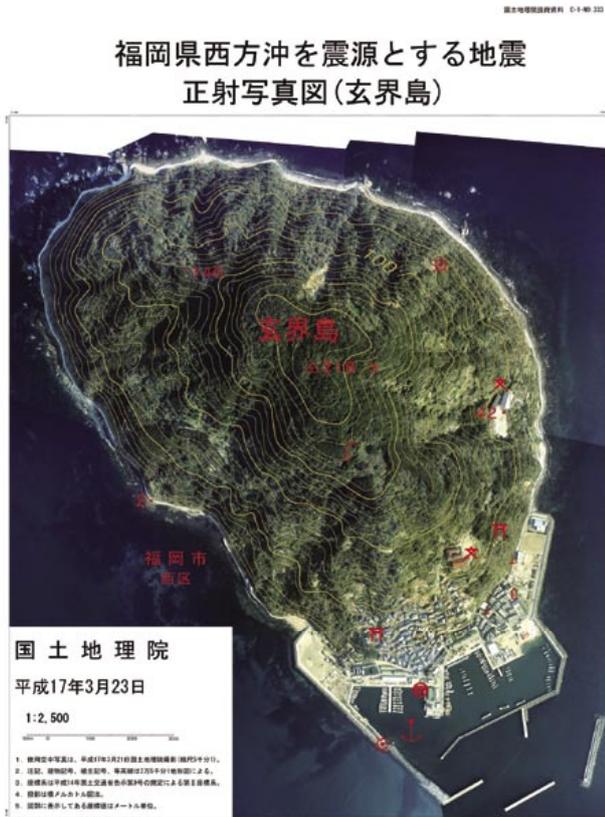
図-2 福岡県西方沖を震源とする地震正射写真図(玄界島)

また、玄界島、志賀島、西浦について撮影した空中写真を使用して、正射写真図を作成した(図-2)。さらに、地震による被害の全体像を把握するため、現地調査と撮影した空中写真を判読して、損壊建物、

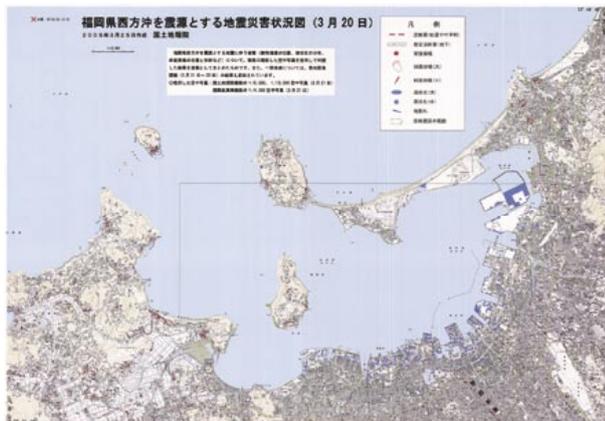
図-3 福岡県西方沖を震源とする地震災害現況図

地盤の液状化、斜面崩壊の分布を標示した4万分1災害状況図(図-3)を作成した。

現地調査と空中写真の判読により作成した2万5千分1災害状況図から、建物の損壊は、玄界島を中心に、福岡市東区、西区、前原市、志摩町に広く発生しており、液状化は、福岡市早良区、中央区、博多区、東区の新しい埋立地で多く発生していることが読みとれた。また、斜面の崩壊は、玄界島と志賀島に見られた。
