# フラックスゲート型三軸磁力計センサーの傾斜に関する調査研究

実施期間 平成 16 年度  
鹿野山測地観測所 小板橋 勝 森田 美好

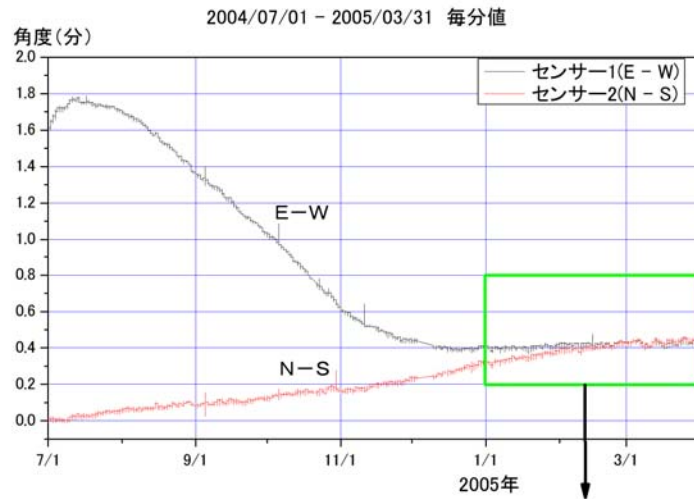
図-1

しかし、図-1 のとおりドリフトが非常に大きく評価できるデータが取得できていない。しかし、図-2 のとおり 2005 年 1 月からセンサー 1 については安定してきており、おおむね 0.1 分以内に収まってきている。

設置した電子式傾斜計は、センサー部・アンプ部・収録部で構成されている。設置当初よりセンサーの不具合・アンプの故障などが重なり、満足のいくデータが取得できるようになったのは 7 月からである。しかし、今現在も大きくドリフトしていることを考えると、センサーの不具合が考えられるため、センサーの交換をメーカーに依頼している。今までのデータからでは満足に磁力計の傾斜は検

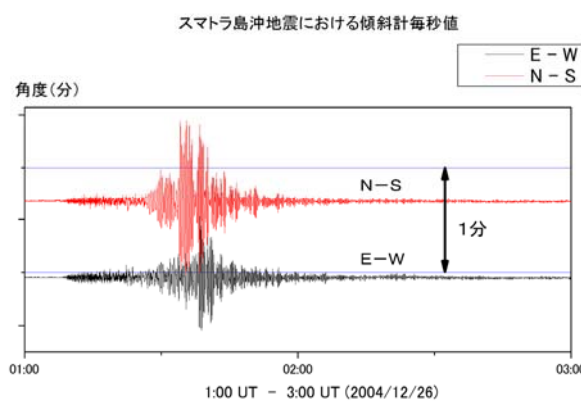
図-3

出できていないが、傾斜計センサーの精度が向上すれば、降雨による磁力計センサー部の傾斜や年周変化なども検出できると期待される。今後は早期に傾斜計センサーの交換を行い継続して調査研究を行っていきたい。なお、参考までに2004年12月26日に発生したスマトラ沖地震及び2005年4月11日22:26UTに発生した千葉県北東部を震源とする地震発生時の傾斜計データを図-3及び図-4に示す。
