空から見た(航空写真判読による)布田川断層帯周辺の地表の亀裂分布図

布田川断層帯周辺の地表の亀裂分布図について

平成28年10月3日

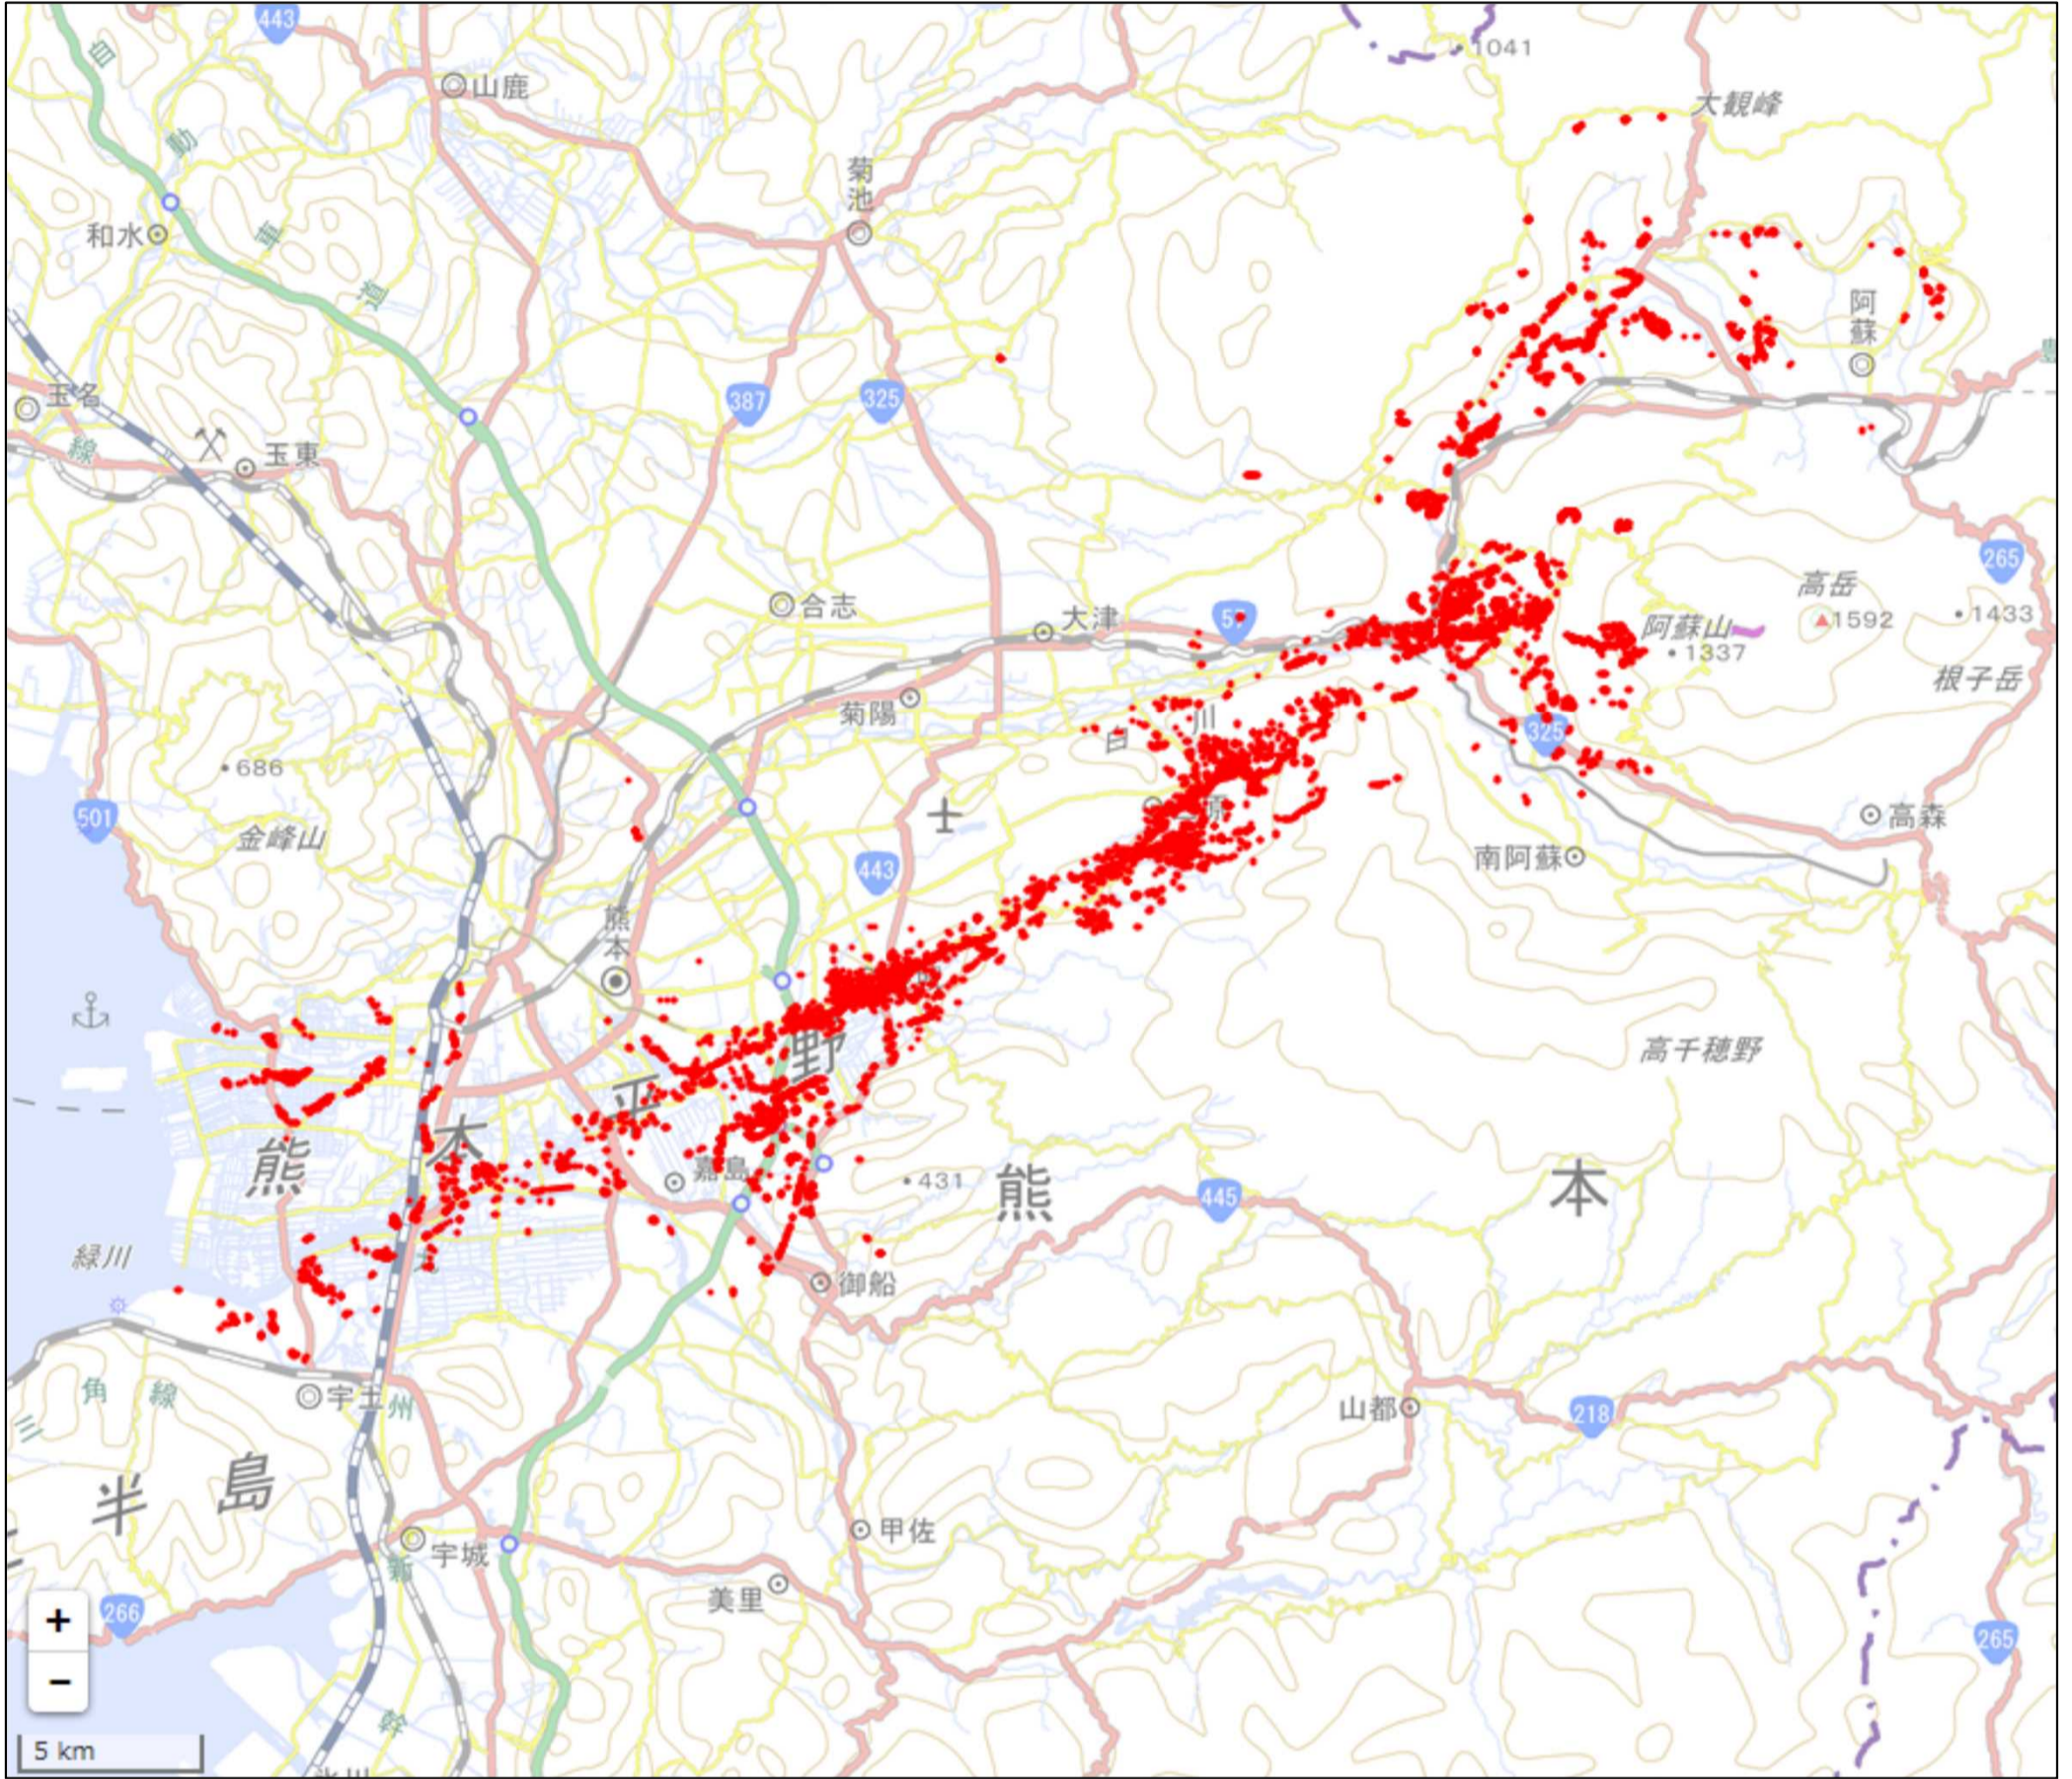
平成28年4月16日1時25分の地震(マグニチュード7.3)の発生後に、国土地理院が撮影した航空写真を用いて、布田川(ふたがわ)断層帯周辺を中心に地震により生じたと推定される地表の亀裂を判読しました。

判読した亀裂は、今回の地震による断層のずれが地表に現れたもの、斜面の崩落等により生じたもの、地震動や液状化によって生じたもの等がありますが、現地踏査をしていませんので区別していません。

益城町(ましきまち)や西原村(にしはらむら)付近では、都市圏活断層図「熊本」で示されている布田川断層帯の断層線付近に断続的に亀裂が確認でき、この活断層が活動したことが伺えます。また、益城町付近では、断層線から分岐して延びる亀裂も確認でき、都市圏活断層図では示されていない新たな活断層が存在している可能性があります。
