元データ－国土画像情報(オルソ化空中写真)－に由来する問題事例

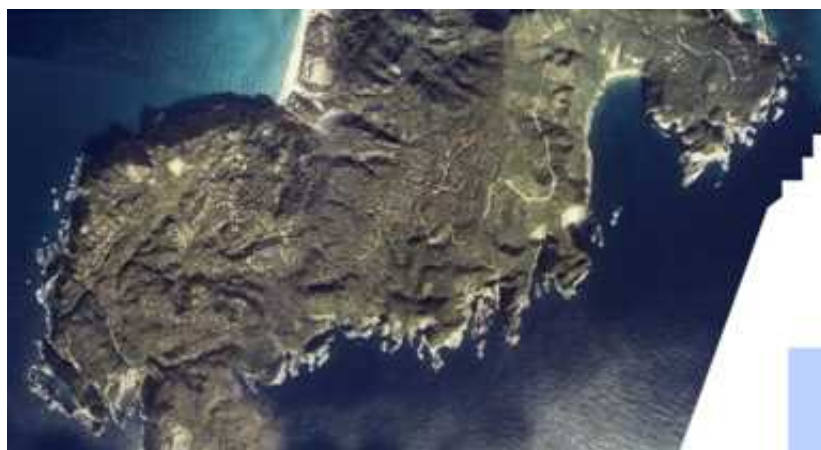
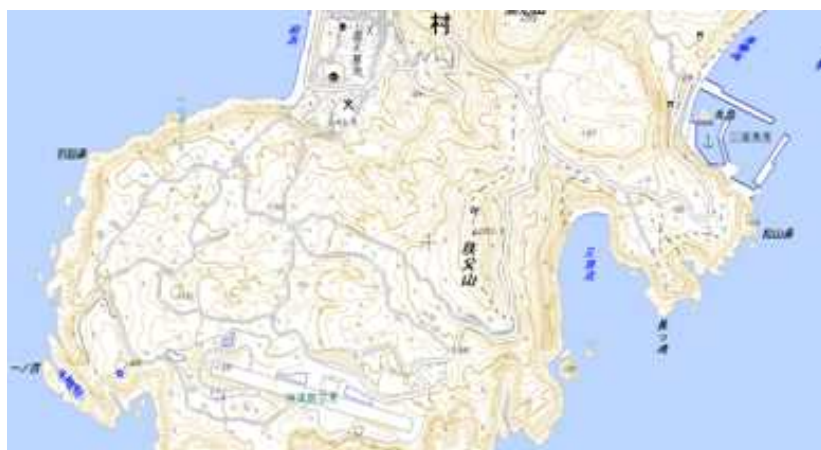
東京都大島支庁神津島

(1) 地形・地物の著しい歪み(図1)

－主に半島突端部で見られ、オルソ化処理工程(撮影画像の標定)で発生した問題であると推測されます。

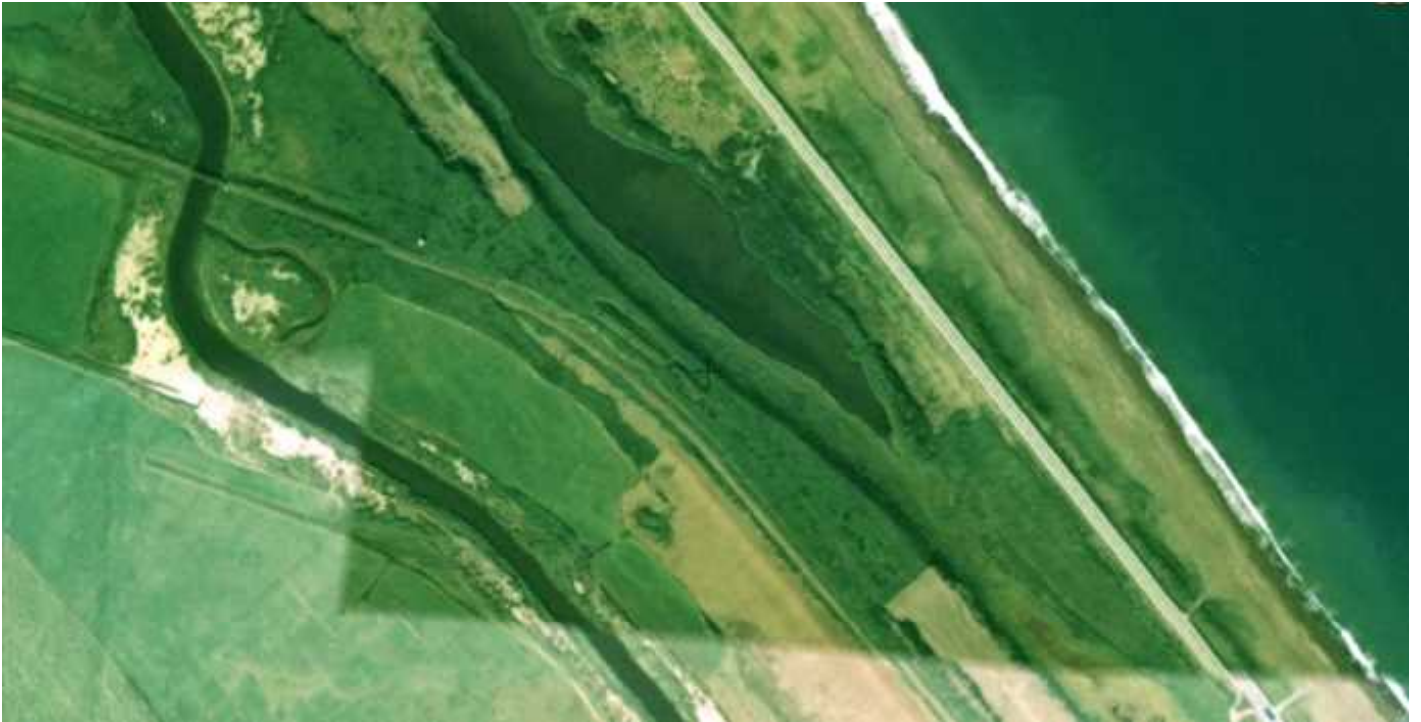
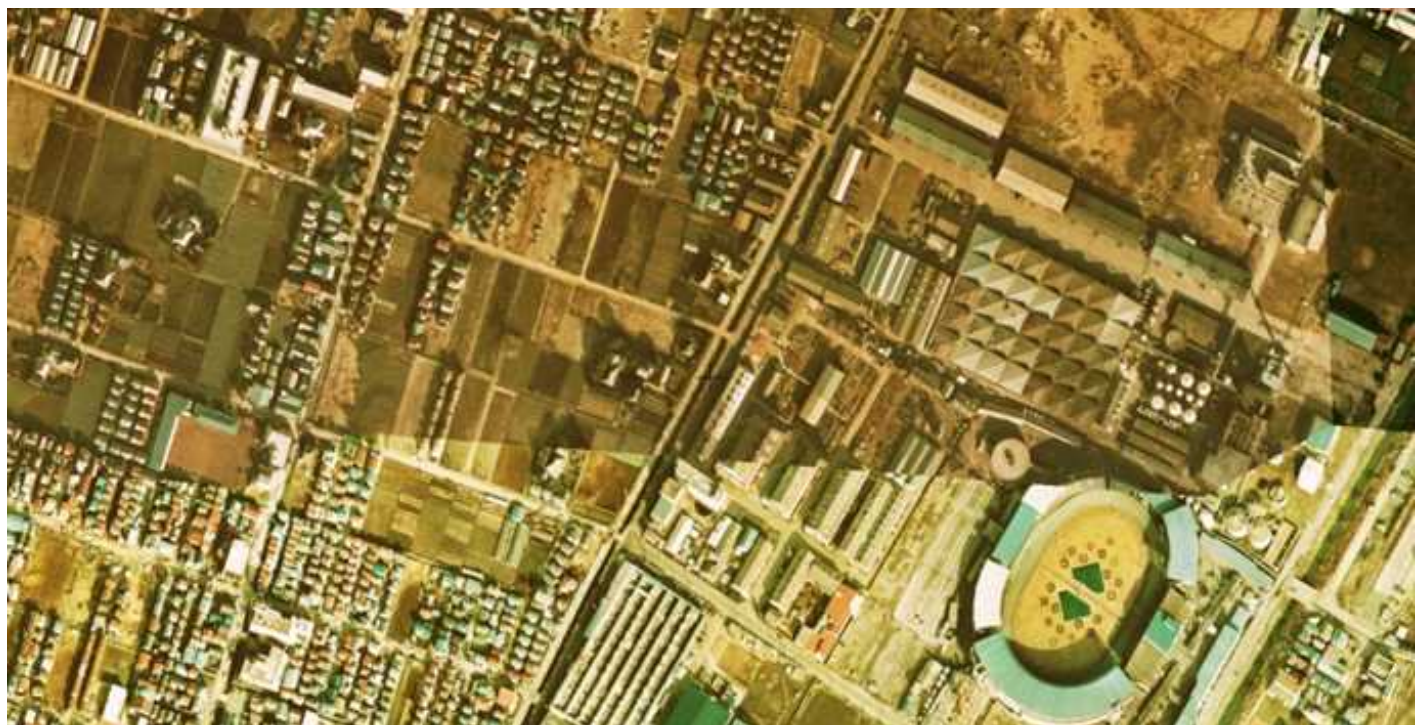
下図: 国土画像情報第1期(千葉県北松戸駅付近)

【事例】地物の不整合(不連続)

このような事例は多数存在します。

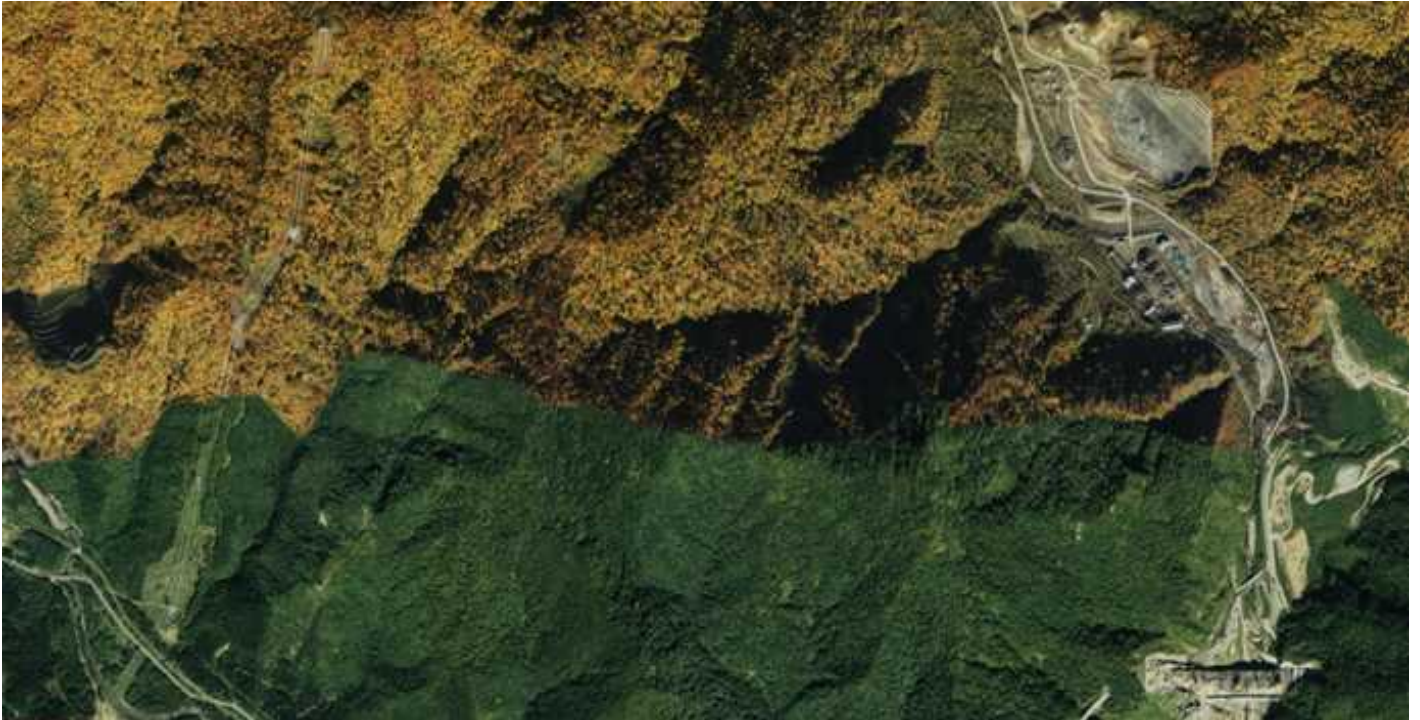
上図：国土画像情報第3期(北海道定山溪ダム付近)

【事例】色調の不整合

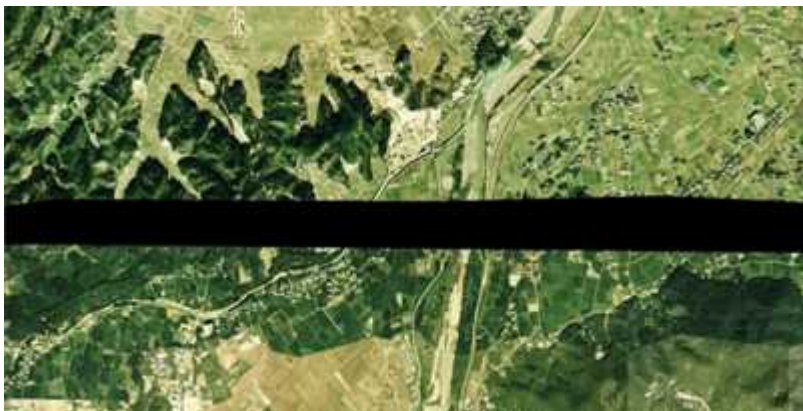
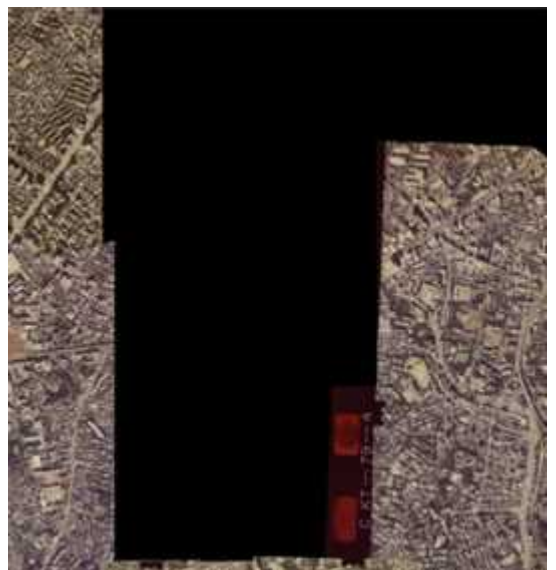
－典型的な問題としては、①地物や色調の不整合 ②写真枠の混入が挙げられます。
－なお、国土画像情報(オルソ化空中写真)が作成された際の地物の平面位置は、標定に用いた地形図と比較して、最大10m程度のずれが許容されているようです。
－写真枠の混入の原因としては、撮影コースのオーバーラップが足りなかったことが推測されます。

【事例】写真枠の混入

下右図：国土画像情報第1期(徳島県徳島市付近)

下左図：国土画像情報第2期(東京都青山霊園付近)

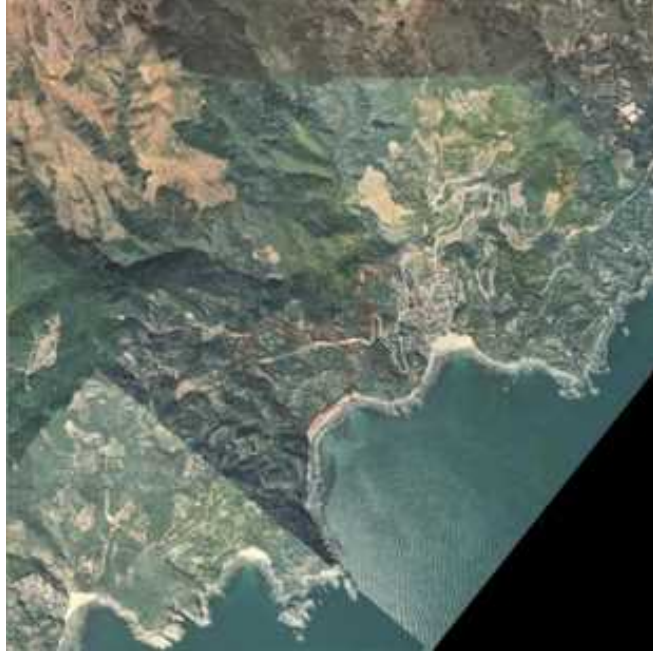
上図：国土画像情報第1期（長崎県内）

－典型的な問題としては、①画像への異物(書き込み痕)の混入、
②異なる場所に配置されたタイルの存在が挙げられます。

【事例】異物の混入

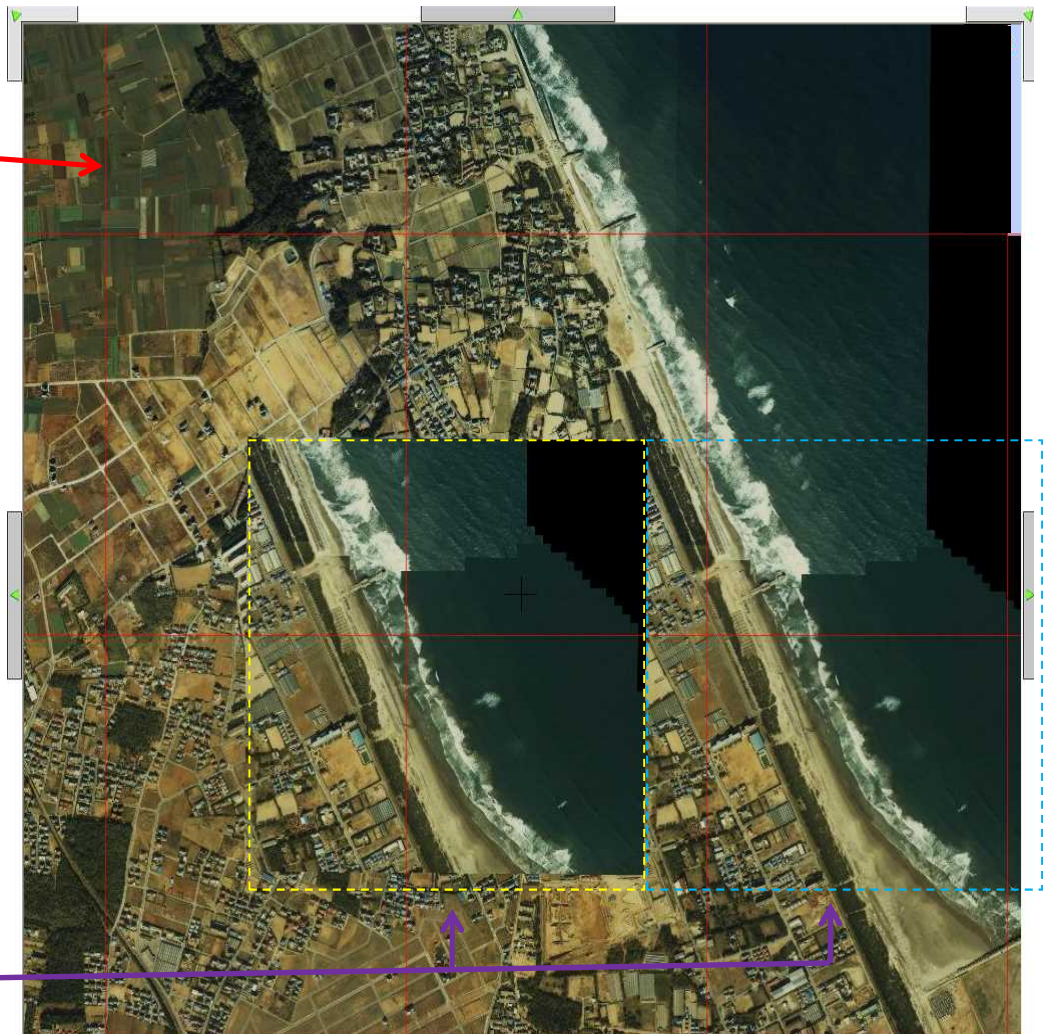
下図：国土画像情報第4期（茨城県大洗海岸付近）

【事例】異なる場所に配置されたタイル

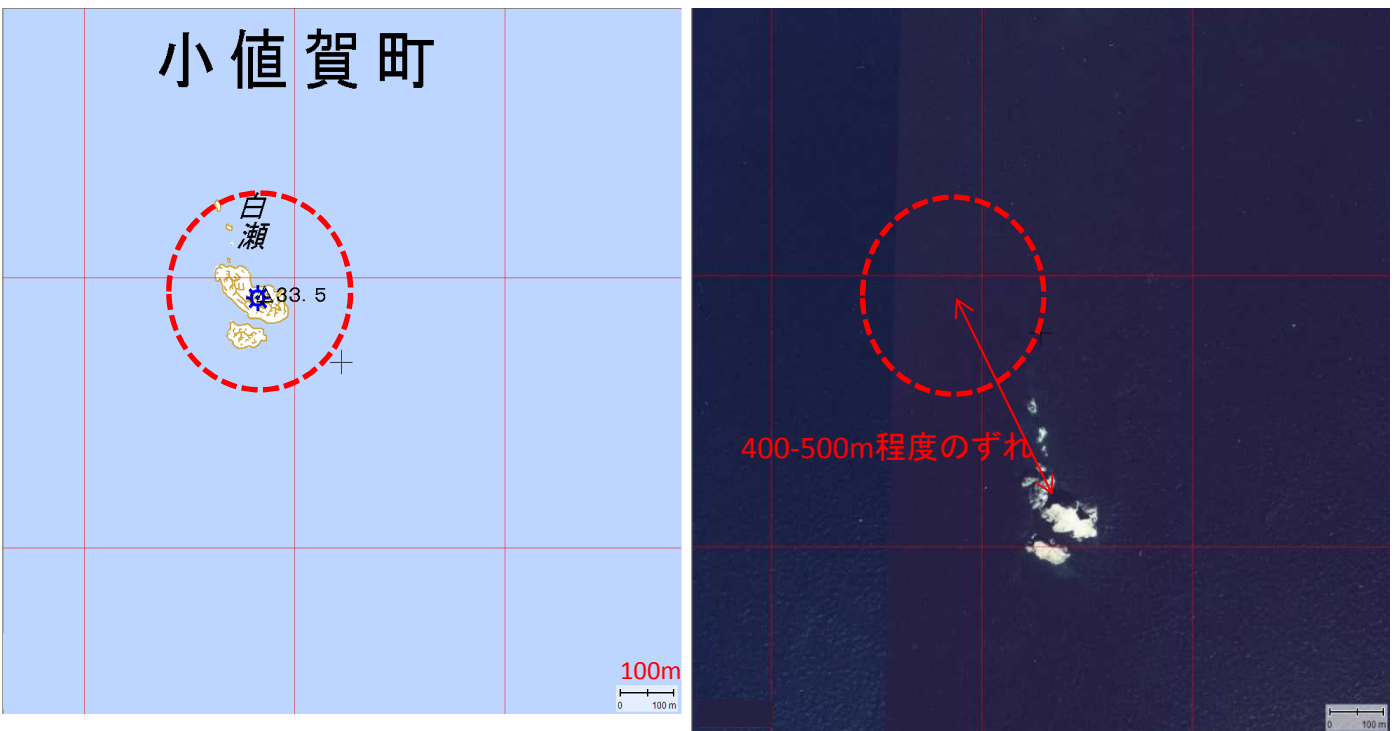
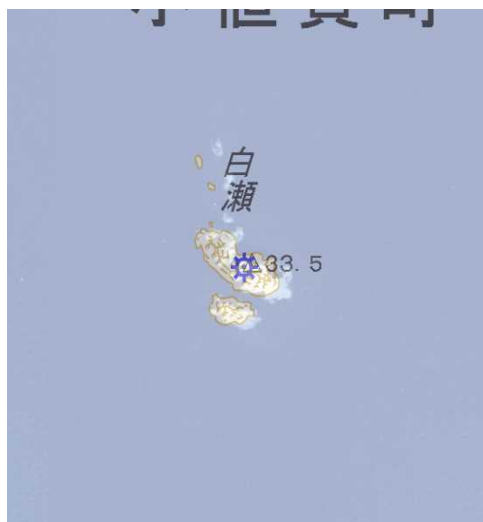
【取り上げた事例】 長崎県北松浦郡小値賀町白瀬

(A) 離島部の位置ずれ(図4)

－オルソ化処理工程において、旧測地系で標定されていたり、最新の地形図を用い
ないで標定されたことによって、位置が400-800m程度ずれている事例がありました。

国土地理院で修正
