浅間山の火山活動を監視する GPS 火山変動リモート観測装置の設置 Remote GPS monitoring system at Asama Volcano

測地部

Geodetic Department

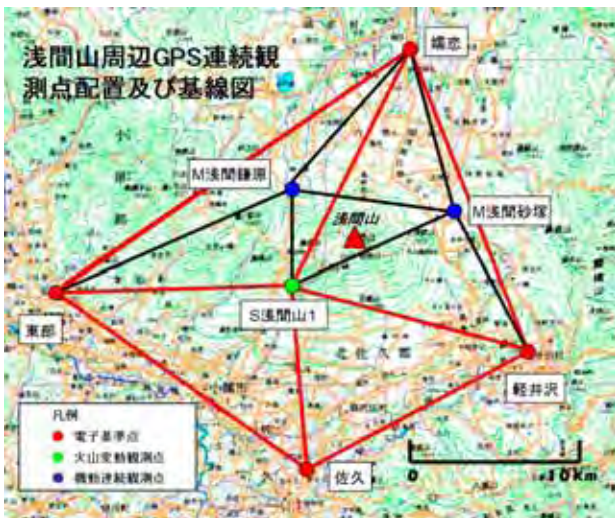
図-1 浅間山周辺の観測点配置図

測地部では浅間山の火山活動に伴う地殻変動を観測するため山麓に GPS 機動連続観測点として、GPS 火山変動リモート観測装置 (REGMOS) (「以下、REGMOS という。」) を 2 カ所に設置したので報告する (図-1)。

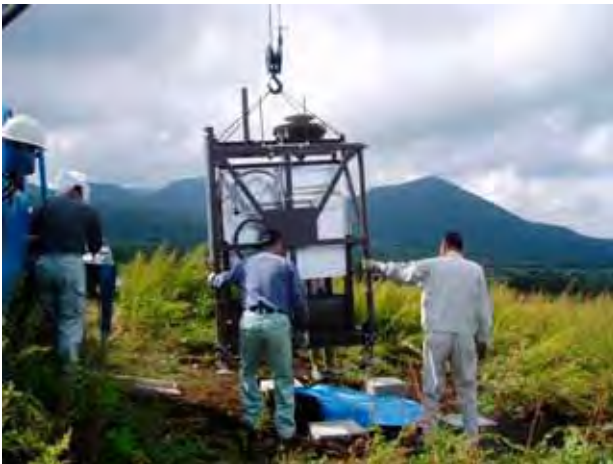
写真-2 M浅間鎌原の設置

REGMOSの設置作業は、先にコンクリートの基礎を設置してから農作業用の道路を利用してトラックで搬入した(写真-2)。

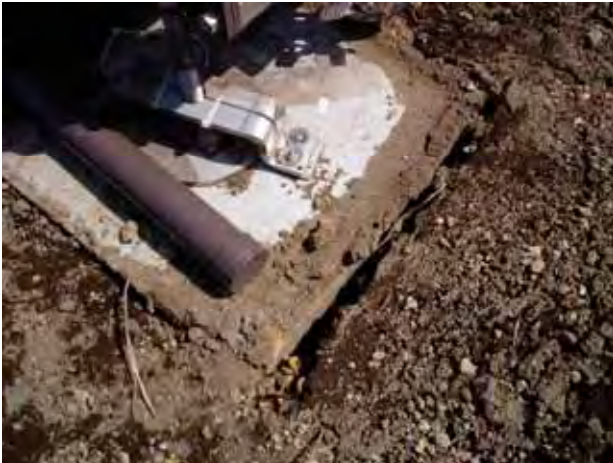
特に、M浅間鎌原は基礎の施工方法が不適だったために地盤の凍結により基礎が持ち上げられる現象が起きたものと推測された（写真－4）。

写真－4 M浅間鎌原（凍結の結果生じた基礎の隙間）

12月中旬になり、気温が急激に下がるとM浅間鎌原の観測データに異常な変化が現れたが、同じ時期のM浅間砂塚には見られなかった。この異常な変化を解明するために、M浅間鎌原において、REGMOS本体を基礎に固定するためのボルトの頭を利用して水準測量により傾斜を測定した。また、M浅間砂塚では、基礎の四隅に設置した傾斜測定用の鉤を水準測

量により測定した。測定の結果、M浅間鎌原は REGMOS 本体が傾いたことによる変化であることが判明した。

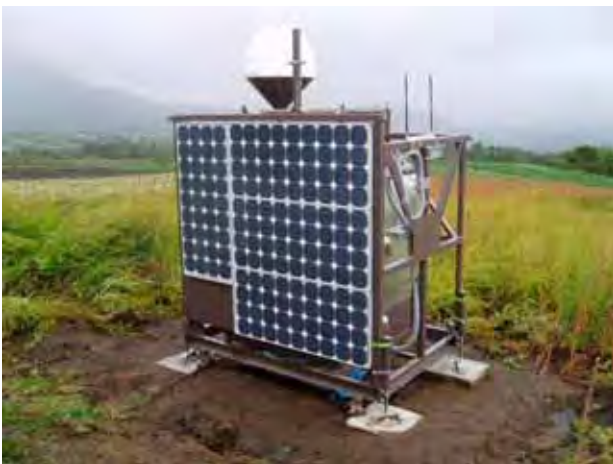
写真－5 M浅間鎌原の基礎

2基の REGMOS の大きな違いは、基礎の施工部分にある。M浅間鎌原の基礎は、それぞれの足に対して40cm 四方のコンクリートを土中に埋めて施工する形をとっている（写真－5）。

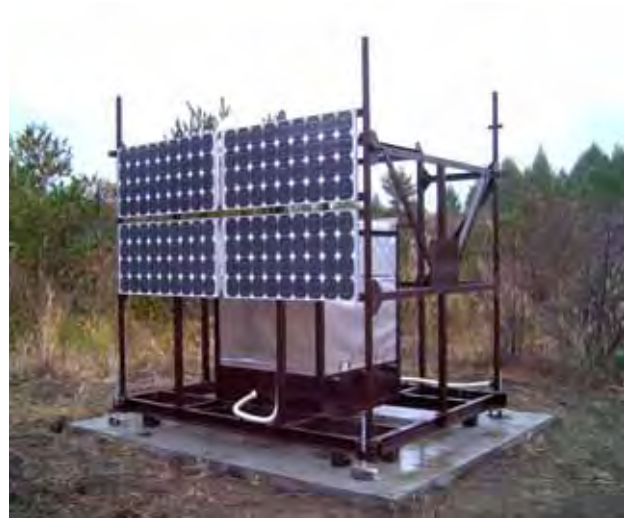
写真－6 M浅間砂塚の基礎

一方、M浅間砂塚は、330cm×273cm×20cm の大きな基礎を設置して、その上に REGMOS を載せる形に施工しているためM浅間鎌原に比べ地面凍結の影響が少なかったと思われる（写真－6）。

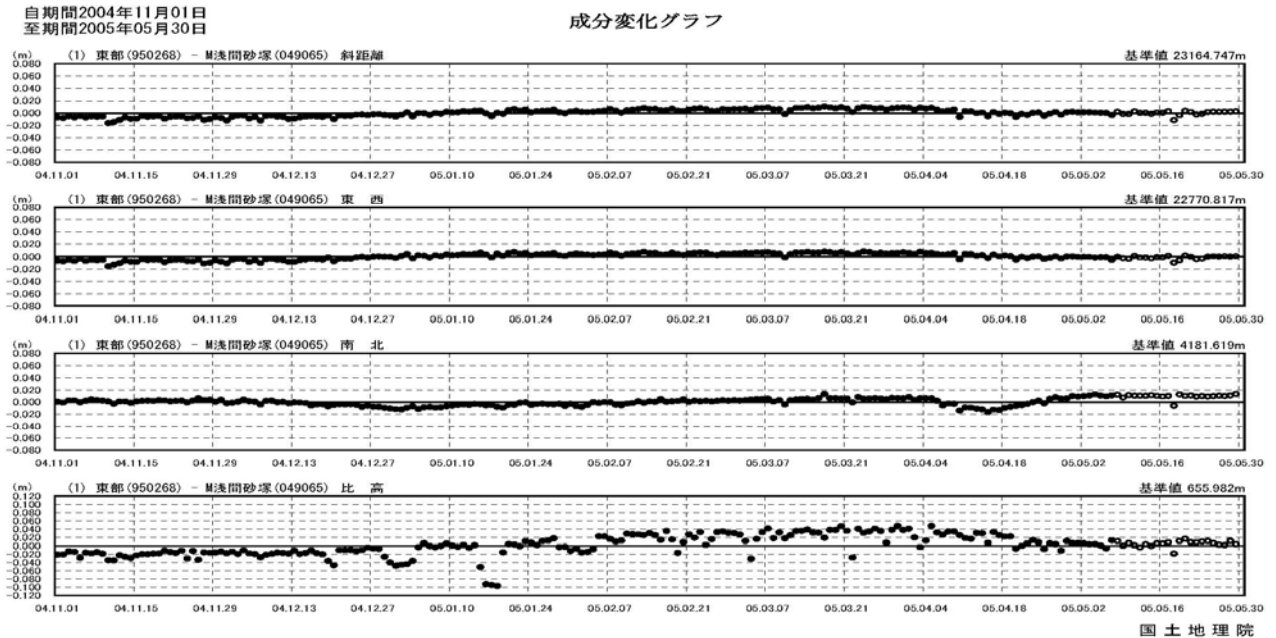
図-2 M浅間砂塚の成分変化グラフ

M浅間砂塚においても、1月、2月に異常な変化が見えるようになり、現地調査を実施したが原因を解明するには至らなかった（図－2）。レドームに積もった雪が影響しているのではないかと考えて、撥水加工処理をしたレドームへの交換も行ったが改善が見られなかった。

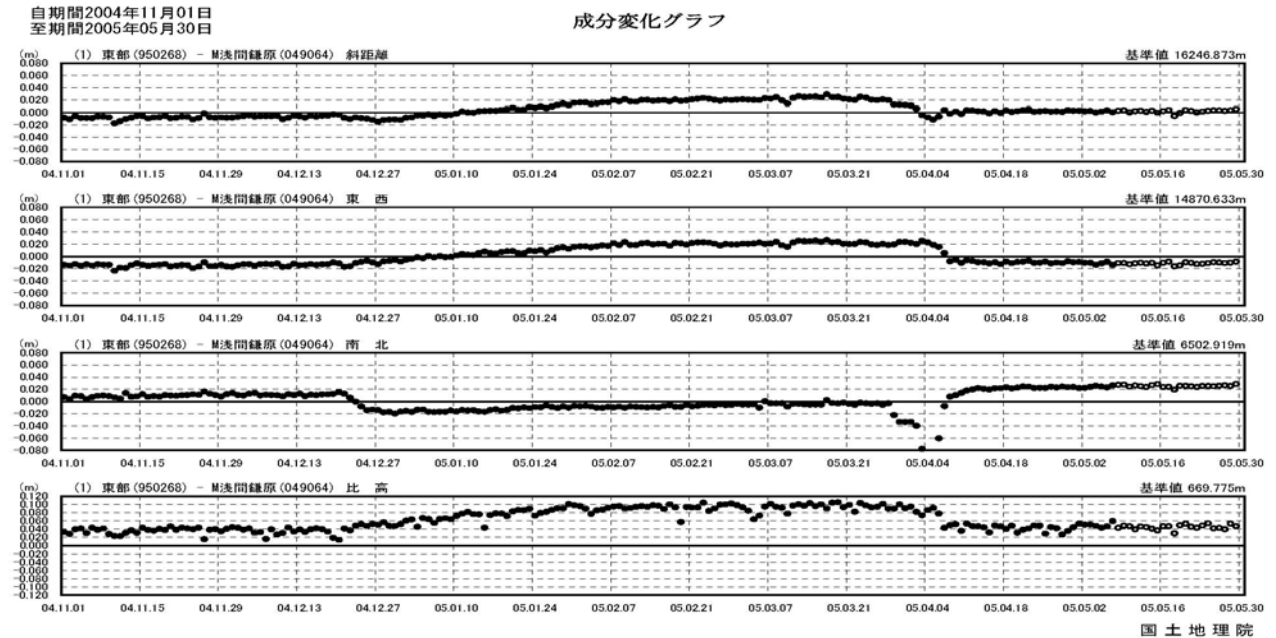
図-3 M浅間鎌原の成分変化グラフ

M浅間鎌原の成分変化グラフ（図－3）を見ると、機動観測点の設置直後から12月中旬までのデータ及び4月初旬から6月下旬までのデータから、火山活動により浅間山が膨張していることを示唆する結果が得られている。
