新潟県中越地震で生じた斜面崩壊と地質、積雪深等データの重ねあわせ  
Overlaying of Landslides Distribution on Geological, Snow Depth, and Other Data for the Mid Niigata  
Prefecture Earthquake in 2004

地理地殻活動研究センター 佐藤 浩・関口辰夫・神谷 泉・長谷川裕之  
Geography and Crustal Dynamics Research Center  
Hiroshi P. SATO, Tatsuo SEKIGUCHI, Izumi KAMIYA, Hiroyuki HASEGAWA  
日本建設情報総合センター 秋山 實  
Japan Construction Information Center Minoru AKIYAMA  
日本地図センター 小白井亮一  
Japan Map Center Ryoichi KOJIROI

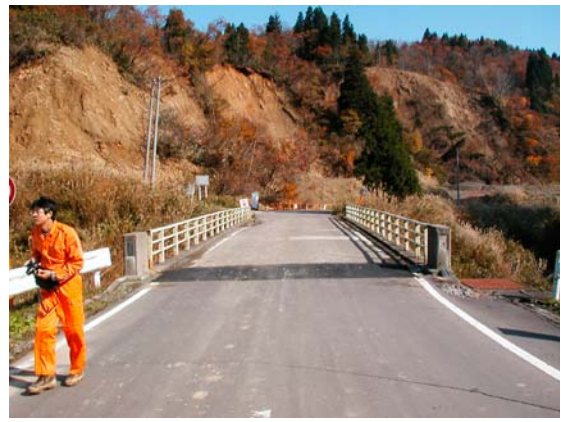
写真-3 崩壊C  
(旧山古志村種芋原 平成16年11月7日撮影)

非流動性の斜面崩壊を5つに細分類し、最終的に6つのタイプ(崩壊A, 崩壊B, 崩壊C, 地すべりA, 地すべりB, 流動性崩壊)に分類できた。写真-1~6には、その典型的な例を示すとともに、図-2には芋川流域における6つのタイプの分布を示す。

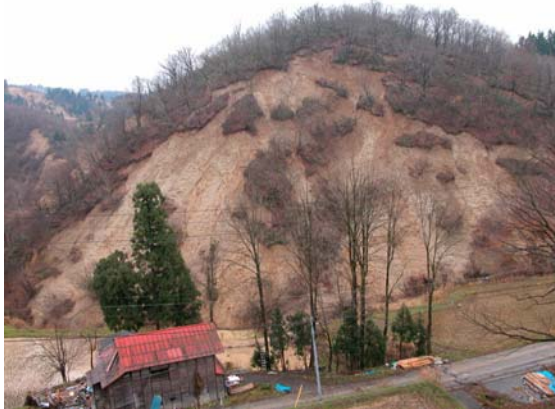
写真-2 崩壊B  
(旧山古志村池谷 平成16年11月30日撮影)

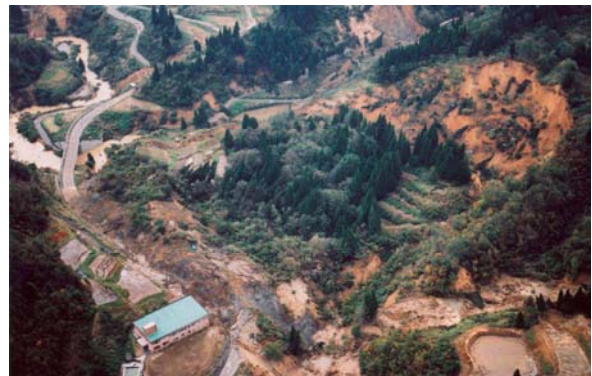
写真-4 地すべりA  
(旧山古志村東竹沢 平成16年10月中日本航空撮影)

図-1の「A」で示した旧山古志村東竹沢で河道を閉塞した地すべり（写真-4）は、流れ盤の層すべりである。現地調査の結果、すべり面（写真-7）には、白岩層の砂質泥岩（走向：N10°E；傾斜：18°W）の上に、斜面下部に移動した和南津層の砂岩（現地では、未固結で淘汰の良い砂層）による擦痕（方向：N60°W）が見られた。この地すべりは、古い地すべりに生じた再活動型の地すべりであることが、すでに丸井・吉

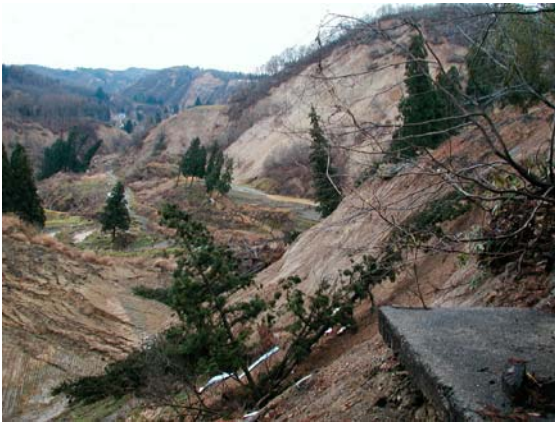
写真-5 地すべりB  
(旧山古志村池谷 平成16年11月30日撮影)

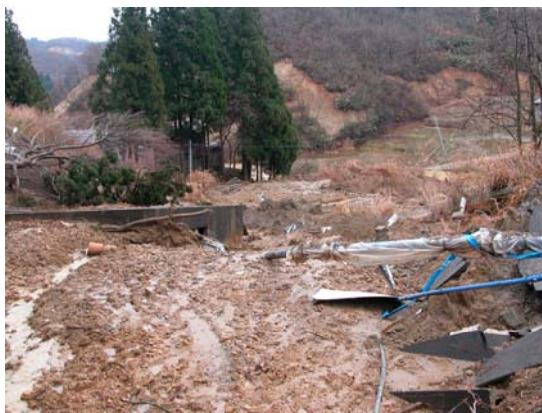
写真-6 流動性崩壊  
(旧山古志村池谷 平成16年11月30日撮影)

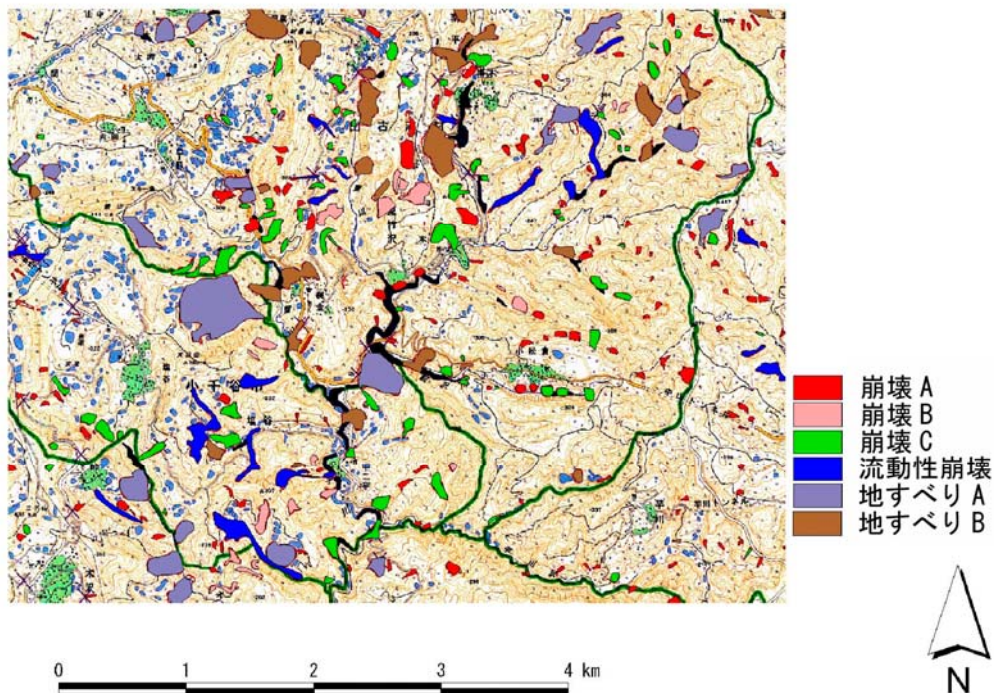
分類の結果、地すべりは個々の規模が大きく数は少ないが、崩壊A(表層崩壊)は小規模で数が多いという特徴を示す。

図-2 斜面崩壊6タイプの分布

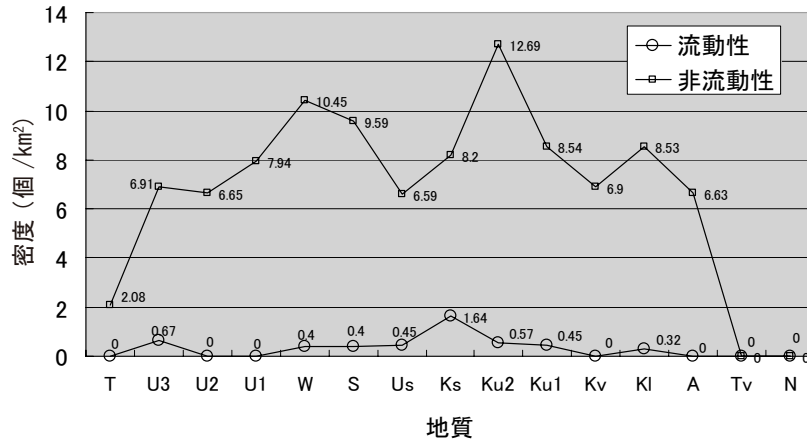
表-2の斜面崩壊の個数を、各地質が占める面積で割って「斜面崩壊密度」を算出し、崩壊の流動性、非流動性の地質に応じた局在性を見出そうとした。その結果を図-5に示す。

図-5において、流動性の崩壊密度は川口層の砂岩（Ks）で1.64個/km<sup>2</sup>であるが、表-2を参照すると、もともと発生個数が2個と極めて少ない。それ以外の

地質では、発生個数が0個でない限り0.4個/km<sup>2</sup>前後であって、流動性の斜面崩壊がある地質で特異的に発生したと結論づけるのは難しい。

図-5において、非流動性崩壊の密度は川口層の砂質泥岩優勢の砂岩と砂質泥岩の互層（Ku2）で12.69個/km<sup>2</sup>、続いて和南津層の砂岩（W）の10.45個/km<sup>2</sup>で、白岩層の砂質泥岩（S）の9.59個/km<sup>2</sup>である。しかし、非流動性崩壊がこれらの地質で特異的に発生したとみなすよりも、これらの地質が、たまたま、荒谷層の分布する背斜軸よりも西側の、地層が西に傾斜してケスタ状の地形をなしている部分と、芋川を中心とする向斜軸に沿った部分に存在していたこと、すなわち、地質の層相ではなくて、流れ盤の層すべりが多数生じるような地質構造に依存していたと結論したほうがよさそうである。

図一五 各地質の斜面崩壊密度

斜面崩壊密度と地質の関係については、たまたま、荒谷層の分布する背斜軸よりも西側の、地層が西に傾斜してケスタ状の地形をなしている部分と、芋川を中心とする向斜軸に沿った部分(すなわち、2列の地すべり多発帯)に存在していた地質で地すべり密度が高かったことから、この高密度の原因は、地質の層相自体に関連しているのではなくて、流れ盤の層すべりが多数生じるような地質構造に依存していたと結論した。

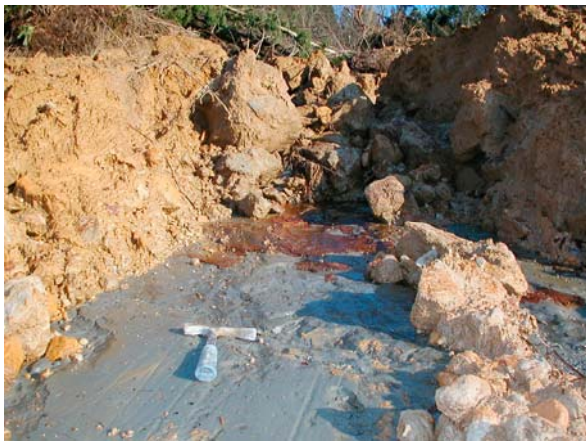
写真一七 東竹沢地すべりのすべり面

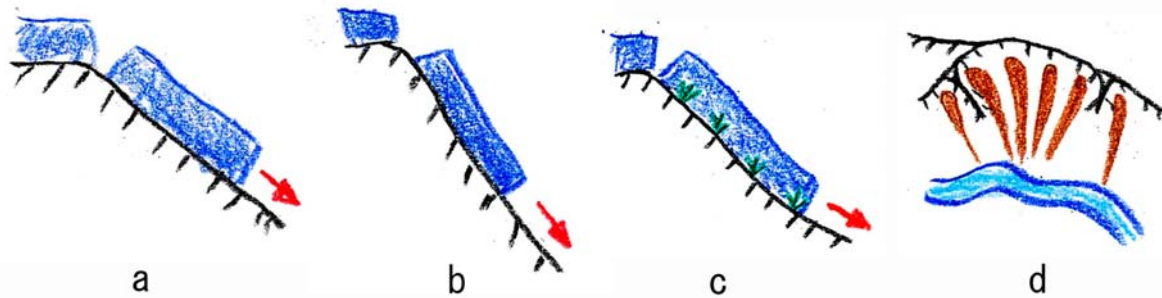
図-10に示すように、雪崩は、①積雪が深いほど、②傾斜が急なほど、③斜面に高木等の植生が無いほど、

図-10 雪崩の発生に関わる要素. a 大量の積雪, b 急傾斜, c 植生等の障害物なし, d 雪崩地形

④雪崩地形(過去の雪崩が岩盤に刻んだ筋状の凹地形. 筋状地形. 杉山ほか, 1987)が空中写真から明瞭に判読されるほど, 発生しやすいと考えられる. 本研究では, 近似的に, それぞれの要素を独立なものとし, GIS(地理情報システム)を用いて5mメッシュの情報に点数づけを行い, 加点することで, 雪崩の発生域となる可能性を評価(0~15点)した.

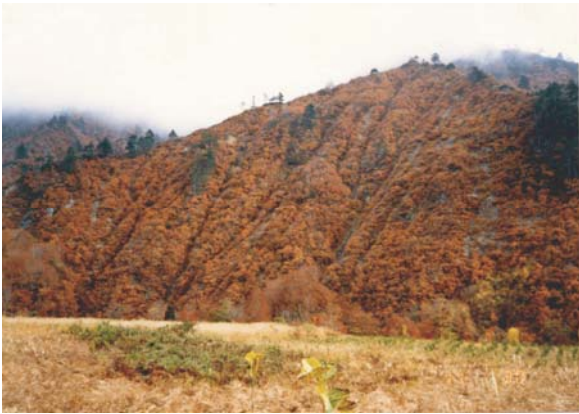
写真-8 雪崩地形（只見川流域の地上写真）

平成16年10月28日に、国土地理院が撮影した空中写真、および同年10月28日に新潟県長岡地域振興局が撮影した縮尺1/5,000空中写真を判読し、地形分類とともに雪崩地形(写真-8, 写真-9)を抽出した(Sekiguchi and Sugiyama, 2003)。地形分類の結果を、朝日航洋(株)が平成16年10月28日に航空レーザ測量で計測したデータから作成した等高線図(縮尺1/5,000)に移写した。その結果を、図-12に示す。表-3に、図-12の凡例を示す。
