ALOS (AVNIR-2) 画像を利用した差分抽出による災害状況把握に関する調査
－平成 19 年 (2007 年) 能登半島地震の場合－
Research on Change Detection of Disaster-Damaged Sites using ALOS (AVNIR-2) Images
－Case : The Noto Hanto Earthquake in 2007－

地理調査部 塩見和弘・北原敏夫
Geographic Department Kazuhiro SHIOMI and Toshio KITAHARA

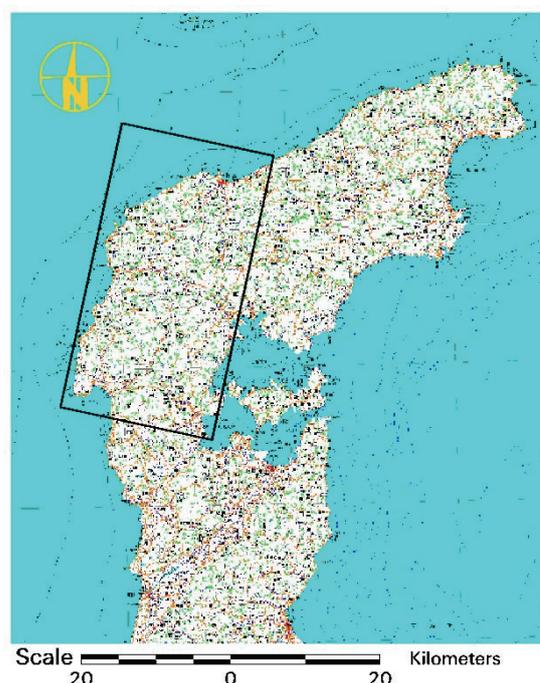
図-1 調査対象地域 (黒枠の範囲内が対象地域)

調査対象地域は「平成 19 年 (2007 年) 能登半島地震」で大きな被害を受けた能登半島北西部をカバーするように設定した (図-1)。対象地域は海に囲まれた比較的標高の低い山間地である。

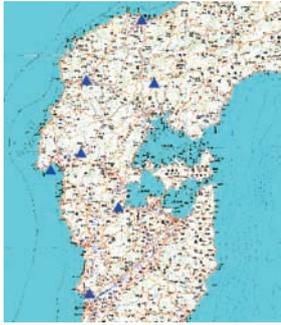
図-2 精度検証点 (青三角が精度検証点)

オルソ補正した各画像について 7 点の精度検証点

(図-2)を設定し、標定精度の検証を実施した(表-2)。

2007年3月26日に撮像した画像では、X座標の差分の最大値が40.45m、最小値が-66.37mと大きく差分抽出への使用は困難であると判断した。誤差が大きくなった原因として考えられることは、位置の基準として使用した「数値地図25000(地図画像)」「数値地図50mメッシュ(標高)」が含んでいる誤差、AVNIR-2の地上分解能が約10mであることによる計測誤差、さらにこの画像のみポインティング角が30°であることなどがあげられる。他の画像については、パスは異なるが直下の撮像であったため、倒れこみの影響が少なかったと考えられる。また、簡易オルソ画像を作成するための衛星のモデルとして、Generic Pushbroomモデルを使用しており、センサ及び衛星の姿勢情報などは、一般に公表されている情報のみを使用したためこのような誤差が生じたとも考えられる。

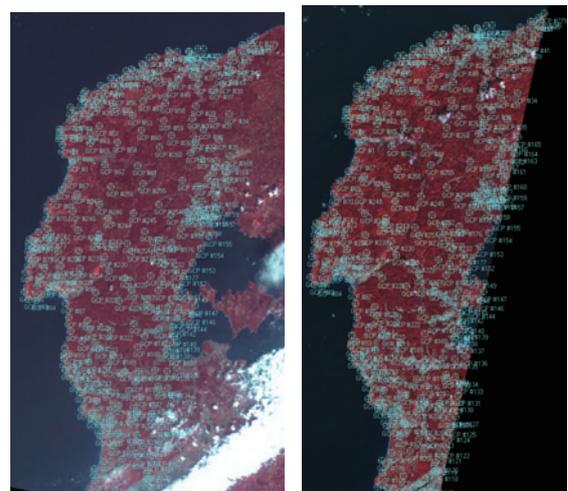
図-3 Rubber Sheeting変換に使用した基準点

この結果をふまえて2006年9月25日(災害発生前)と2007年4月26日(災害発生後)の画像を使用し差分抽出を行うことにした。これらの画像を使用し差分抽出を行う場合、表-2からも分かるように2006年9月25日の画像ではまだ多少の誤差が存在する。2006年9月25日の画像と2006年4月26日の画像を一致させるために、2006年4月26日の画像を基準として296点の基準点を選点(図-3)し2006年9月25日の画像に対しRubber Sheeting変換を行った。変換後、他の画像と同様に精度検証を行った(表-2)。結果は良好であり、この画像を使用し差分抽出を行った。

2007年4月26日の画像 2006年9月25日の画像

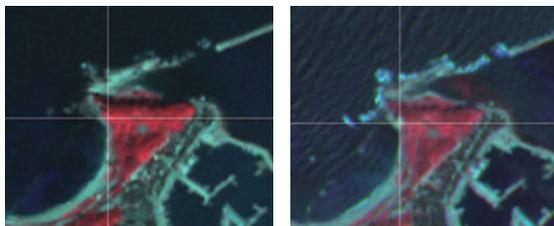
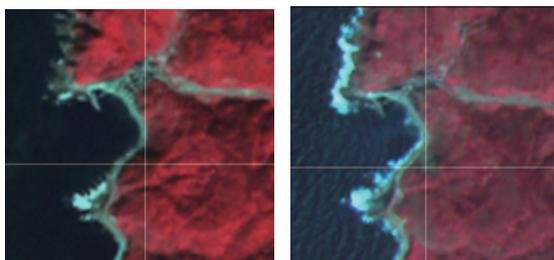
図-4 斜面崩壊箇所の閾値設定のための基準地域

斜面崩壊箇所を抽出するため、輪島市袖が浜の斜面崩壊箇所と輪島市門前町深見の斜面崩壊箇所を閾値設定のための基準地域 (図-4) とした。

輪島市袖が浜の斜面崩壊箇所

輪島市門前町深見の斜面崩壊箇所

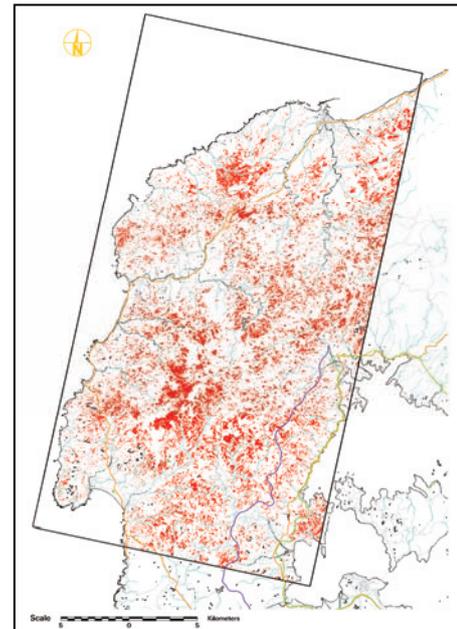
図-5 NDVI の差分抽出画像

結果は当初想像していたものとは異なり、植生の活性状況の差分と斜面崩壊による差分に大きな差がないため、今回の 2 時期の画像から作成した NDVI 画像の差分抽出 (図-5) では適当な閾値を設定することができなかった。

赤色部が斜面崩壊として検出された部分 (雲含む)

斜面崩壊の抽出を行う場合、植生に覆われていたところが土砂に変化した場所を抽出すればよいと想像できる。一般的に、植生の変化を効率的に表示するとされているのが NDVI (植生指標) 画像である。2006 年 9 月 25 日 (災害発生前) と 2006 年 4 月 26 日 (災害発生後) の画像から NDVI 画像を作成し差分抽出を行った。

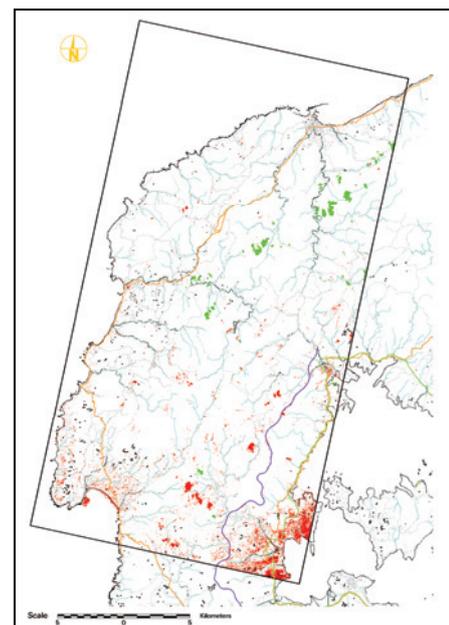
図-6 バンド 1 の差分抽出画像

赤色部が斜面崩壊として検出された部分 (雲含む), 緑色部は過去画像の雲

さらに、バンドごとに基準地点の輝度値 (表-4) を調査し、それぞれ適当と思われる閾値を設定し差分抽出を行った。その結果を図-6 から図-10 に示す。

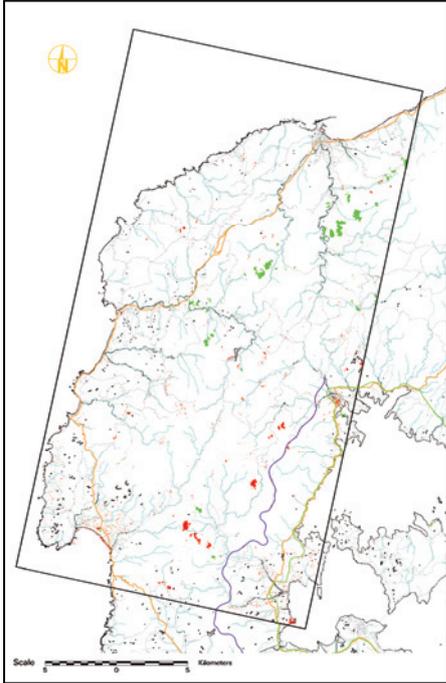
図-7 バンド2の差分抽出画像

赤色部が斜面崩壊として検出された部分（雲含む）、
緑色部は過去画像の雲

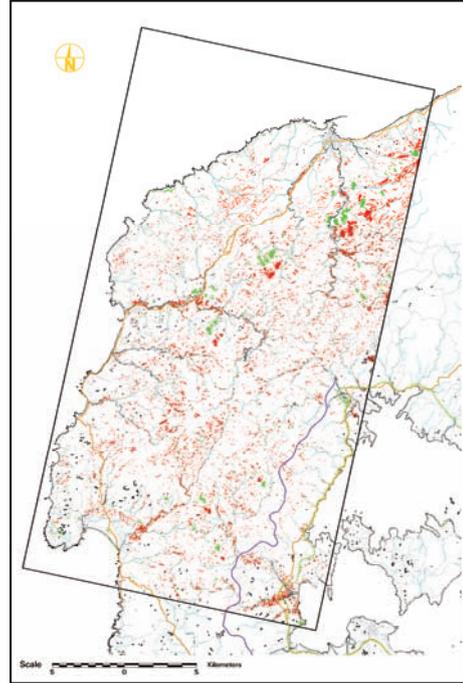
図-9 バンド4の差分抽出画像

赤色部が斜面崩壊として検出された部分（雲含む）、
緑色部は地震後画像の雲もしくは前画像の影の部分

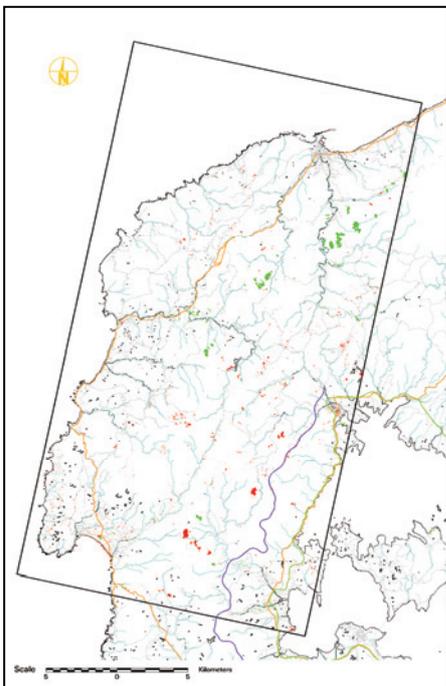
図-8 バンド3の差分抽出画像

赤色部が斜面崩壊として検出された部分（雲含む）、
緑色部は過去画像の雲

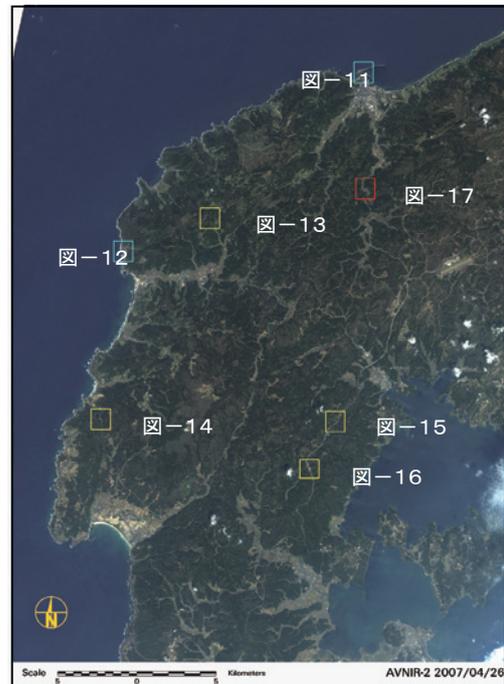
図-10 能登半島の代表的な斜面崩壊箇所

詳細な抽出状況を確認するために、「平成 19 年（2007 年）能登半島地震」での代表的な斜面崩壊箇所（図-10）について、バンドごとの差分抽出比較拡大画像（図-11 から図-17）を作成した。

□基準地域 □検証地域 □過去画像が雲で検証不能

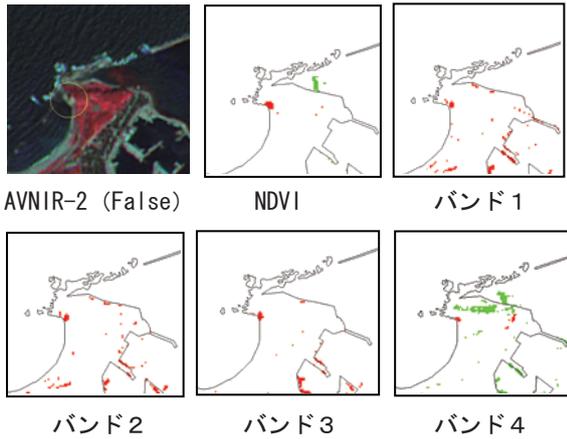
斜面崩壊箇所が全ての差分抽出画像で確認できる。
 (閾値設定のための基準地点 (図-4) として使用)
 図-11 輪島市袖が浜の斜面崩壊箇所

以上の拡大比較画像から、斜面崩壊地域の差分抽出において1, 2, 3バンドが有効であることがわかった。さらに規模の大きな斜面崩壊以外にも、1ピクセル単位(約10m四方)で検出した地点をAVNIR-2のナチュラルカラー・フォルスカラー、PRISMとのパンシャープンなどを用いて探査を行うと、斜面崩壊に似た状況を確認できた。

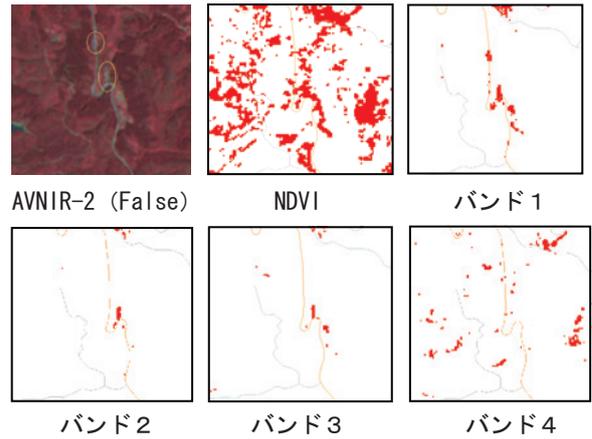
1, 2, 3 バンドで抽出できている。
 図-14 輪島市～志賀町国道 249 号の斜面崩壊箇所

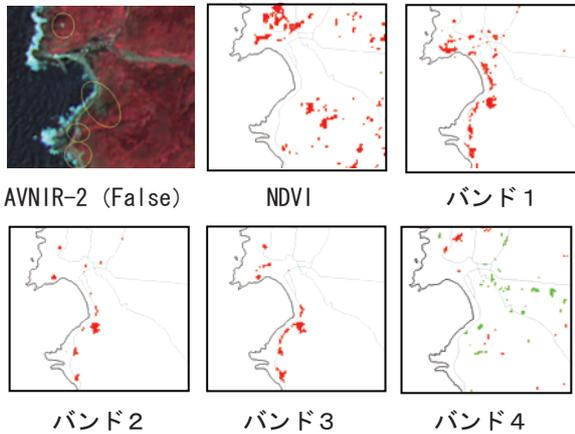
1, 2, 3 バンドで抽出できている。
 (閾値設定のための基準地点 (図-4) として使用)
 図-12 輪島市門前町深見の斜面崩壊箇所

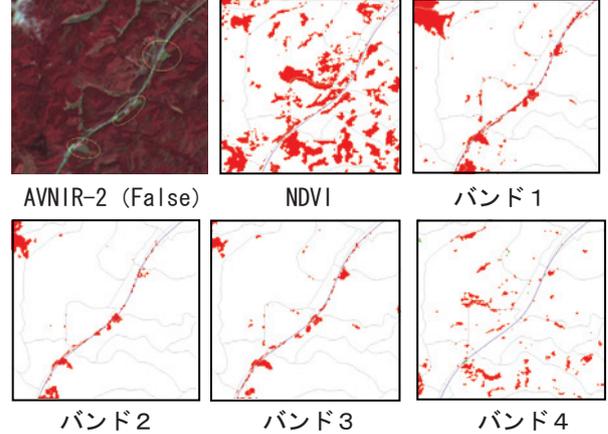
1, 2, 3 バンドで抽出できている。
 図-15 能登有料道 穴水～横田間の斜面崩壊箇所①

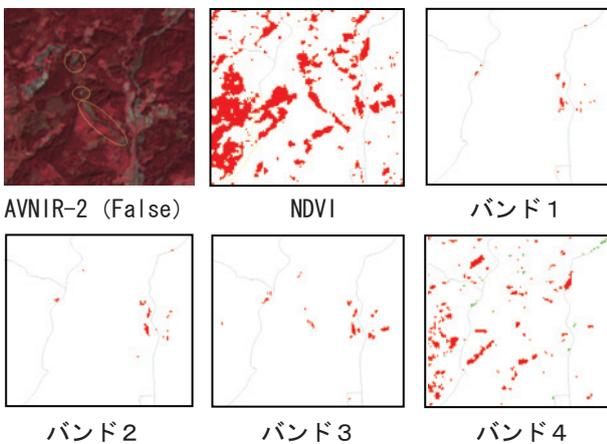
バンド 3 で抽出できている。
 図-13 輪島市袖が浜の斜面崩壊箇所

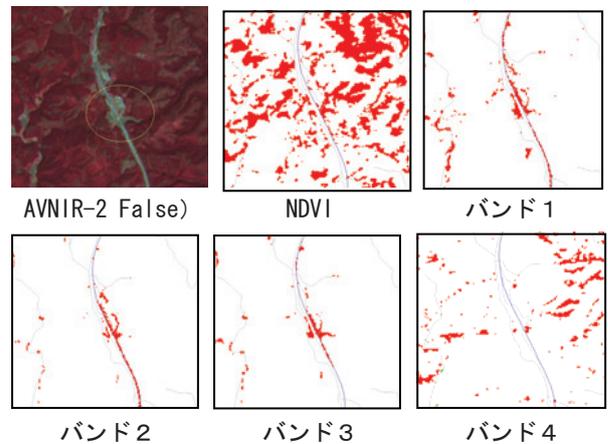
1, 2, 3 バンドで抽出できている。
 図-16 能登有料道 穴水～横田間の斜面崩壊箇所②

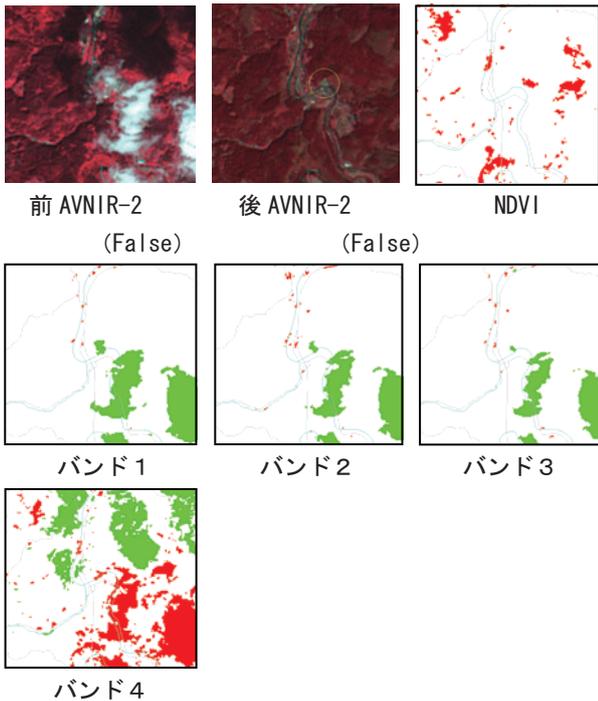
図-17 輪島市熊野町河原田川北側の斜面崩壊箇所

地震後の画像には被害箇所が明瞭に撮像されているが、差分抽出では抽出できていない。
