衛星合成開口レーダー画像で抽出された平成19年（2007年）能登半島地震に伴う地形変化

Landform Changes Triggered by the Noto Hanto Earthquake in 2007 Detected from Satellite Synthetic Aperture Radar Images

地理地殻活動研究センター 宇根 寛・佐藤 浩・矢来博司

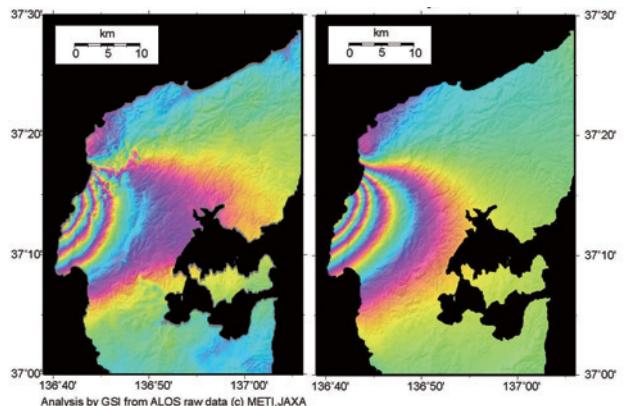
図-1 SAR 干渉画像

図-1 は、地震前の 2007 年 2 月 23 日と地震後の 4 月 10 日に観測された PALSAR のデータを用いて作成された SAR 干渉画像である。図-2 は、図-1 の画像に最も適合するように推定された震源断層モデル（図-3）から地表の地殻変動量を計算し、その値をもとに、図-1 の条件（軌道、視線方向）のもとで観測されるべき干渉画像のシミュレーションを行ったものである。画素ごとに、図-1 の値から図-2 の値を取り除くことにより作成した画像が地殻変動差分画像（図-4）である。

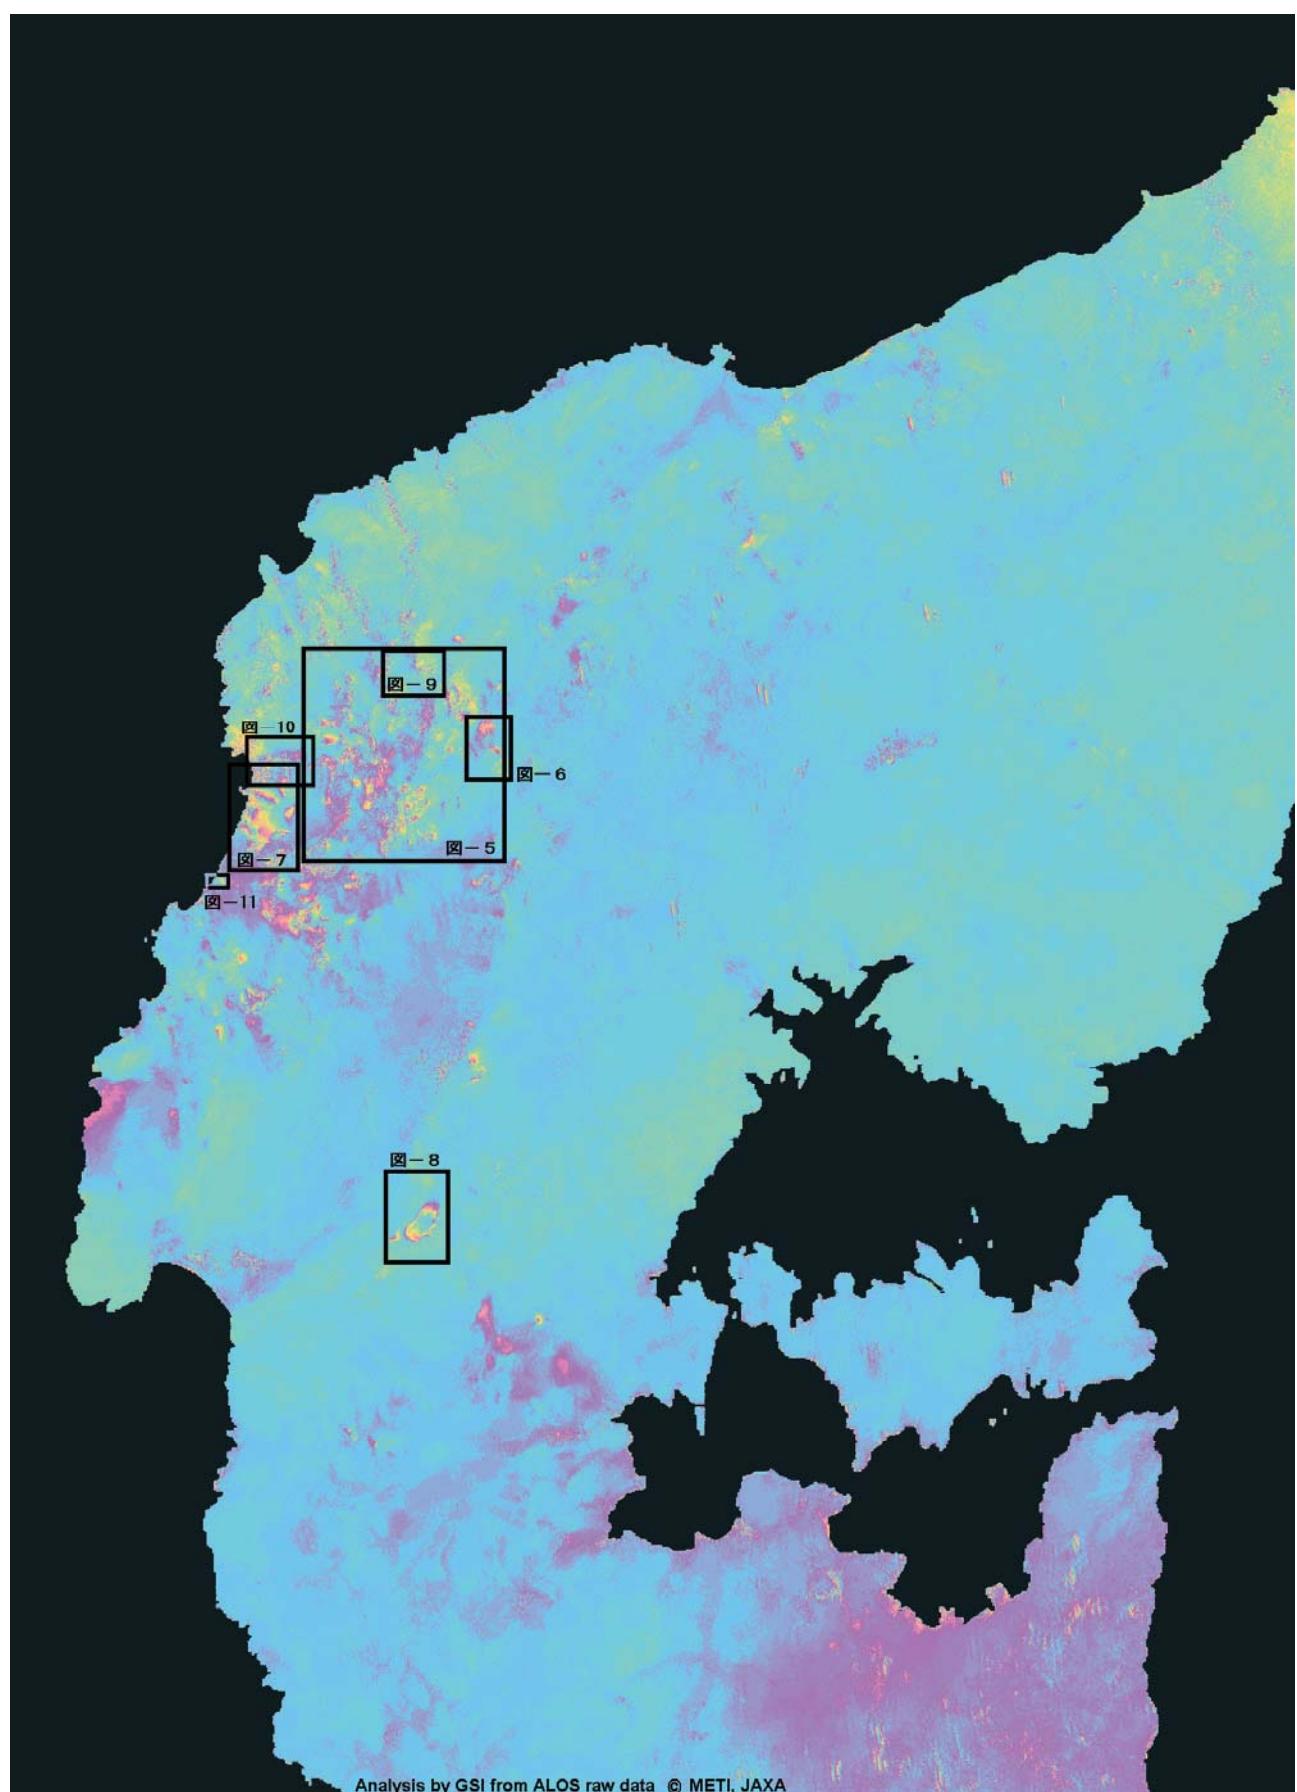
図一4 地殻変動差分画像

SAR 干渉画像には、地下の断層運動による広域的な弾性変形と地すべりなどの局所的な表層の変状が合成された変動が記録されていると考えることができる。このため、SAR 干渉画像から、震源断層モデルをもとに計算した広域的な弾性変形のシミュレーション結果を取り除いた差分画像を作成した。

さらに、地表変動と地形や地物との関係を明確にするために、この画像を電子国土Webシステムに載せ、地形図と重ねて表示できるようにした (<http://zgate.gsi.go.jp/notojishin/notojishin.html>).

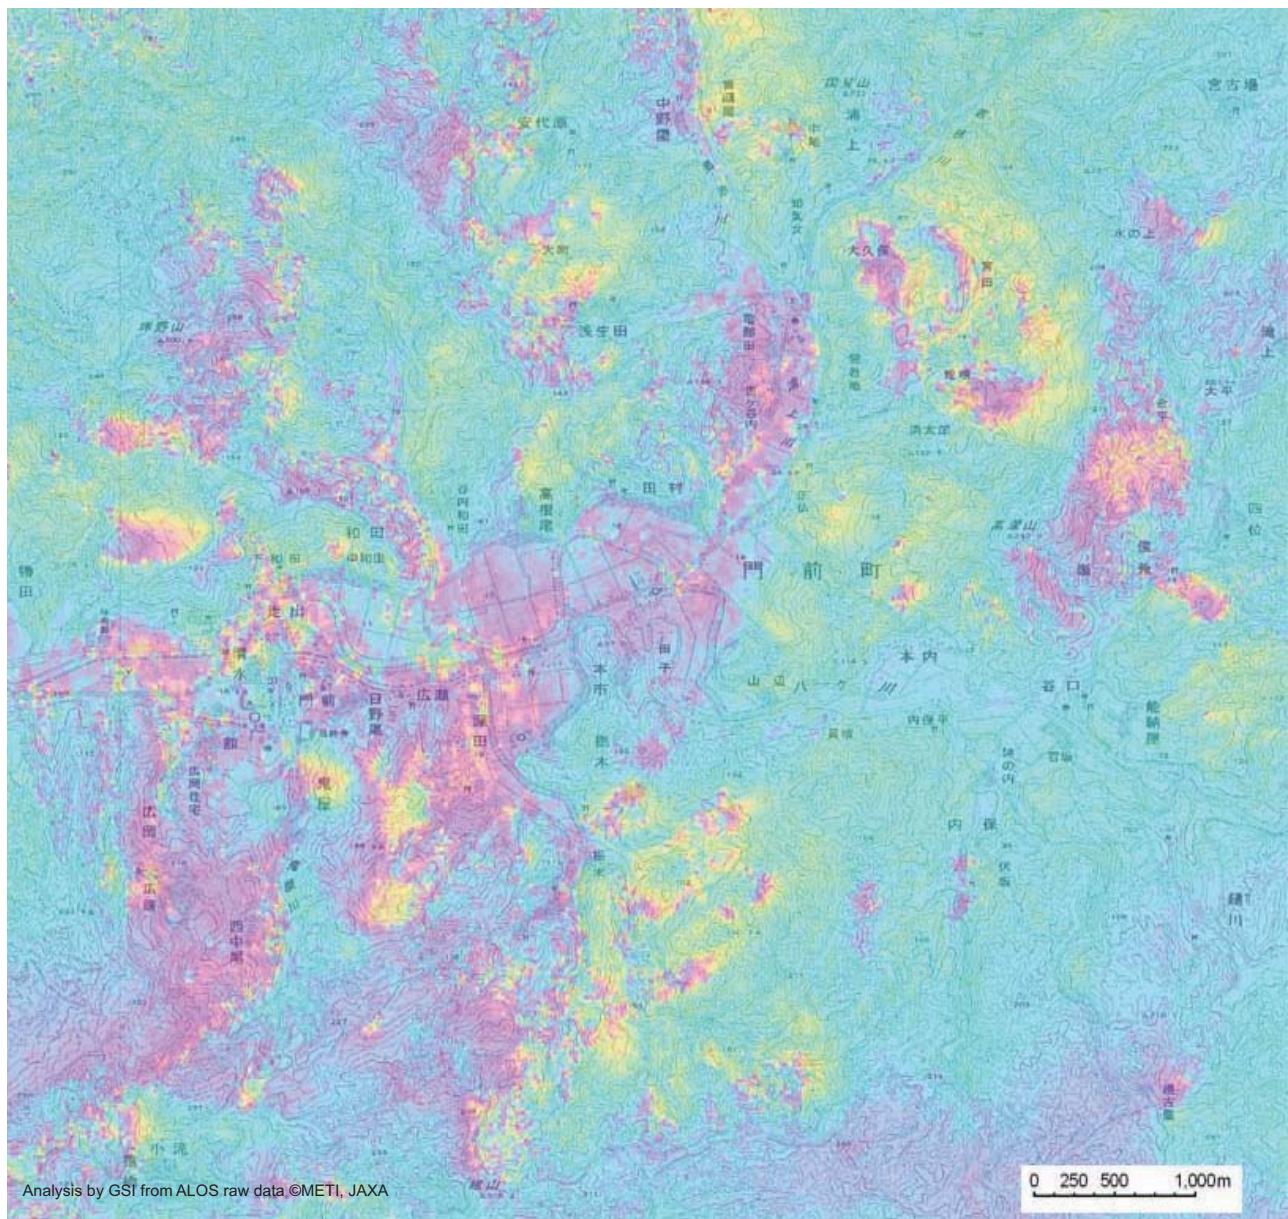
図-5 輪島市門前町東部の変動パターン

地殻変動差分画像を詳細に観察したところ、さまざまな変動パターンが判読された。中でも、山間部に、長さ・幅が数100m程度の楕円形や馬蹄形のパターンが多く見られた。変動量は干渉縞1～2周期分、すなわち衛星視線方向数cmから20cm程度のものが多い。図-5は、このようなパターンが最も多く見られた輪島市門前町東部の画像である。

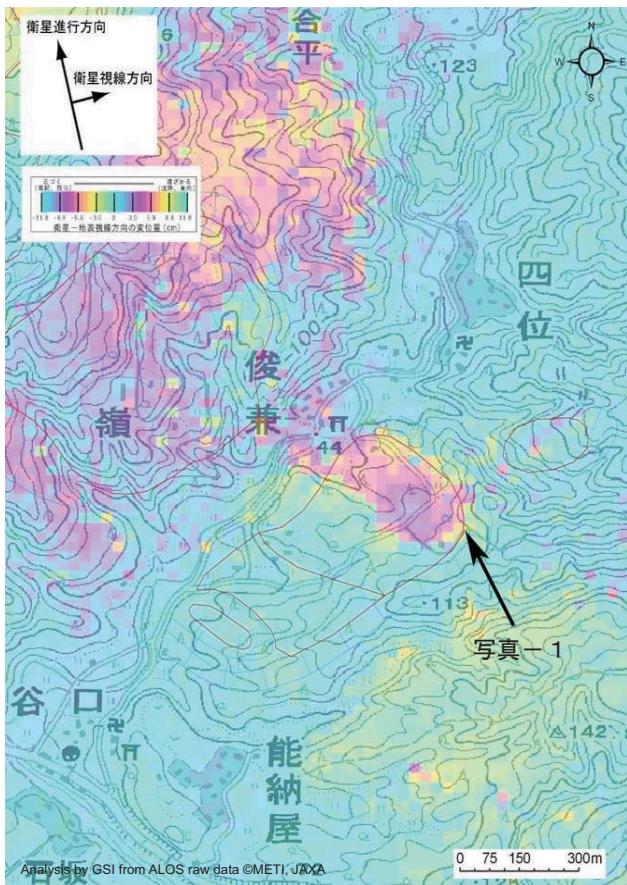
このうちの数カ所を現地踏査した。輪島市門前町俊兼（図-6）では、既存の地すべり地形をなぞるように馬蹄形の変動パターンが現れ、周辺が一様に青を示す中で、変動域は黄～赤を示していることから、全体が数cm衛星方向に近づいたことが示されている（すなわち西方向への移動もしくは隆起）。地形からみると、東南東から西北西に向かってすべった地すべりと考えられるから、この変動パターンが地すべりの再滑動を示しているとすると、西方向への移動と考えられる。現地踏査の結果、変動パターンから滑落崖が想定される場所で、地震時に発生した

図-6 輪島市門前町俊兼の変動パターン。赤線は地すべり地形（防災科学技術研究所, 2007）

と判断できる約10cmの段差が地表に発見された（写真-1）。従って、この変動パターンは地震動で地表が西方向に移動したことを示していると考えられる。

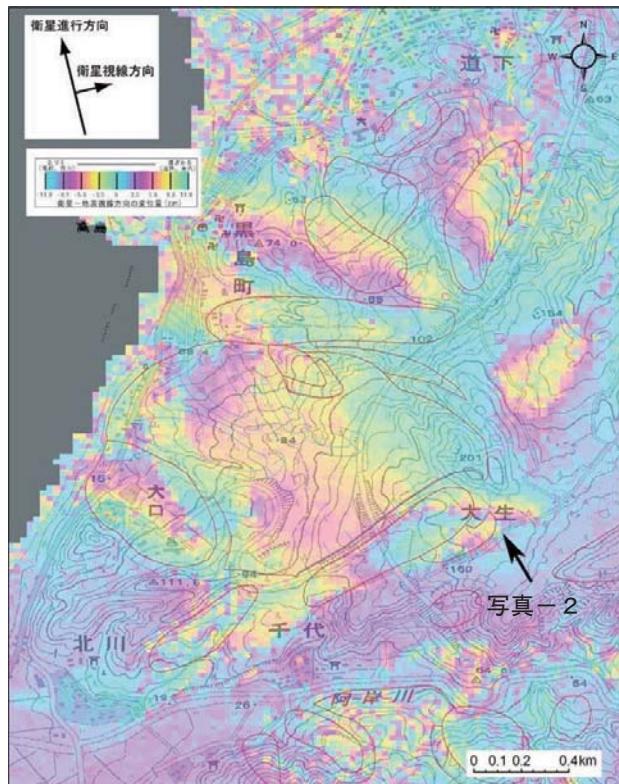
図-7 輪島市門前町大生の変動パターン。赤線は地すべり地形（防災科学技術研究所, 2007）

図-7は、輪島市門前町大生の変動パターンである。既存の地すべり地形の範囲にはほぼ対応するように変動パターンが現れている。矢印に示した地点には、2サイクルの干渉縞が現れており、縞の南側は北側に比べて20cm程度衛星に近づいたと判読できる。現地では道路上の亀裂や斜面変動による樹木の転倒などが観察され（写真-2）、斜面が西に移動していることが明らかとなった。このため、ここでも地震時の地表の変位が変動パターンに示されていると考えられる。

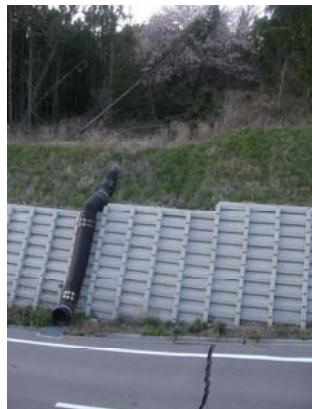
写真-2 地すべりによる道路上の亀裂、斜面の変状

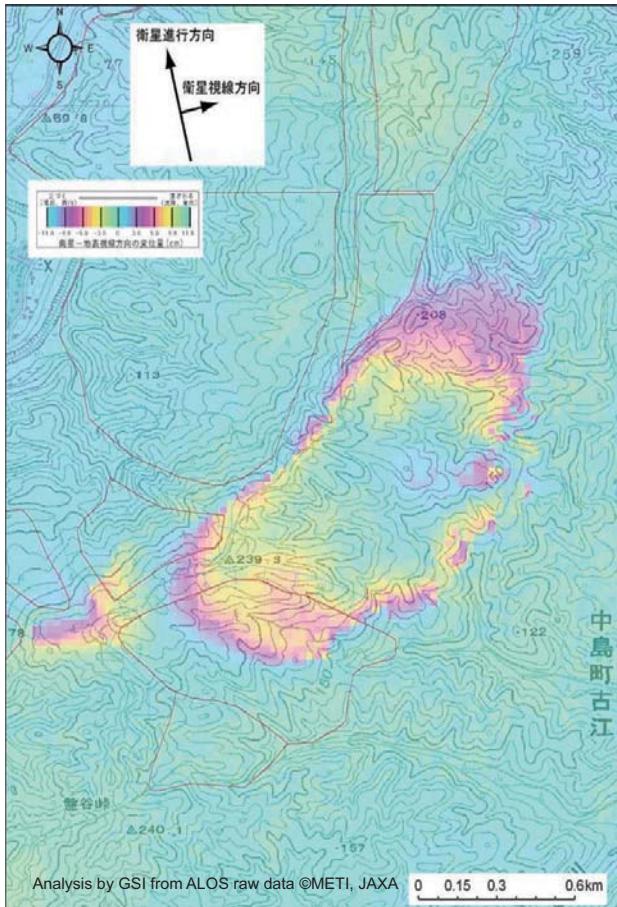
図-8 七尾市中島町古江の変動パターン

地点に明瞭な変動パターンが現れた場合もあった。七尾市中島町古江には、幅約1.5km、奥行約700mの楕円形の明瞭な変動パターンが現れた（図-8）。いくつかの尾根や谷を越えてパターンが広がっており、干渉縞から判断すると楕円の中心部は10数cm衛星から遠ざかっている（すなわち東方向への移動もしくは沈降）。広範囲のブロック状の初生的地すべりが生じたものと考えられるが、この地点では、現地で地表の変状は観察することができず、地元でも、擁壁の転倒等によるごく局所的な地すべりを除いて、この場所に大規模な地すべりが発生しているとは認識されていなかった。

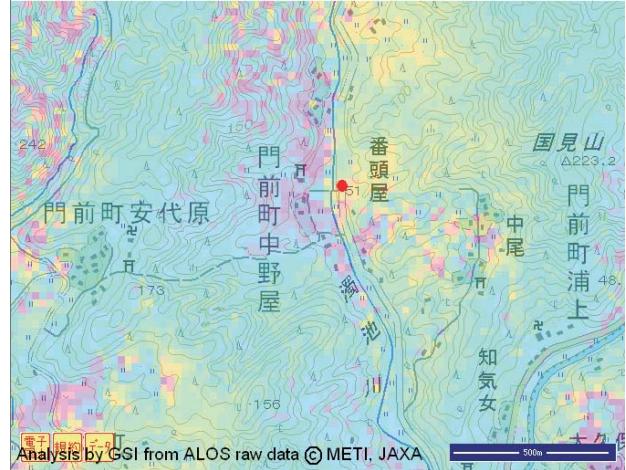
図-9 は、そのうちのひとつである輪島市門前町中野屋の地殻変動差分画像である。この地点では、地震直後の 3 月 27 日に、金沢大学能登地震断層調査グループが「地震断層」として報告（金沢大学理学部地球学科、2007）した道路上の右横ずれを示す亀裂が発見されている（図中に赤点で示す）。画像では、地表地震断層の出現を示唆するシャープな地表の変位を示す画像は観察されず、この地点の東側の斜面（黄色の部分）がわずかに衛星方向に移動したことを示唆するパターンがみられ、「地震断層」は地震時の地すべり性の移動による変状である可能性が高いと判断できる。なお、その後、山形大と金沢大は、

図-9 「地震断層」の出現が報告された地点（図中の赤点）周辺の地殻変動差分画像

この地点でトレンチ調査を行い、この「地震断層」は、古い地すべりのすべり面で基盤岩と接する地すべり堆積物が流動化したことによる表層の変状であったことを明らかにしている（川辺ほか、2007）。前述の断層モデルで、断層の破壊が地表に到達したとは考えられないという結果が出ていることも合わせて、今回の地震では地震断層は出現しなかつたと結論づけることができる。

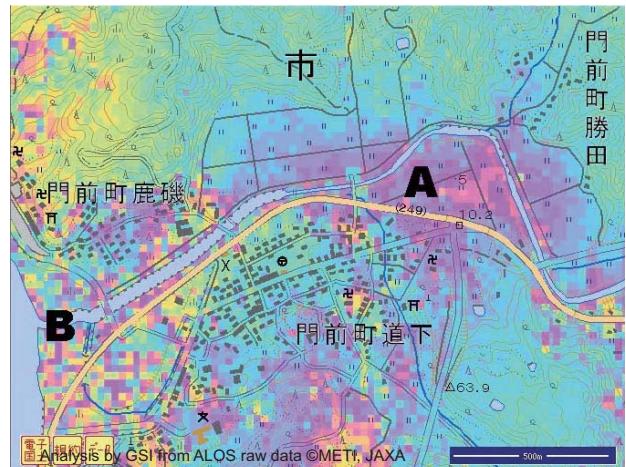
図-10 は、最も家屋倒壊などの被害が著しかった輪島市門前町道下周辺の地殻変動差分画像である。図中 A で示した地域では、図の中央を西流する八ヶ

図-10 輪島市門前町道下付近の地殻変動差分画像。A は沖積層の沈下、B は砂丘の変形を示す。

川の沖積低地の範囲が周辺より数 cm 衛星から遠ざかっていることがわかる。これは、地震動により未固結の沖積層（砂質沖積層、石川県、1991）が液状化もしくは圧密により沈下したものと考えられる。実際、この地域では、橋やカルバート、マンホールなどの地中の構造物が道路面などから抜け上がる現象が多数見られるが、これは、沖積層の地盤が沈下したことにより、基礎が比較的深い構造物が相対的に地盤から抜け上がったために発生したものである。

また、図中Bの周辺には、さまざまな色の画素が不規則に並び、干渉が得られていない。石川県(1991)によると、この地域の地盤は小規模な砂丘（八ヶ川河口域北岸）と沖積低地（八ヶ川河口域南岸の沿海部）で形成されていることから、砂丘砂や未固結の砂質沖積層が地震動によりさまざまに流動し、不規則な地表の変形が起こったことが考えられる。

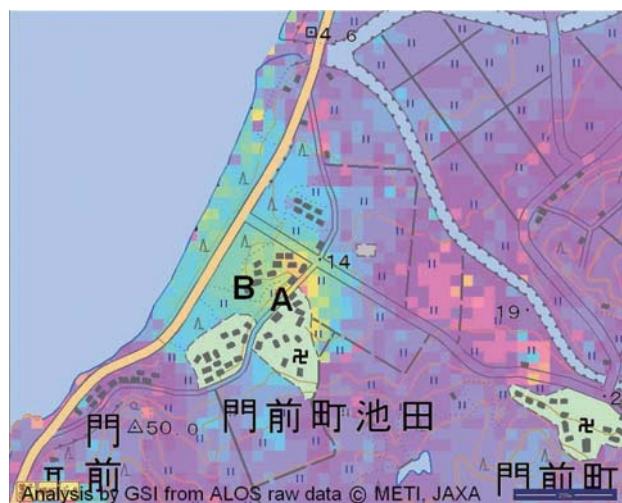
図-11は、道下付近とは異なり著しい家屋倒壊などの被害が特に見当たらない輪島市門前町池田付近周辺（道下から南南西約3km）の地殻変動差分画像である。この図は、図中のA～A'の北東の道路交差点（14mの独立標高点で示される場所）の付近が数cm衛星に近づく、つまり集落自体が海側（西側）へ移動していることを意味している。写真-3は、A

図-11 輪島市門前町池田付近の地殻変動差分画像。A, Bから撮影した写真がそれぞれ写真-3, 写真-4である。

池田の集落付近は、図-11にも示されているように、2つの河川（阿岸川と南川）の合流点の南側に位置する。石川県（1991）は、写真-3の手前の低地を沖積低地（砂質沖積層）、道路交差点が位置する向こうの高まりを砂丘と地形分類している。沖積低地と砂丘自体は海側に2°と緩やかに傾斜しているが、写真-3よりも右側（すなわち山側）には海側に6°～10°の傾斜の地すべりブロックがある。すなわち、沖積低地と砂丘はこのブロックの末端部に位置している。路面補修跡は引張性の亀裂を補修したと考えられるので、この地すべりブロックが海側に再滑動したものではないであろう。現地調査の時点が地震後5ヶ月経った後だったので、噴砂・噴水の痕跡を認められず、地盤液状化を伴ったのか不明であるが、図-11を見ても、沖積低地、砂丘に相当する部分が全体的に海側に移動する動きを示していくことから判断すると、地盤ごと海側に側方流动したと考えられる。

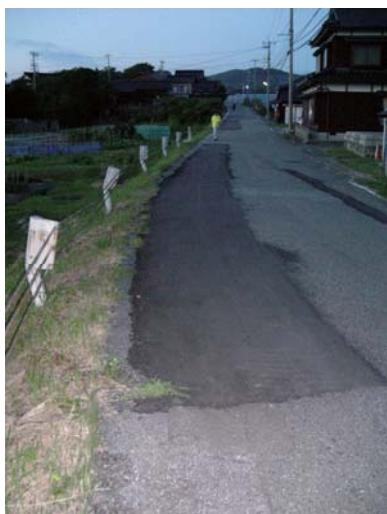
から北東の道路交差点を臨んだ画像である。向こうの小高い丘に、その道路交差点が位置する。

写真-3 海側
(写真左)への地
表の変形を示す
道路上の亀裂の
補修跡

道路の延長方向に沿って、道路地下の埋設物（例えばマンホールや接続する下水道管）の位置とは関係無く、比較的新しい路面に隙間を埋めたような補修跡が認められた。地震による微小な亀裂が路面に生じたのである。路面補修跡は、黄色シャツ着用者よりも後方、道路交差点を越えて延々と続いていた。

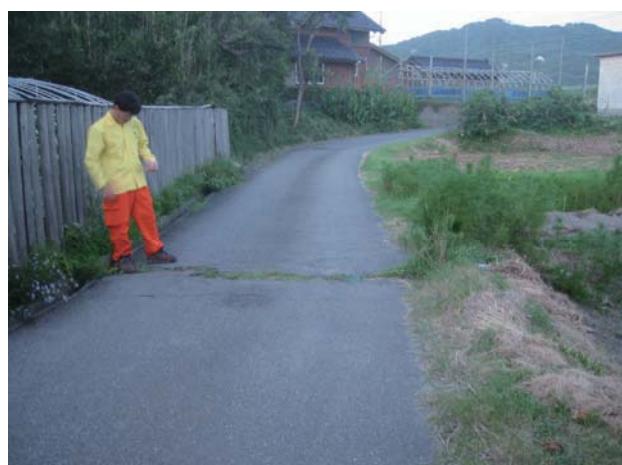
写真-4 図-11のBにおける道路上の亀裂

また、写真-4は、図-11のAより約50m海側の地点（図-11のB）で撮影された写真である。写真-4は、Bから東北東の山側を撮影した写真である。ここでは横ずれを伴った亀裂が生じていた。
