8. 流れ山の地形計測と解析

9. その他の大規模山体崩壊との比較

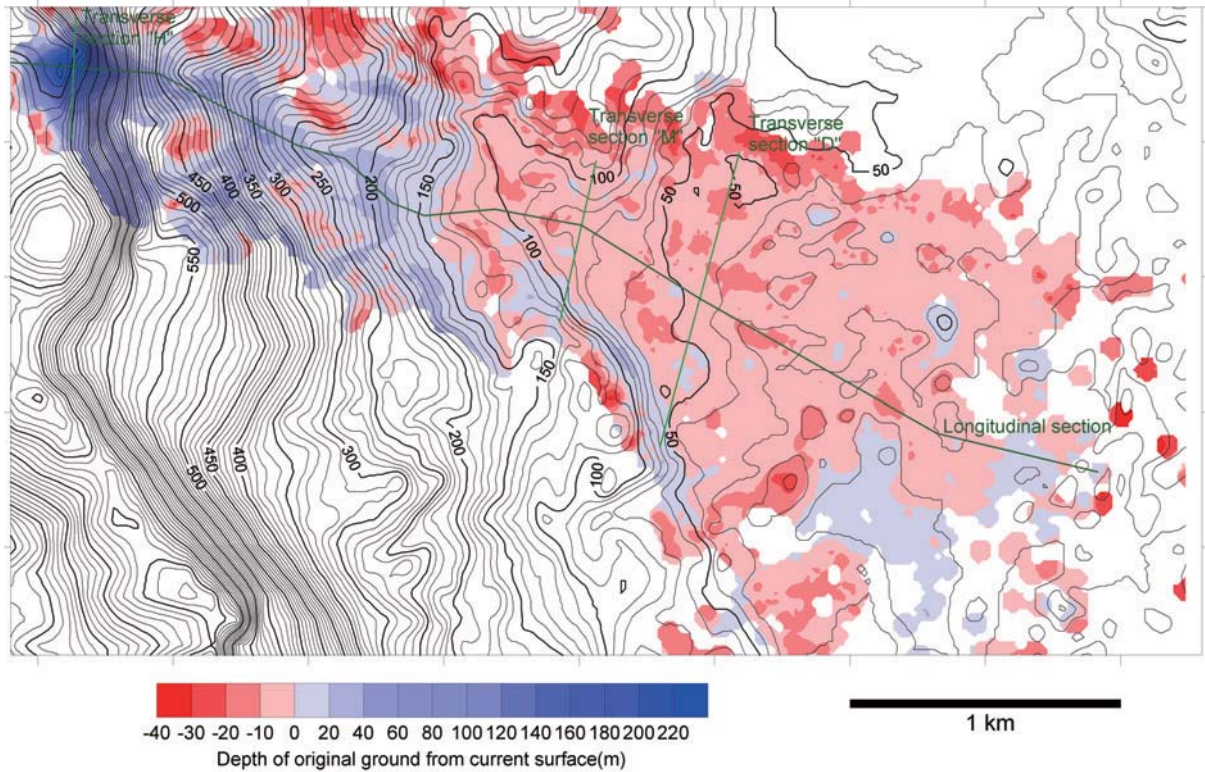
図-14 災害前後の標高の変化

それより下部で堆積域となっている。深度が200mを超す深い崩壊であったことがわかる。

DEMの差分から崩壊土砂量を見積もると、源頭部の標高の減少した範囲の面積は0.85km²、体積減少量は2.9×10⁷m³、堆積域の面積は2.6km²、土砂増加量は2.0×10⁷m³である。減少量と増加量が釣り合わないが、災害発生から時間がたっていることから土砂の崩壊地外への流出等が考えられ、堆積土砂量が崩壊土砂量より小さいのは、その影響が考えられる。従って、オーダー的には合っているので、実際の崩壊土砂量は両者の間で、かつ体積減少量の数値に近

い方ではないかと推定される。ここでは、2～3×10⁷m³程度と考えられる。この規模は、1984年長野県西部地震による御嶽山の崩壊(3.6×10⁷m³)には及ばないものの非常に大規模である。崩壊土砂の堆積厚についても、図-14～16を見ると、4～10mの領域が広く分布するものと考えられる。

図-15には図-14に示した縦断線上の地形変化を示す。最上部では出尾根のような形状のピークを越えて崩壊が発生していることが示されている。図-16には図-14に示した3つの横断面の地形変化を示す。崩壊域の横断面では、崩壊が横断方向に凸型斜面で生じていること、崩壊深が250m近いことが示されている。流送域の横断面では、南側では谷壁を浸食している一方、流路には若干の堆積を生じている程度で、元々の地形上を流送したものと考えられる。堆積域の横断面では、北側で堆積物が厚く、南側では薄い。南側には元々堤防状の地形があり、その地形が崩壊後も見られている。他の断面に比べて崩壊後の地形が起伏に富んでいるのは、流れ山地形による。

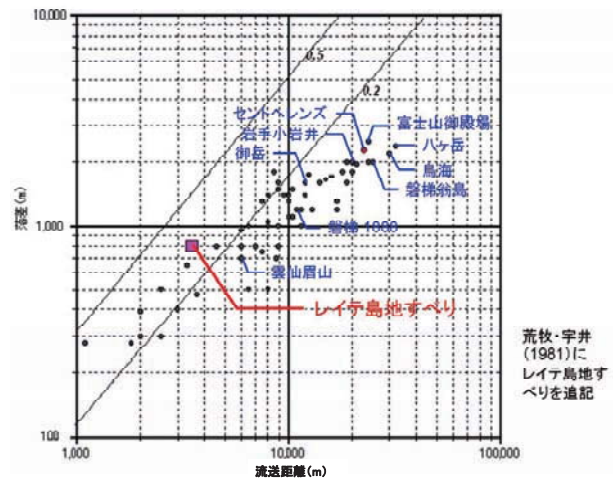
図-23 レイテ島山体崩壊のH/L図

図-23は、荒牧・宇井(1981)による日本の代表

的な山体崩壊を対象にしてH(落差)とL(流送距離)をグラフにプロットしたものに、今回のレイテ島の山体崩壊と米国セントヘレンズ火山の山体崩壊を追加でプロットしたものである。レイテ島の山体崩壊については、図-3の5万分1地形図から数値を読み取り、滑落崖の縁の標高を780m、堆積域の先端の標高を20m、その間の距離を3880mとした。レイテ島の山体崩壊は、日本の代表的な山体崩壊と比べて規模(落差、流送距離)が小さく、落差に比べて流送距離が短い、摩擦係数が大きいタイプの山体崩壊である。

この図からも、この土砂災害が地すべりではなく山体崩壊に該当することを示しているが、ほぼ同規模の山体崩壊である御岳崩れと比べてH, L共に小さかったのは、崩壊源の高さが約800mと低く必ずしも崩壊土砂の位置エネルギーが大きくなかったことや、流送域以下の地形が平らで、岩屑なだれの運動エネルギーが急速に失われたことなどが考えられる。
