小松・加賀・あわら地区湖沼湿原調査
 The Report of Lake and Wetland Survey of “Komatsu-Kaga-Awara” Area,
 Ishikawa-Fukui, Japan

地理調査部 木村幸一・齋藤俊信・三谷麻衣・新西正昭
 Geographic Department

本編では、2007（平成19）～2008（平成20）年にかけて石川県小松市と加賀市から福井県あわら市にわたる小松・加賀・あわら地区で行った湖沼湿原調査の概要と調査結果について報告する。

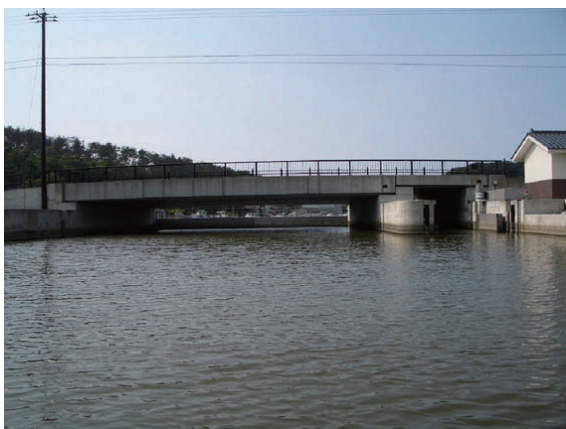
写真-2 開田橋

海面との高低差がほとんどなく、海水の流入が容易な汽水湖だが、湖北部の開田橋（写真-2）に開田橋水門が設置され、上流部（南側）へ海水が流入しないように管理されている。魚類は汽水性のものから淡水性のものまで多様な種類が生息している。マガン、ヒドリガモ、マガモの渡来地として、環境省が定める日本の重要湿地500に登録されている。

北潟湖では、開田橋水門により上流側に海水が流入しないよう管理しているため、上流側の水域と下流側の水域で水位が異なる。このため、開田橋水門の上流側と、下流側とに水域を 2 つに分けて測深基準水面を決定した。福井県三国土木事務所が開田橋水門の上流側及び下流側で 30 分ごとに定常的な水位観測を実施しており、そのデータから北潟湖の測深基準水面を定めた。2007（平成 19）年の 1 年間に毎時 0 分と 30 分に観測されたデータを使用した結果、測深基準水面は開田橋水門上流側では 0.26m（以下、水位はすべて東京湾の平均海面上（T. P.））、開田橋水門下流側では 0.38m となった。

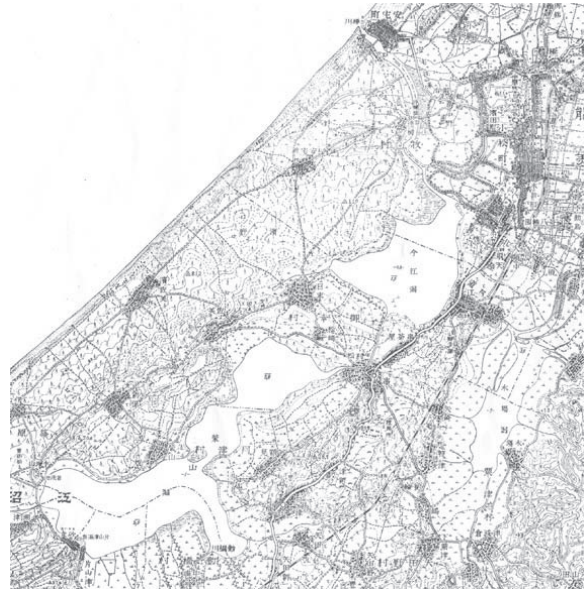
図-2 1911(明治44)年の5万分1地形図「小松」の一部を縮小

柴山潟は今江潟、木場潟とともに加賀三湖と呼ばれ、その水は今江潟を経て梯川(かけはしがわ)へ注いでいた(図-2)。しかし、国営加賀三湖干拓建設事業により、1954(昭和29)年から新堀川が掘削され、日本海へ直接注ぐように改修され、その後、柴山潟内に加賀市柴山町地先から動橋川(いぶりはしがわ)河口に至る締切り堤防が築かれ、御橋川が残存水面に付替えられて、1969(昭和44)年にこの干拓事業は完成した。この干拓事業で、今江潟と柴山潟の北東側半分が消失し、現在は水田となっている。海水面との高低差がきわめて小さいため、海へと流出する新堀川には防潮水門が設置され、逆流を防いでいる。

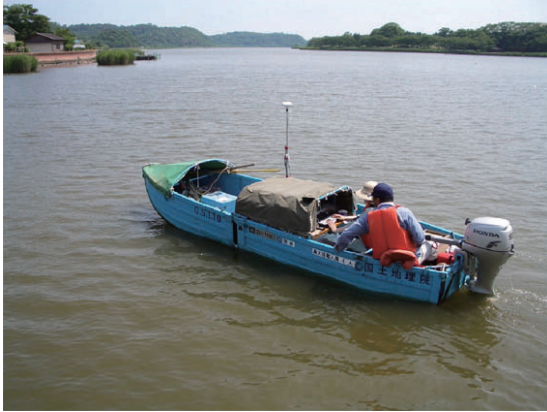
写真-7 音響測深機を用いた測深調査

北潟湖の測深調査には、音響測深機を使用した（写真－7）。測深した地点の位置は DGPS（ディファレンシャル GPS）により求め、測深データの収集や解析には測深データ解析ソフトウェア HYPACK（ハイパック：Coastal Oceanographics 社製）を使用した。

測深調査により、北潟湖の湖底地形について、次の結果を得た。

- 1）最大水深は開田橋水門の上流側付近における水深 3.7m である。
- 2）開田橋水門よりも下流においては、水門と大聖寺川との合流部を結ぶほぼ直線状に溝筋ができている。
- 3）南東側から流入する観音川が運んだ土砂が扇状

に堆積している。

- 4) 湖の中央部南西側のあわら市北潟東に架かる日之出橋から北部の開田橋水門の間では、観音川が運んだ土砂が堆積している流入部近くを除き、湖岸から30~40mで水深2.5m~3m弱まで一気に深くなるが、湖の中央部はほぼ平らでスプ皿のような地形をしている。

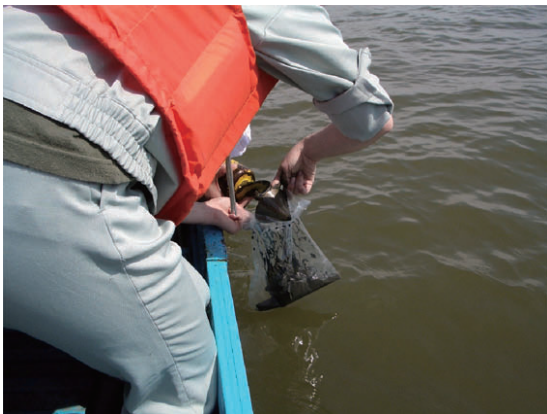
写真-8 底質調査

槍式採泥器とドレッヂャーを使用し、北潟湖では68点の底質サンプルを1点につき200g程度採取した(写真-8)。サンプル採取地点の位置は、測深調査と同様にDGPSにより求めた。

採取サンプルの50%にあたる34点のサンプルについて、ふるい機にかけ粒度分析を行い、残りの50%は指触により底質を判定した。

その結果、北潟湖の底質は全体的には泥からなっており、開田橋水門より下流側の水域と湖岸沿いの所々に、砂や泥混じり砂、砂混じり泥が分布していることが明らかになった。

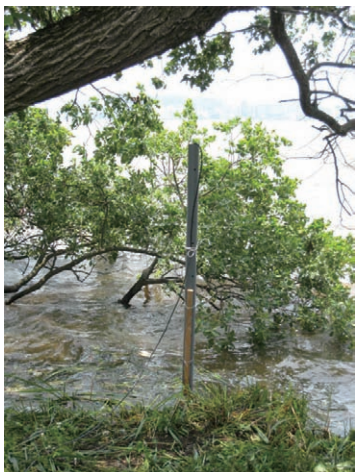
写真-10 柴山潟の水位観測所

国土地理院の水位観測所(写真-10)は締切り堤防の北端付近に設置し、水位の基準となるベンチマーク(基準点)高は、そこから約 3.6km 離れた一等水準点(点名:881)を利用して水準測量により求め、標高 0.68m とした。

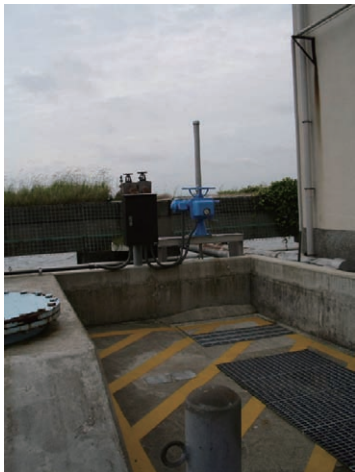
写真-11 片山津水位観測所

柴山潟では、石川県大聖寺土木事務所が片山津温泉で 10 分ごとの定常的な水位観測(写真-11)を実施していることから、2007(平成 19)年の年間平均水位 0.46m(T.P.)を測深基準水面とした。

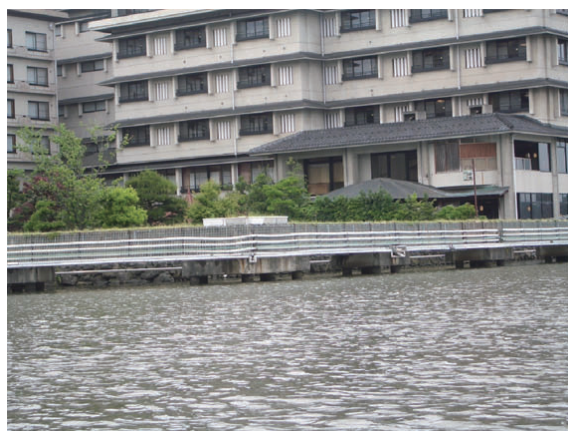
写真-12 パイプライン

柴山潟の西南側の岸には片山津温泉街のパイプライン(写真-12)が湖岸より 2m 程度の湖面上に設置してあり、船で湖岸まで寄ることができないので、パイプライン沿いの湖岸については測桿を行い、測深データを補完した(写真-13)。

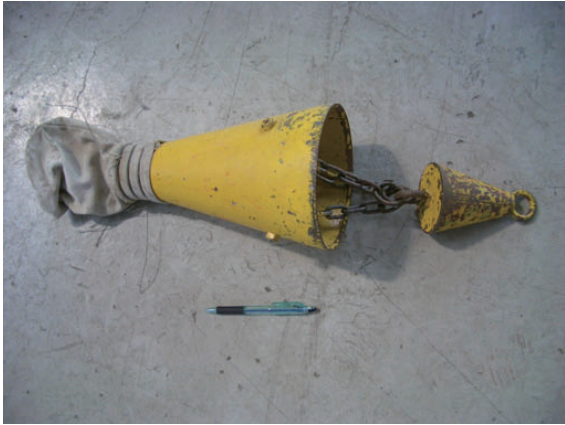
写真-14 ドレッチャー

槍式採泥器とドレッチャー(写真-14)を使用し、柴山潟では54点の底質サンプルを1点につき200g程度採取した。サンプル採取地点の位置は、測深調査と同様にDGPSにより求めた。通常、採取したサンプルの20%以上はふるい機にかけ粒度分析を行い、残りは指触により底質を判定するが、柴山潟のサンプルは指触による判定が難しかったため、全点のサンプルをふるい機にかけ粒度分析を行った。

その結果、柴山潟の底質は全体的には泥からなっているが、東南部の御橋川、動橋川、八日市川等の流入河口付近と西北部の新堀川への流出部付近では、砂や泥混じり砂、砂混じり泥となっていることが明らかになった。

流入河口付近の底質が砂質堆積物になっているのは、川によって運ばれた土砂が柴山潟に入って流速を失うことにより堆積したものと考えられる。
