## 高精度標高データ整備

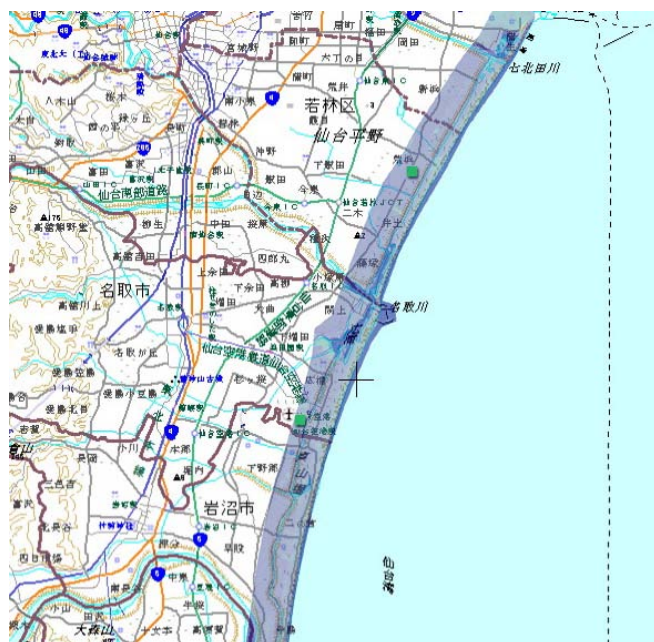
海岸線から5km幅の範囲

既存の精密標高データ

**概ね海岸線から5km\*までに整備範囲を拡大し、高精度標高データを作成・提供!** \*標高についても考慮する
