平成18年7月豪雨（長野県岡谷市周辺）の土石流災害の分布と特徴

国土地理院地理調査部防災地理課

1. はじめに

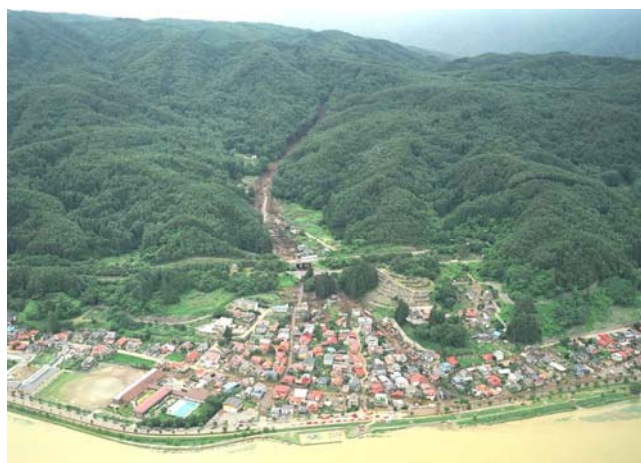
図-1 岡谷市湊地区小田井沢川の土石流の状況（7月20日、日本空間情報技術撮影による）

2006年7月17日から19日、長野県中央部の岡谷市、諏訪市、辰野町かけて梅雨前線の豪雨により広範囲にわたって土石流、斜面崩壊、浸水が発生した（[図-1](#)、[図-2](#)、[図-3](#)）。被害は、岡谷市湊地区死者7名、川岸東地区1名、辰野町飯沼1名、辰野町小横川1名の死者の他、多数の家屋の全壊、浸水などの大きな被害を出した。そのため、当該地域の気象状況、地形、地質の概要を説明し、災害については（株）日本空間情報技術7月20日撮影、（株）パスコ・（株）国際航業7月20日撮影斜め写真、（株）国際航業7月29日撮影1:8000垂直写真を使用してその分布と特徴について調査を行った。

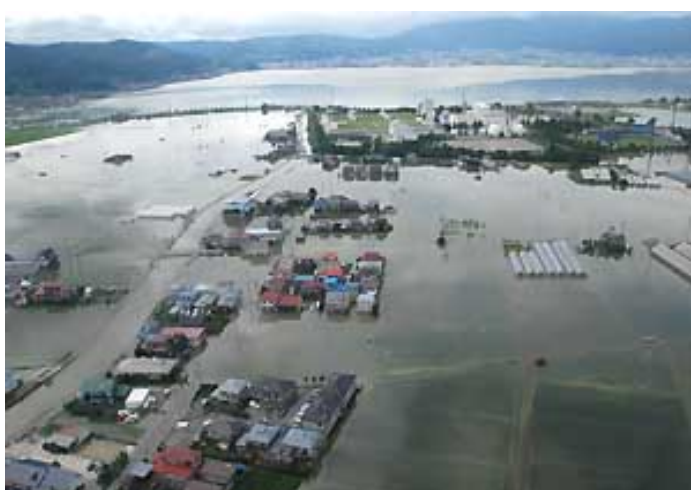
図-2 水没した諏訪市豊田地区
（7月19日、信濃毎日新聞社撮影による）

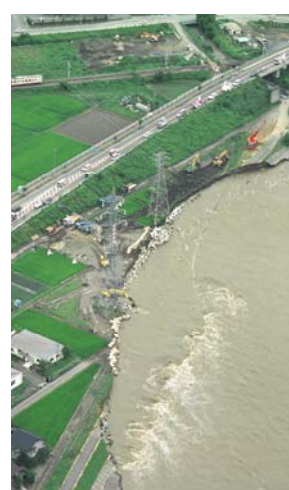
図-3 天竜川堤防決壊（箕輪町松島地区）
（7月20日、日本空間情報技術撮影による）
