# 平成 26 年 8 月豪雨災害に関する土砂流出範囲写真判読図の作成

## Preparation of Debris Flow Distribution Map in Northern Area of Hiroshima City by Aerial Photo Interpretation of the Heavy Rain Disaster in August 2014

応用地理部 災害対策班  
Geographic Department Disaster Countermeasures Group

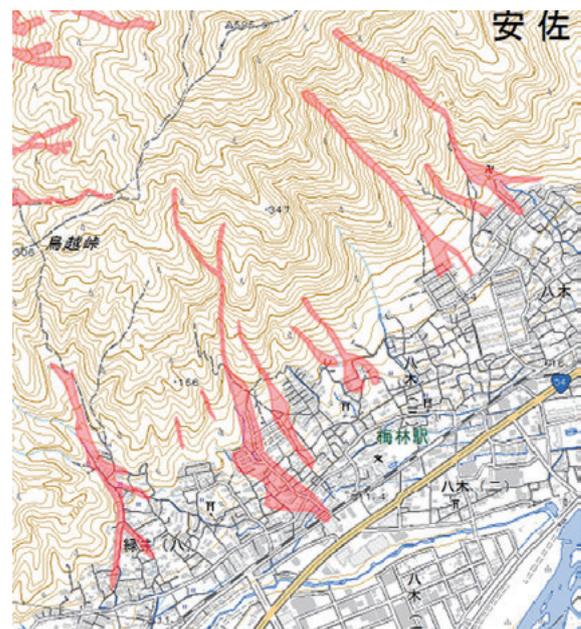
図-1 斜め写真による判読図

8 月 20 日及び 21 日に撮影した斜め写真（写真-1）を基に土砂流出範囲の判読を行い、国土地理院が開発した地理院地図キット（マップメーカー）を用いて KML 形式のデータファイルを作成し、8 月 22 日に関係機関に A0 判の「写真判読図」（図-1）として提供するとともに、地理院地図を通じて公開した。

判読に使用した斜め写真は、デジタル一眼レフカメラにより撮影したものである。本カメラには GNSS 測位装置が備えられており、撮影した写真（JPEG 画像）の Exif 情報には GNSS 測位装置から得られる撮影位置と方位が記録されることから、写真とともに提供される標定図では撮影方向を矢印で表示した撮影地点情報が表示される。これを用いて地上位置と方向を地図上で同定することが容易にできるので判読作業に迅速に着手できるようになった。

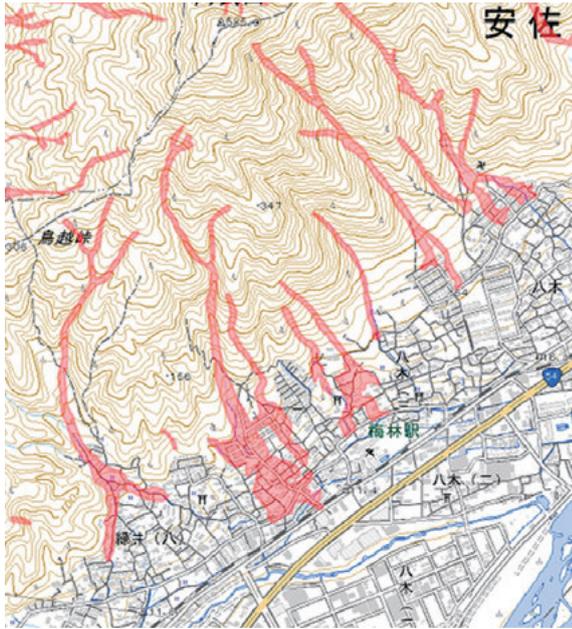
図-2 垂直写真による判読図

斜め写真と同様に、8 月 28 日、30 日及び 31 日に撮影した垂直写真を用いて判読図（図-2）を作成し、9 月 2 日に公開した。本図の作成中に垂直写真を基にした正射画像が作成されたので、GIS ソフトを用いて確認作業を行い、最終公開データとした。

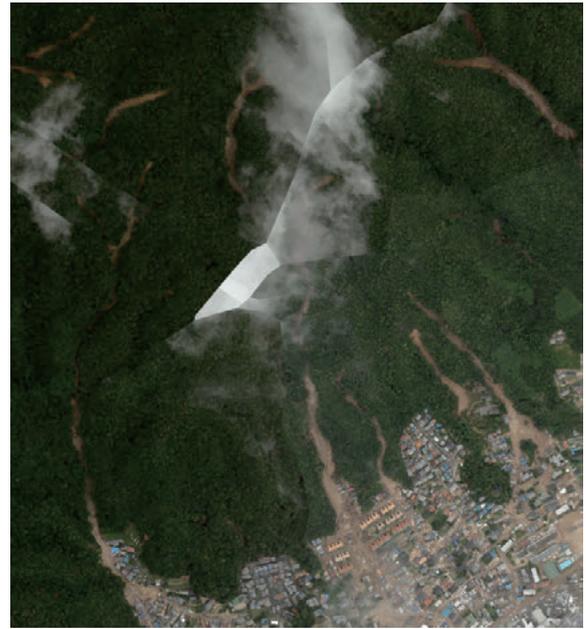
写真-2 8月28日撮影垂直写真の正射画像

豪雨災害後の垂直撮影は撮影高度の関係及び天候の関係から雲の影響が避けられず、今回撮影したのもでも雲の影響の残るところがあった(写真2)が、これについては21日までに撮影された斜め写真で補完することで、対象区域全体の判読図(図-3)を作成した。

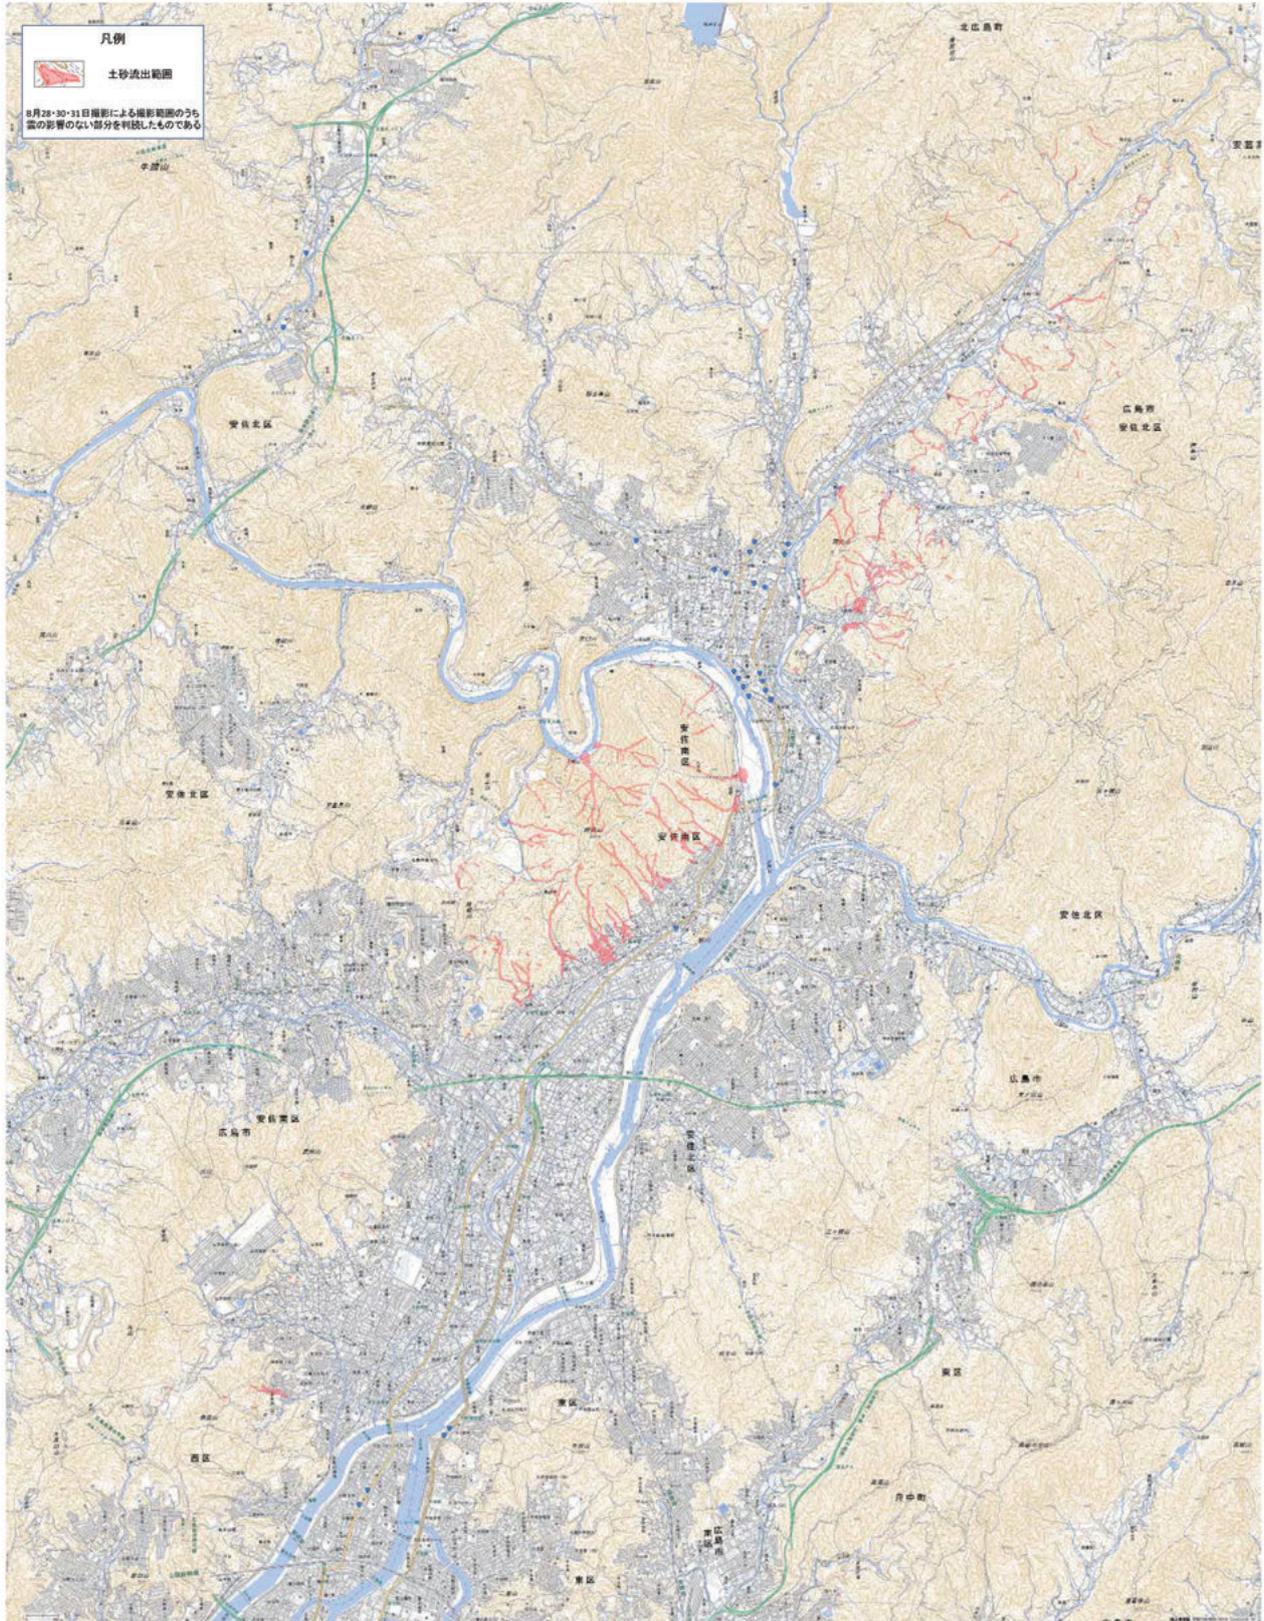
図-3 写真判読図

# 平成26年8月豪雨 8月28・30・31日撮影垂直写真による写真判読図
