平成 26 年 8 月豪雨災害に関する地理地殻活動研究センターの対応 Responses of Research Center, GSI to the heavy rain disaster in August 2014

地理地殻活動研究センター 災害対策班 Geography and Crustal Dynamics Research Center Disaster Countermeasure Group

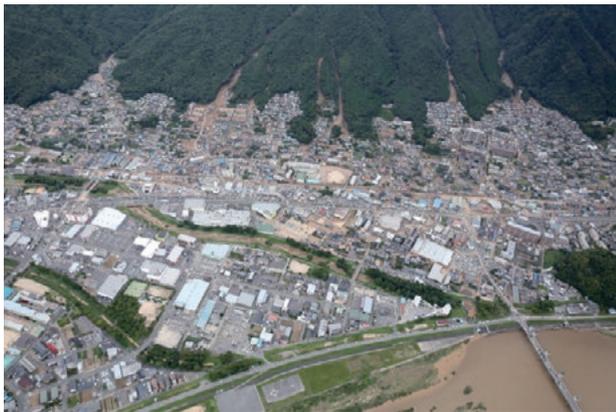
図-1 斜め写真の例（8 月 20 日撮影）

地理地殻活動研究センター（以下「研究センター」という。）では、8 月 20 日 9 時 45 分に風水害の警戒体制から非常体制への移行に伴い、情報の収集とツイッターによる被害箇所等の情報発信を行った。その日のうちに、「くにかぜⅢ」による緊急撮影が実施されたため、斜め写真の画像 173 枚を入手し(図-1)、正射画像の作成に着手した。

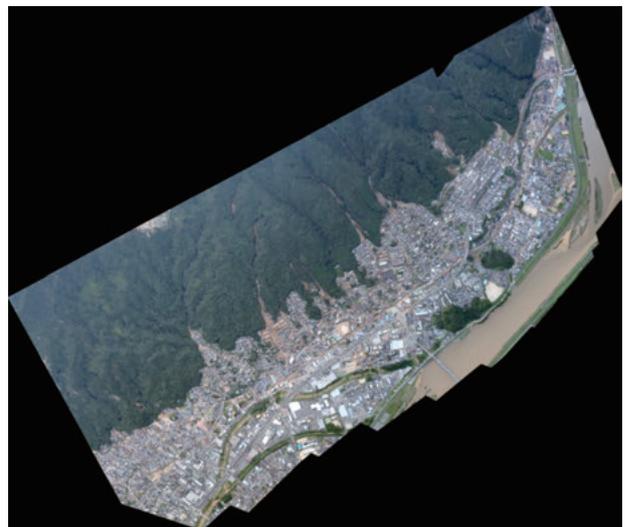
図-2 広島市安佐南区八木・緑井地区の正射画像

基本的な処理はほぼ自動化されているが、良質な結果を得るためには、地上基準点の追加やノイズデータの除去、パラメータの設定を手動で行う必要があった。また、処理時間は写真の枚数、解像度、コンピュータのスペック等に依存する。7 月の長野県南木曾町での土砂災害で試験的に実施した経験もあったが、試行錯誤も含めて 1 地区の処理時間に約 3～4 時間を要した。作成した正射画像のうち、広島市安佐南区八木・緑井地区の正射画像を図-2 に示す。正射画像は、「地理院地図」で上乘せ情報として公開された。

斜め写真から正射画像を作成するためには、SfM(Structure from Motion) / MVS(Multi-View Stereo) という技術を利用した。SfM は、動画や複数の静止画からカメラの撮影位置を推定する技術、MVS は、三次元形状を復元する技術である。これらの新しい技術を組み合わせて使えば、比較的簡単に斜め写真を含む複数の空中写真から、正射画像とデジタル表層モデル (DSM) などの地形情報を得ることができる。研究センターでは、市販の自動オルソモザイク及び 3D 処理ソフトウェアである Agisoft 社製「PhotoScan Pro」を用いて、斜め写真から正射画像を作成した。今回の被災地域は広範囲であったため、3 地区に分けて処理を行った。処理に先だて、ま

今回の斜め写真からの正射写真の作成では、写真の画素数(5760×3840ピクセル)は十分であったが、写真の撮影方向とオーバーラップ率に問題があり、部分的に歪むなど、良質な正射画像が得られなかった。今回のような広範囲を対象とした正射画像を作成するためには、垂直写真に近い角度(少なくとも垂直軸から30度以内)での斜め写真撮影と80%近いオーバーラップ率及び垂直写真撮影時並みの撮影コース数が必要であり、手持ちカメラによる下向き撮影と自動的なインターバル撮影を行う方法の検討が必要である。また、正射画像作成に使用したソフトウェアのライセンスが1つしかなく、複数の作業員により並行して作業することができなかつたため、処理に時間を要した。さらに、災害調査におけるUAV(無人航空機)による適切な撮影方法の確立や航空機撮影との役割分担を検討する必要がある。
