## 相馬験潮場の再建 Reconstruction of Soma tide station, Fukushima Prefecture, Japan

測地観測センター 佐藤雄大・田邊壽男・中野博美  
Geodetic Observation Center  
Yudai SATO, Toshio TANABE and Hiromi NAKANO

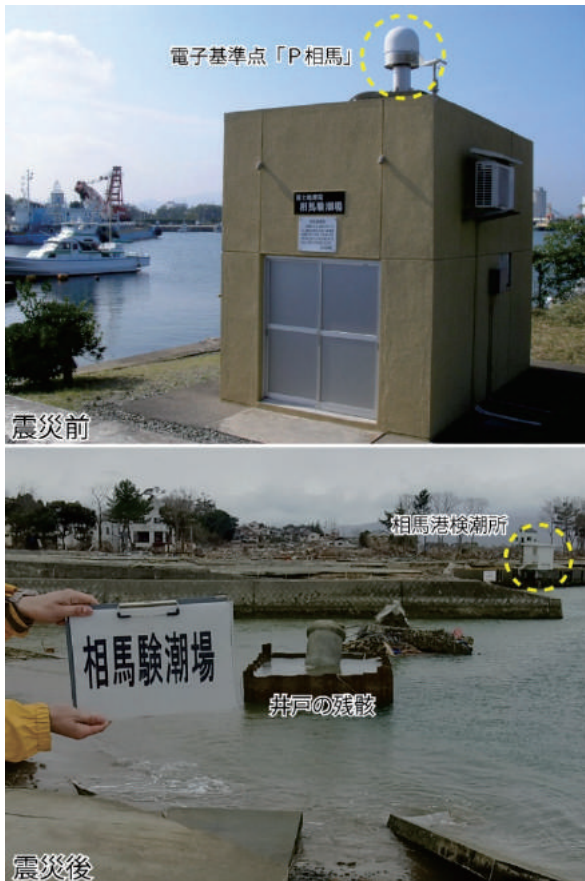
図-6 震災前後の相馬験潮場

相馬験潮場において約 40 年もの間蓄積されてきた連続潮位観測データは、東北地方太平洋沖地震の発生により途絶えることとなった。図-2 に示すとおり、相馬験潮場の潮位データは地震の発生と同時に欠測している。これは、地震による震度 6 弱の激しい揺れによる通信ケーブルの断裂、機器の破損等が原因だと考えられる。その後、襲来した 9 m を超える巨大津波により、相馬験潮場は設置された堤防ごと破壊され流失することとなった。図-6 の下図は被災後の相馬験潮場の跡地であり、験潮場が設置されていた基盤は大きく崩れている。一方で、近隣に設置されていた福島県相馬港検潮所は建屋全体が津波により浸水し、全ての機器が使用不可能になったものの、建屋の大きな損壊は免れた。相馬験潮場の流失により津波や高潮の監視に支障がでていたことから、福島県の協力を得て福島県相馬検潮所に国土地理院の潮位観測機器を設置し、平成 23 年 6 月 15 日から臨時に潮位観測を再開した。この検潮所での潮位観測は暫定のものであること及び周辺のインフラの復旧には時間を要することから、潮位観測は 1 秒間隔で行うものの、電源はソーラーパネルによって確保し、通信は無線の携帯電話網を用いている。被災の状況及び暫定の潮位観測再開までの詳細については、大島ほか（2011）で報告がなされている。

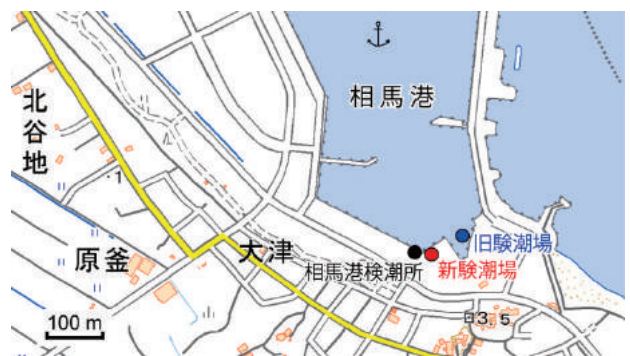
図-7 新旧相馬験潮場及び福島県相馬港検潮所の位置  
(背景は地理院地図：平成 27 年 1 月 5 日時点)

建を進めるため、福島県との調整の上、旧相馬験潮場から南西に約 100 m の地点で、震災により破壊された堤防が復旧された場所とすることとした(図-7)。建設は、国土交通省東北地方整備局、国土地理院及び福島県との協議の上、平成 26 年 7 月から着手された。本建設は、相馬験潮場の建屋については国土交通省東北地方整備局営繕部が建設を担当し、潮位観測機器一式及び電子基準点設備一式の設置は国土地理院が担当して実施された。新相馬験潮場の導水管は旧験潮場と同様に建屋の基盤の構造上、サイフォン式が採用された。導水管は旧験潮場より約 13 m 長く、管内を真空にして海水を吸い上げるためのポンプが建屋内に設置されている。サイフォン式の導

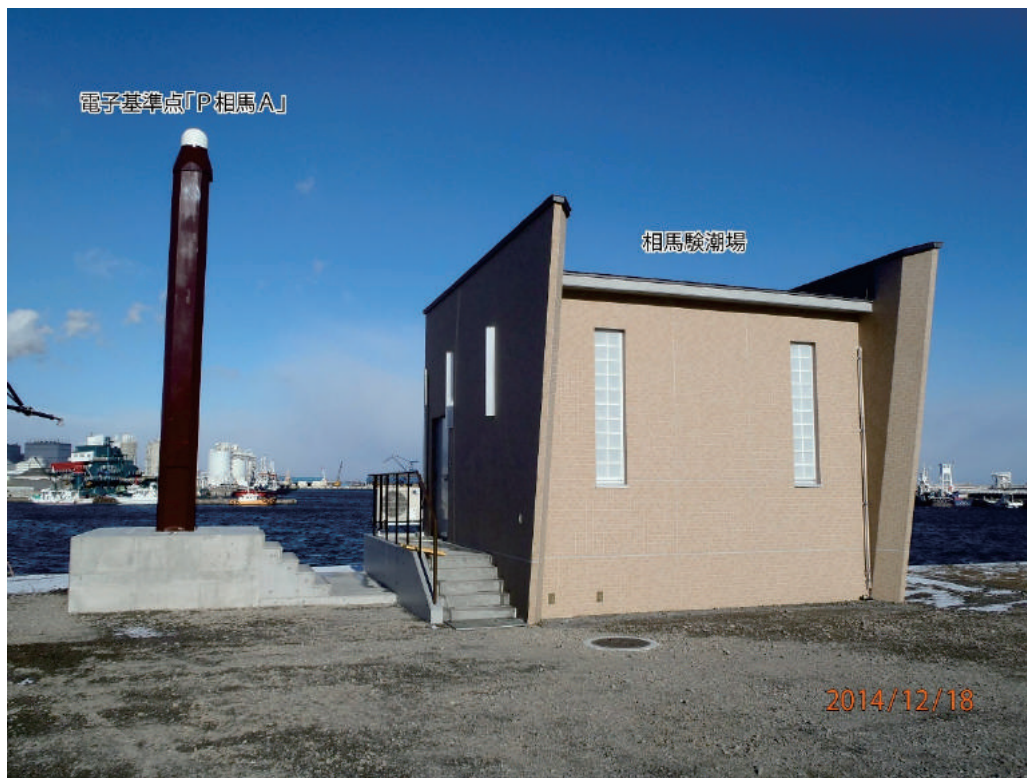
図-8 新相馬験潮場と電子基準点「P相馬A」

水管は、設置費用では水中に流入口をもつ通常の導水管より安価に設置できる利点があるが、メンテナンスの回数が多くなるといった欠点があるため、新旧相馬験潮場では建屋を設置する基盤の構造上、本方式を採用している。その他の潮位観測の機材は、全て前節で述べた観測の強化が図られた仕様のものを採用している。また、験潮場の建設とともに、測量の基準、地殻変動監視、絶対潮位の観測等のために重要な電子基準点「P相馬A」も6mのピラー型で建屋に隣接して設置された(図-8)。験潮場の建屋の建設が平成26年11月に終了した後、潮位観測設備及び電子基準点の設置作業が同年12月に実施され、それぞれの観測施設で試験観測が開始された。従来よりも観測機能が強化された新相馬験潮場は、電子基準点と連携していること及び東北地方太平洋側唯一の験潮場ということから、一層の潮位の監視業務及び防災、研究等の分野への貢献が期待できる。
