## 2. 湖沼調査報告

### (1) 火散布沼の概要

### (2) 調査の概要

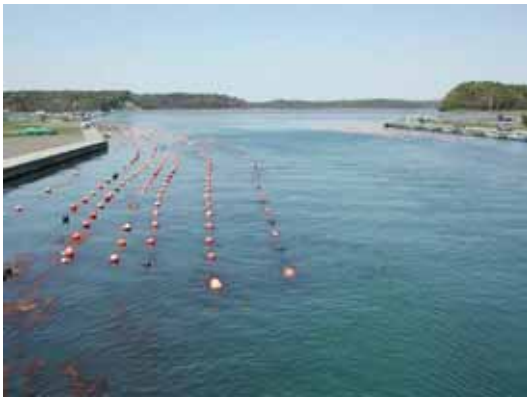
火散布沼は、北海道厚岸郡浜中町に位置する面積 3.58km<sup>2</sup>の太平洋に面した海跡（かいせき）湖です。海水が直接出入りするため河口の水路は冬期でも凍ることがなく、集水面積が小さいため河川流入量が少なく、また沼全体が浅く湖岸が入り組んでいるといった特徴を有する汽水湖であり、アサリ、カキ、ウニなど海産物の格好の漁場及び養殖場となっています（写真 - 2）。また、野生生物も多数生息しており、特に鳥類では絶滅危惧 類のタンチョウが生息し、冬には白鳥も飛来することで有名です（写真 - 3）。このように、良好な自然環境が保たれてきた火散布沼は、北海道が定める「厚岸道立自然公園」に含まれ、環境省が定める「日本の重要湿地 500」に登録されているほか、霧多布湿原とともに国際条約である「ラムサール条約」の登録湿地として選定されています。

写真 - 2 養殖ブイの浮かぶ火散布沼

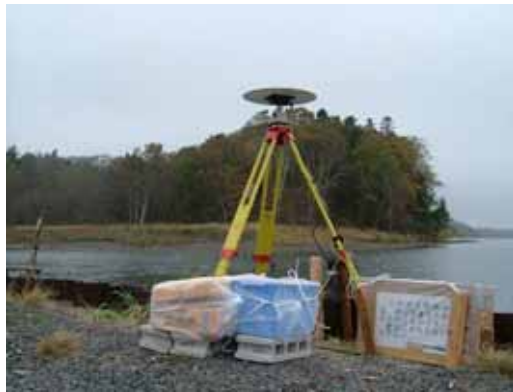
写真 - 4 ベンチマーク設置のためのGPS測量

火散布沼の水位は、定常的には観測されていません。このため測深調査をする時の基準となる水位を求めるために、水位観測所を現地調査期間中に設置しました。水位観測所用の高さの基準となるベンチマーク（基準点）は、通常であれば湖沼周辺の基準点から水準測量を実施して高さを求めていましたが、火散布沼周辺には適当な基準点が存在しないので、今回は作業効率と確保すべき精度を考慮した上で、GPS を用いた高精度の測量により、ベンチマークの高さを求めました（写真 - 4）。

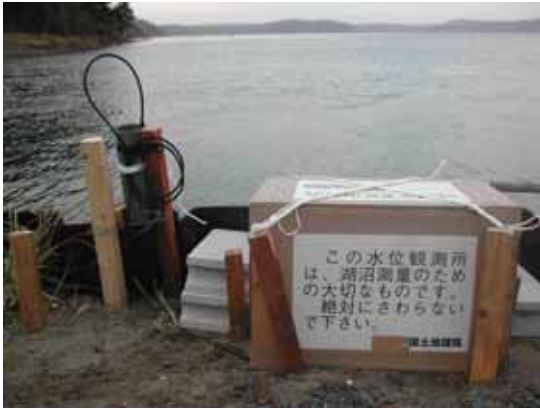
写真 - 5 火散布沼湖岸に設置した水位観測所 写真 - 6 音響測深機を用いた深浅測量の様子

設置した水位観測所(写真 - 5)において、調査の期間中(2004(平成16)年10月20日から11月2日まで)1分ごとの水位を観測しデータを取得しました。東京湾平均海面を基準とした観測期間中の最高水位は、+0.56m(2004(平成16)年10月20日)、最低水位は-0.67m(2004(平成16)年10月30日)であり、期間を通しての平均水位は+0.02mでした。水位変動の主要因は火散布沼が直接海に通じているために起こる潮の干満によるものです。

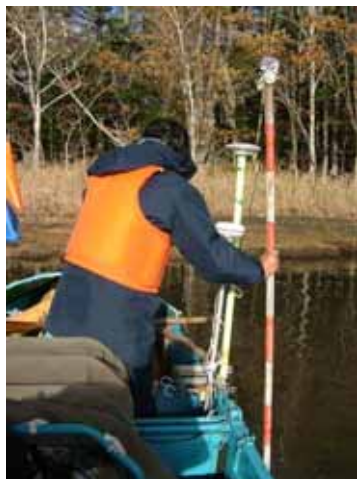
写真 - 7 測桿作業

火散布沼の測深調査は、主に音響測深機を使用しました(写真 - 6)。音響測深機が使えない水深0.5m以下の浅瀬は、さお(今回は測量ポールに鋼巻尺を取り付けたものを使用)を直接水底に突き立てて深さを測る測桿法(そっかんほう)を用いました(写真 - 7)。

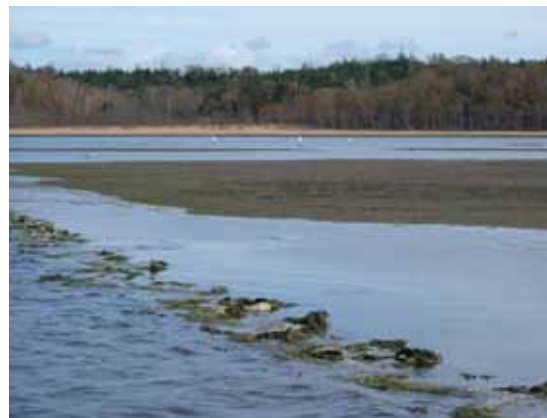
写真 - 8 干潮時において干上がったアサリ礁（写真中央部やや上寄りの部分）

火散布沼の特徴として、一部が浚渫され急激な地形変化があること、浅瀬を利用してアサリを養殖しているアサリ礁があること、カキ・ウニ等の養殖網が点在していることなどがあり、操船に細心の注意を払う必要がありました。特に干潮時はアサリ礁として用いられている浅瀬の一部が干上がってしまい（写真 - 8）、測深作業に支障を来しました。このため測深作業の効率は潮の干満による水位変化に大きく左右されました。また浚渫箇所やアサリ礁では、急激な地形変化をより正確に把握するため、測深の間隔を当初計画の100mから50mへ変更して実施しました。

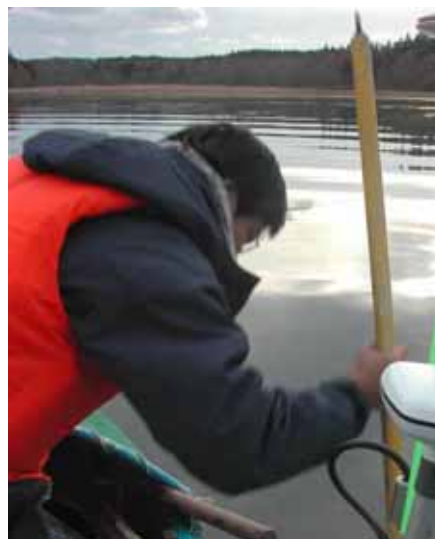
写真 - 9 底質調査

槍式採泥器とドレッチャーを使用し、82 点の底質サンプルを 1 点につき 200 g 程度採取しました(写真 - 9)。採取の位置は、測深作業と同様 D G P S により得ました。
