平成 28 年台風第 11 号・第 9 号及び第 10 号等に関する取組  
**Disaster Response Activities of Geographic Department to the Typhoon Kompas(1611) and Mindulle(1609), Typhoon Lionrock(1610)**

応用地理部 災害対策班  
**Geographic Department Disaster Countermeasures Group**

応用地理部は災害対策班が中心となり、平成 28 年台風第 11 号・第 9 号及び第 10 号による被害状況を把握するために、推定浸水範囲図、土砂崩壊・堆積地分布図及びパノラマ写真を作成し、北海道の空知川、美生川及び札内川流域の洪水被害を調査し、政府調査団に職員を派遣した。

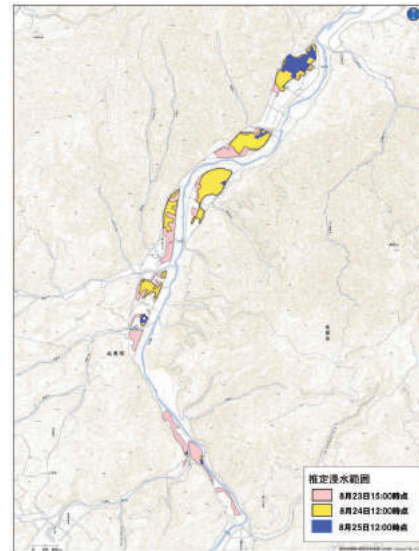
浸水範囲が縮小していく様子を分かりやすく示す資料として、8 月 23 日と 24 日の推定浸水範囲を重ね合わせた図を 8 月 24 日に、8 月 23、24、25 日の推定浸水範囲を重ね合わせた図（図-2）を 8 月 25 日に、台風第 11・9 号に関するページから公開した。

8 月 23 日 15 時時点で約 260ha あった浸水範囲が、24 日 12 時時点で約 150ha に、25 日 12 時時点では約 28ha にまで縮小していく様子を如実に示す資料となった。

図-2 平成 28 年台風第 11 号及び第 9 号に係る常呂川（北海道北見市）推定浸水範囲の変化（平成 28 年 8 月 23 日 15:00 時点（桃色）、24 日 12:00 時点（黄色）、25 日 12:00 時点（青色））

国土地理院からは、現地視察予定箇所の地理院地図、推定浸水範囲の変化（図-2）及びパノラマ写真（図-3）等を、政府調査団員に資料として提供した。

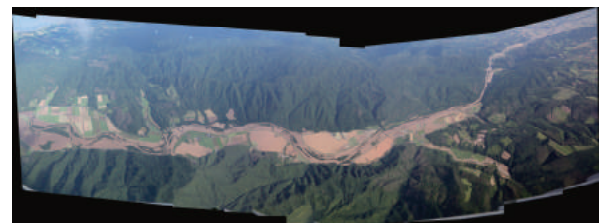
8 月 23 日に撮影した斜め写真は、くにかぜⅢの機体側面の窓越しに、機内から被災箇所の様子をデジタルカメラで撮影したものである。この斜め写真は、直線状に飛行するくにかぜⅢの機内から、連続する写真の一部が重なるよう一定の時間間隔で撮影しているため、撮影された写真を重ね合わせながら並べると、パノラマ写真を作成（合成）できる。

パノラマ写真は撮影した被災箇所の位置関係を全体的に俯瞰できるため、2.1.1 に示した判読作業の効率化に寄与できるのではないかと考え、試験的に作成した上、「8 月 23 日撮影「斜め写真」のパノラマ画像北海道北見市常呂川周辺（浸水被害）」（図-3）として、台風第 11・9 号に関するページから PDF 形式で 8 月 23 日に公開した。

図-3 8 月 23 日撮影「斜め写真」のパノラマ画像北海道北見市常呂川周辺（浸水被害）

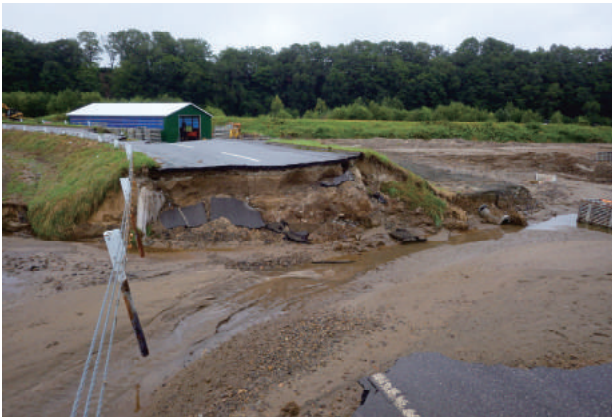
写真-1 北見市の河川氾濫による道路損壊状況（河川氾濫により、写真の左側から右側へ水が流れた）

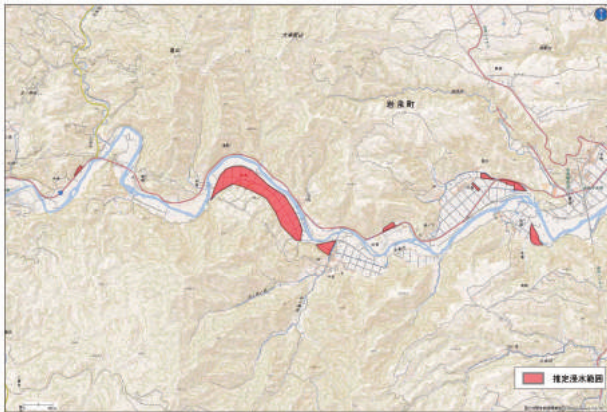
岩手県下閉伊郡岩泉町の小本川（おもとがわ）周辺で発生した浸水被害の状況把握のため、当部は 8 月 31 日のくにかぜⅢ撮影による斜め写真を使用して、2.1.1 と同様の手法を用いて約 47ha の推定浸水範囲を特定し、推定浸水範囲図を作成し、「平成 28 年台風第 10 号に係る小本川（岩手県岩泉町）推定浸水範囲（平成 28 年 8 月 31 日 14:00 時点）」（図-8）

図-8 平成 28 年台風第 10 号に係る小本川（岩手県岩泉町）推定浸水範囲（平成 28 年 8 月 31 日 14:00 時点）

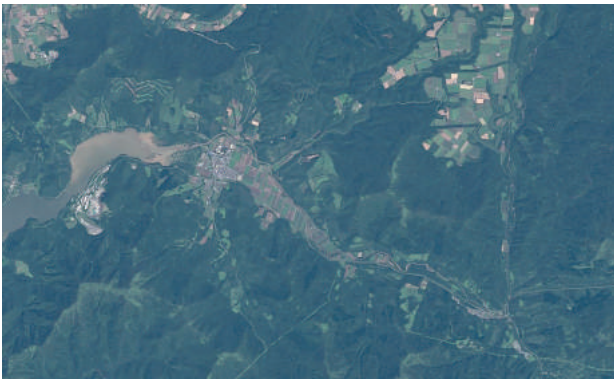
北海道地区については2016年8月24日観測の画像を、「北海道地区被災前の人工衛星画像(Landsat8)」(図-12)として、東北地区については2016年8月8日観測の画像を、「東北地区被災前の人工衛星画像(Landsat8)」として、地理院地図から9月2日に公開した。同時に、台風第10号に関するページに被災前の人工衛星画像(北海道地区、東北

図-12 「北海道地区被災前の人工衛星画像(Landsat8)」  
(南富良野町付近を拡大)

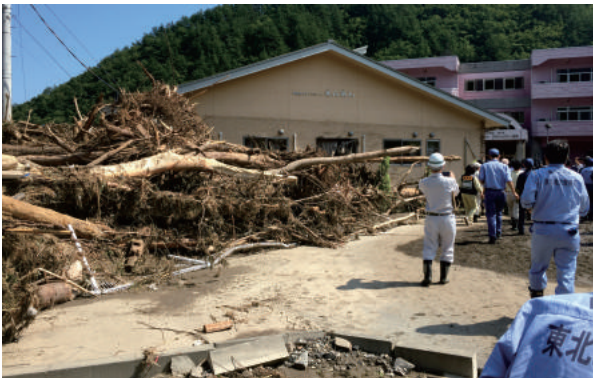
写真-2 岩泉町の河川氾濫により運ばれた流木及び多数の犠牲者が出た高齢者グループホームの外観

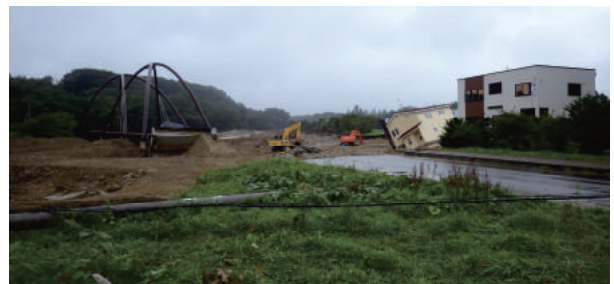
写真-3 清水町の河川氾濫による道路・建物被害と落橋被害の状況

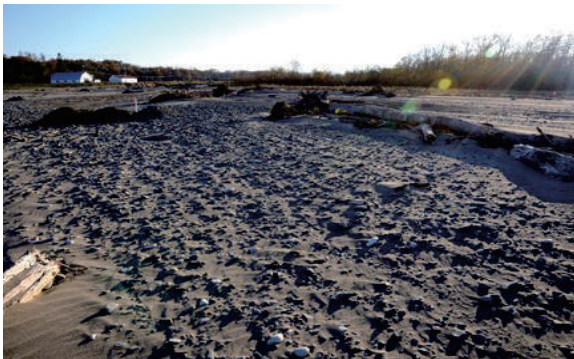
札内川支流の戸蔦別川（とったべつがわ）から流入した氾濫水は、畑地の土壌を浸食又は土砂や流木を堆積させながら旧河道（治水地形分類図）に収れんする様相を呈していた。氾濫水は畑地全体を広く河床化させるなど、災害規模の大きさを顕著に示している（写真-4）。

写真-4 氾濫水により河床化された畑地の状況（札内川と戸蔦別川の合流付近）

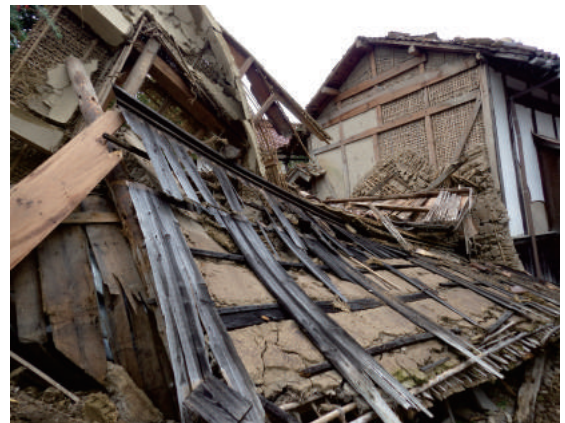
写真-5 北栄町の地震動による家屋倒壊の状況
