噴火によって拡大した国土を測る（西之島の事例）

企画部地理空間情報企画室計画調整係長 植田 勲

キーワード：西之島上陸、離島の基準点整備、地図更新

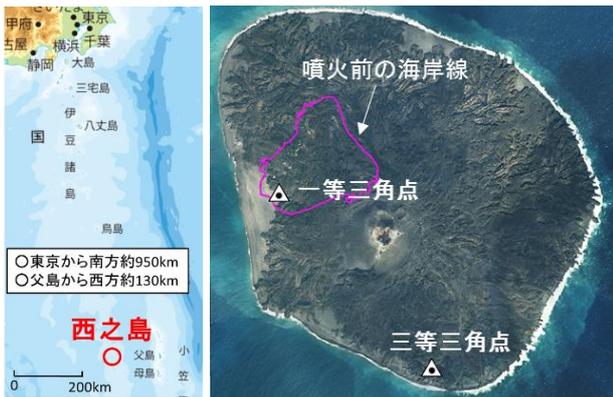
図-1 左図：西之島の位置
右図：正射画像（平成 28 年 12 月撮影）と三角点設置位置

西之島は活発な噴火活動により拡大を続け、噴火前の島はその一部（以下「旧島部分」という。）を残して溶岩などの噴出物により覆い尽くされた（図-1）。この間、国土地理院では測量用航空機「くにかぜⅢ」や無人航空機（UAV）を用いて地形の変化を定期的に計測し、その変遷を記録している。平成 27 年 11 月以降、噴火活動は沈静化し、平成 28 年 8 月 17 日に噴火警報（火口周辺）の警戒範囲が縮小されたため、上陸による測量作業が可能となった。

旧島部分に一等三角点を、また噴火によって新たに陸地が形成された部分（以下「新島」という。）に三等三角点を設置した（写真-1）。三等三角点周辺は、冷えて間もない溶岩が分布しており、上層のものは非常に脆い上に不規則に重なっていたため、三角点の選点は難航した。三角点設置後は、緯度・経度を定めるための GNSS 測量を開始し、空中写真撮影のための対空標識を設置した。しかし、その後の台風接近により、GNSS 測量機材及びデータの回収は一時断念した。最終的には、3 ヶ月後の平成 29 年 1 月に再上陸し、これらを無事回収した。

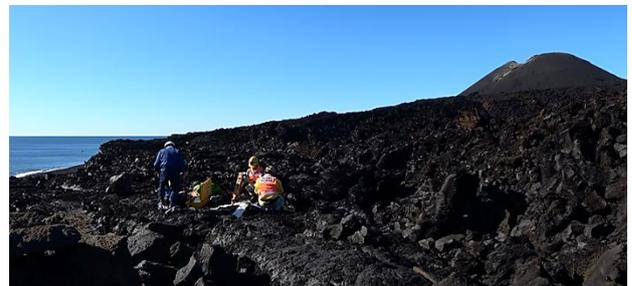
写真-1 三等三角点周辺の様子。右奥は火砕丘。
