カスリーン台風

伊勢湾台風

1986年 那珂川水害

大都市の集中豪雨(福岡水害)

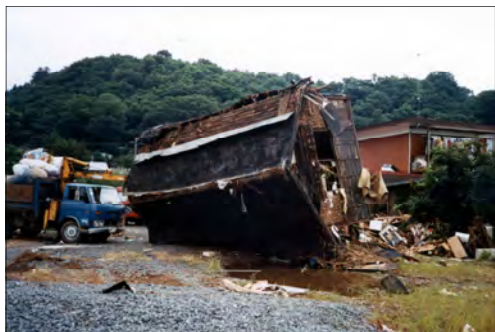
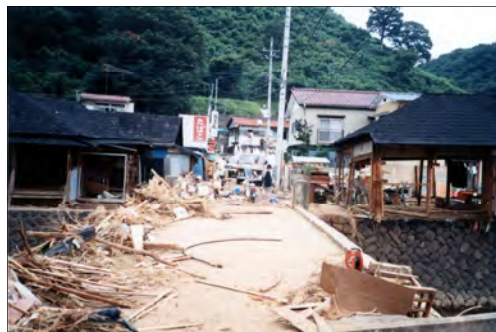
栃木県茂木町では、逆川の氾濫で家屋が流出、全半壊

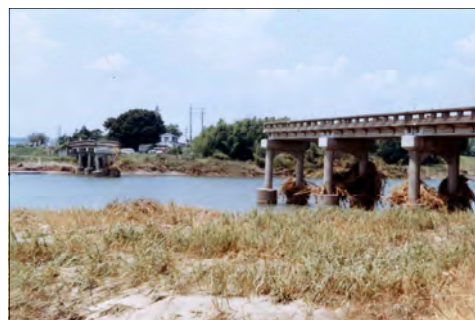
中央部分が流出した県道日立笠間線の千代橋

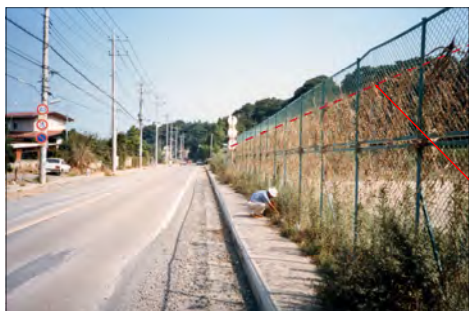
ここまで浸水した

フェンスに絡んだ草や木の枝が洪水の痕跡をとどめています

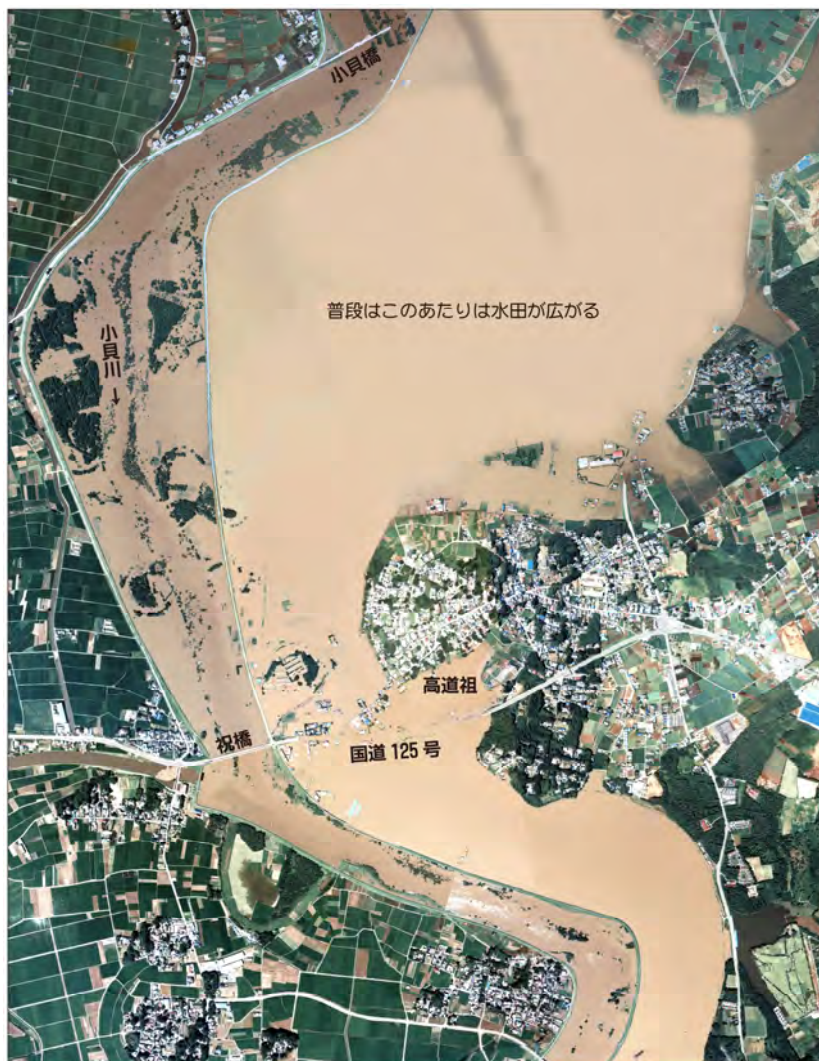
下妻市高道祖付近の浸水

小貝川流域の下館市や明野町（現筑西市）では8月5日の早朝から午後にかけて堤防の決壊や無堤部分からの氾濫、それより下流域の石下町や水海道市（いずれも現常総市）では8月6日午前には石下町本豊田で右岸堤防が決壊し、広い範囲で住宅や耕地が浸水しました。

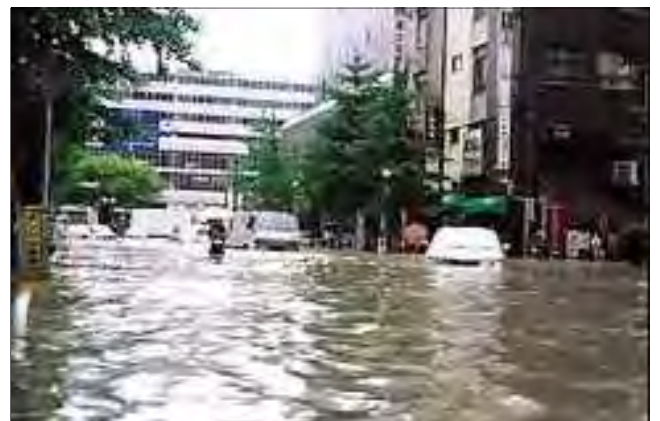
図1 博多駅周辺の浸水状況(博多駅周辺地下空間浸水状況調査より)

都市では、緑の公園が少なく、地表をコンクリートやアスファルトで覆われています。そのため、地下への浸透は少なく保水能力がありません。このように排水能力が少なく大雨が降れば下水道のみに集中します。福岡市の場合も雨水排水用を設けていましたが限界を超えた雨水や御笠川の氾濫で博多駅周辺では内水氾濫がおきました。この氾濫は、地下階まで浸水被害をもたらし、新たな都市型水害として注目されるようになりました。
