西之島での基準点設置及びGNSSブイによる潮位観測装置の開発 Installation of Control Points in Nishinoshima Island and Development of the Tide Observation Device using GNSS

Geodetic Department Isao UEDA, Shinya OMORI and Osamu OOTAKI

要 旨

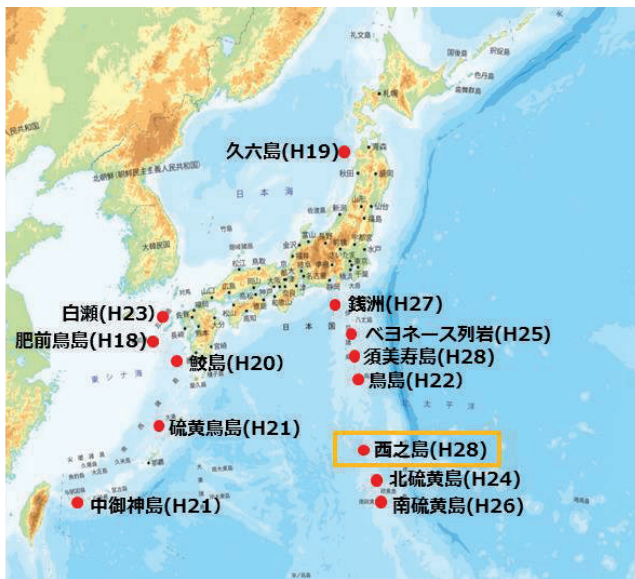
図-1 平成28年度までに整備した離島の基準点

国土地理院は、国土の適切な管理・保全・利用及び海洋基本法・海洋基本計画に基づく「離島の保全・管理」に資するため、我が国の領海及び排他的経済水域（EEZ）の外縁を根拠付ける離島の正確な位置情報を整備する施策を実施している。測地部では、これらに該当する離島のうち三角点がない離島について、平成18年度から順次三角点を設置している（図-1）。

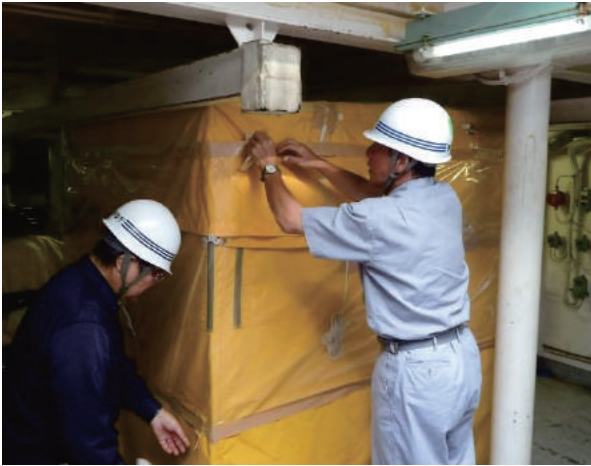
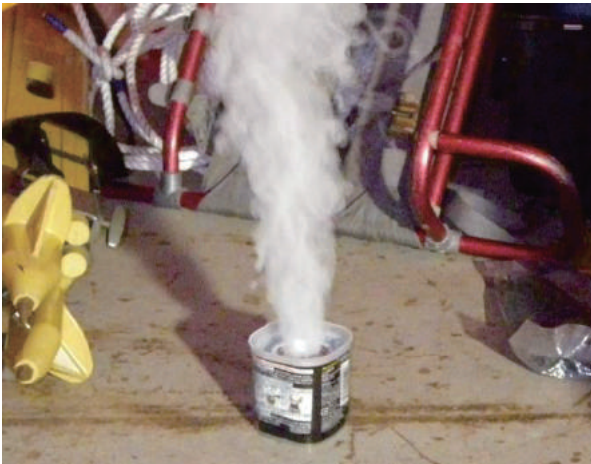
写真-1 船内クリーンルーム（上）での燻蒸の様子（下）

清掃後、船内に設置したクリーンルームで燻蒸し（写真-1）、燻蒸できない衣服や精密機器等は、冷凍又はアルコール洗浄を施した。これらの防疫作業は上陸の度に実施した。なお、上陸させる機材については、本船の出航前に環境省の検疫を受けている。

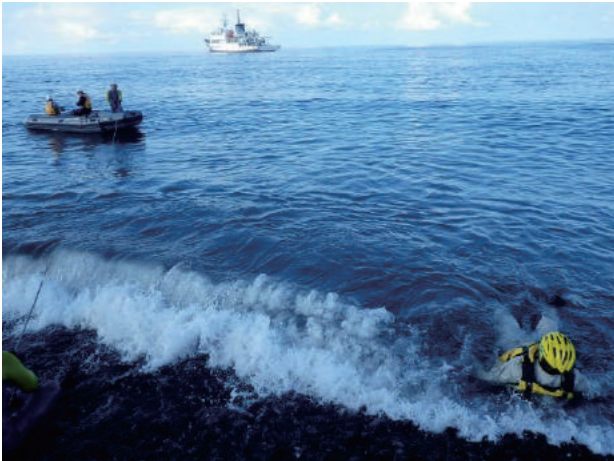
写真-2 ウェットランディングの様子

上陸者は、前述の上陸ルールに従って全身を海水で洗浄した後に上陸する「ウェットランディング」を行った（写真-2）。上陸中の食事は、トマトなど種子がある食物は持ち込めないため、乾パンなどの行動食とした。

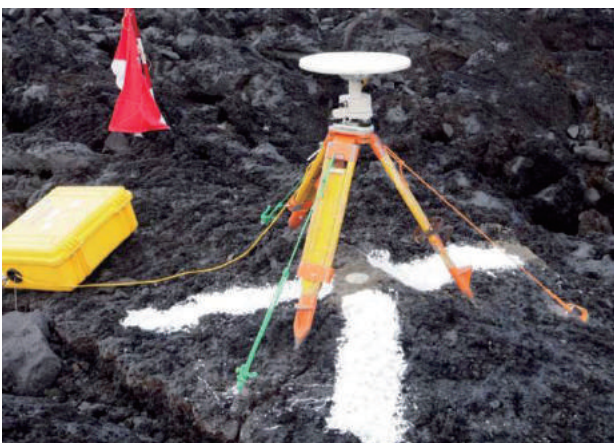
写真-4 三等三角点での GNSS 測量と設置した対空標識

西之島周辺の三角点の配点密度及び後続の地図更新作業での測量成果の使用を考慮して、一等三角点 1 点及び三等三角点 2 点の設置を計画した。一等三角点は約 25km 間隔の密度で設置し、三等三角点は約 8km 間隔に満たない場合に設置する。地盤が最も安定している旧島部分に一等三角点（写真-3）を、噴火によって新たに陸地が形成された部分に三等三角点（写真-4）を設置した（図-2）。三等三角点周辺

三角点設置後は、GNSS 測量を実施し、空中写真撮影のための対空標識を設置した。なお、計画していた北西部での三等三角点設置は、海況に恵まれず上陸できなかつたため断念した。

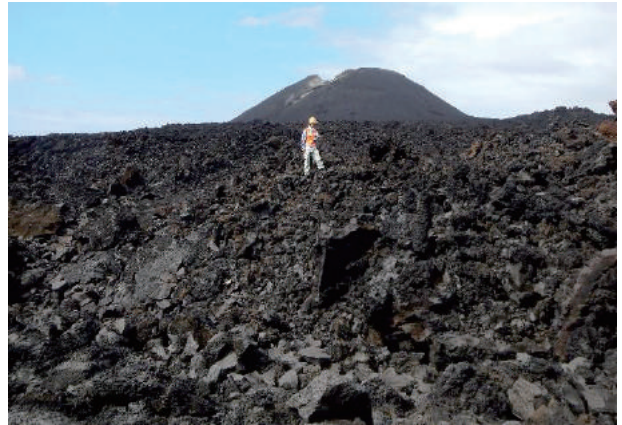
写真-5 三等三角点周辺の溶岩の様子
(提供：海上保安庁)

は、冷えて間もない溶岩が分布しており、上層のものは非常に脆い上に不規則に重なっていたため、三角点の選点は難航した（写真-5）。

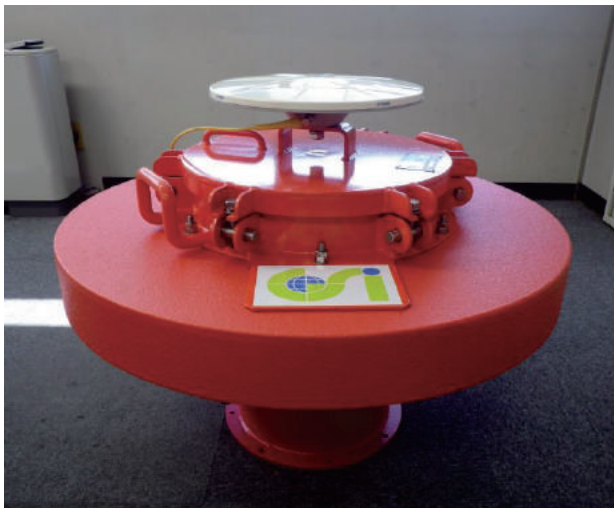
写真-6 製作した GNSS ブイ

試験観測の結果を受けて、実用化に向けて GNSS ブイを製作した。直径 85cm、高さ 60cm、重量 50kg で、内部に受信機及びバッテリーを収納し、総重量約 60kg である (写真-6)。

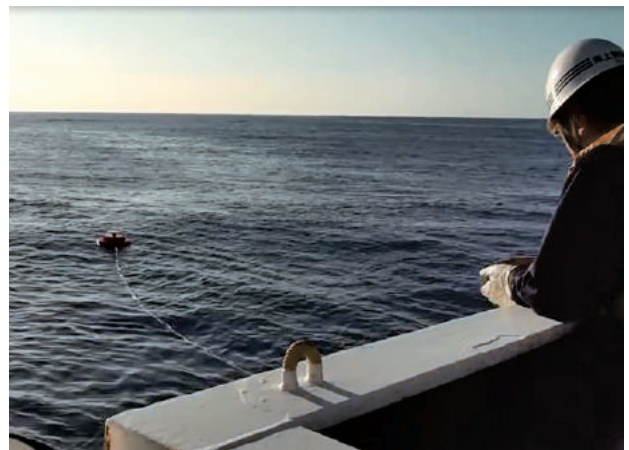
写真-8 測量船「昭洋」に係留した GNSS ブイ

GNSS ブイによる潮位観測は、上陸作業や船上作業との兼ね合いやブイ設置方法を検討した結果、一等三角点の沖合に停泊した「昭洋」に係留して実施することとした (写真-8)。11 月 2 日～3 日かけて、約 14 時間のデータを取得した。GNSS ブイと一等三角点間で 30 秒毎に後処理キネマティック解析を実施した (図-8)。基線長は 520m～770m で FIX 率は 98%であった。基線解析結果に気象庁父島験潮所の長期の潮位データを用いた補正を行い、一等三角点の標高を決定した。一等三角点を西之島における高さの原点とし、三等三角点の標高は一等三角点との基線解析結果から計算した。なお、両点間のジオイド高差はないものと仮定している。両点の成果はその後の地図の更新作業に使用した。
