## 電波式験潮儀の導入に向けた試験観測 Test Observation to Innovate Electric Tide Gauge

測地観測センター 七海仁美・大脇温子・菅原準

### 要旨

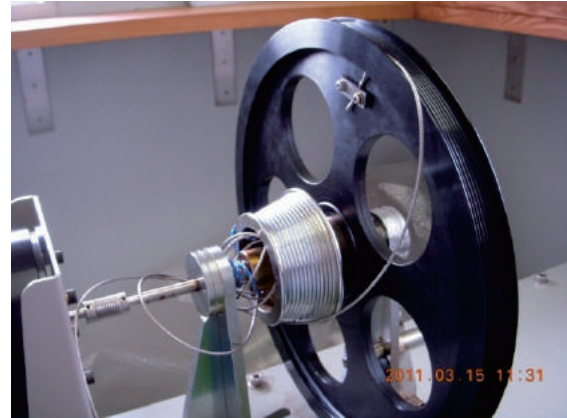
写真-2 ワイヤーが絡まり観測が停止した油壺験潮場

トの上下の動きを角度検出器（ロータリーエンコーダ）で読み込み、角度を長さに変換することで潮位を観測している（写真-1）。この方式はmm精度を確保できる一方で、構成器材が多いためそのどれかに不具合が発生すると即座に観測値に影響が出るという問題点があった。実際に東北地方太平洋沖地震では多くの験潮場で津波を観測したが、井戸内に勢いよく流入した海水により対流が発生し、フロートが急上昇しながら前後左右に動き回った影響で、ワイヤーが滑車のガイドから外れて絡まり観測ができなくなる験潮場もあった（写真-2）。そのため、フロート式験潮儀は安定したデータを取得する上での不安定要因の一つであった。

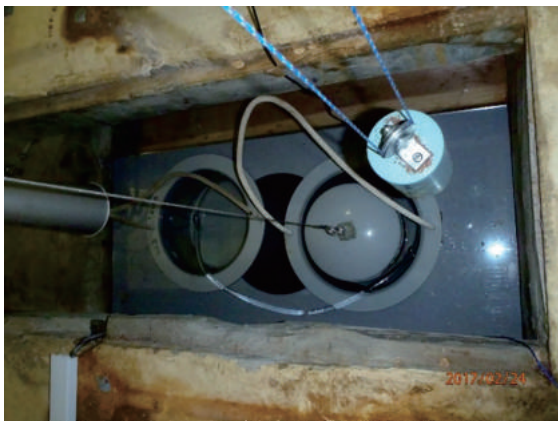
写真-4 原子測定作業の様子

電波式験潮儀の基準合わせに関しては、固定点と同じ高さの水面を一時的に用意し、その水面の高さを測定する原子測定作業を実施し、その値をフロート式験潮儀の基準値と同一である5,000mmとして設定した（写真-4、図-4）。

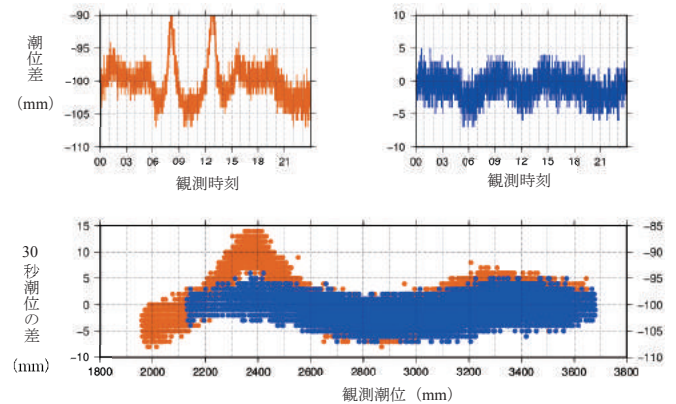
て基準合わせを再度行った上で、約1か月間の観測を実施した。もし原因がレベル計そのものにあるならば、ピークの位置も100mm上方に変化するはずである。しかし、結果はピークの位置は変化しなかったため(図-9)、レベル計固有の問題ではなく、その潮位を測定する時に井戸内で水面以外からの反射等、井戸の構造による何らかの影響を受けている可能性が高いことが判明した。

図-9 潮位差(電波式験潮儀-フロート式験潮儀)のピーク拡大図(上)と観測潮位と潮位差の相関(下)  
 上左：10cm上へ設置時(7月23日 大潮)  
 上右：全ての調整終了後(8月6日 大潮)  
 下図：橙色は10cm上への設置時、青は全ての調整終了後

ピークの原因が井戸の構造による影響だと仮定した場合、レベル計から照射されるマイクロ波は直線偏波であるため、障害物に対して垂直に照射させ障害物からの反射波を最小にすることで障害物の影響を軽減させることが可能である。このことを念頭に、レベル計の鉛直方向を変えずに水平回転させることにより、マイクロ波の振動方向を変化させ、水面以外からの不要な反射波の影響を可能な限り受けにくい位置を調査した。調査の結果、勝浦験潮場の場合はマイクロ波の振動方向を最も近い井戸壁面に対して垂直にすると影響を受けにくいことが判明した(図-10)。調整後、電波式験潮儀とフロート式験潮儀の日平均潮位の差は-0.9mmに軽減され、2,350mm及び3,350mmのピークはともにほぼ解消された(図-9)。
