LTE 信号の電波干渉による GNSS 観測への影響と対策 Effect of LTE Signal on Geodetic GNSS Observation and its Mitigation

測地観測センター 佐藤明日花・三浦優司・中久喜智一・鈴木啓¹・
三木原香乃¹・福崎順洋・畑中雄樹・辻宏道

Geodetic Observation Center

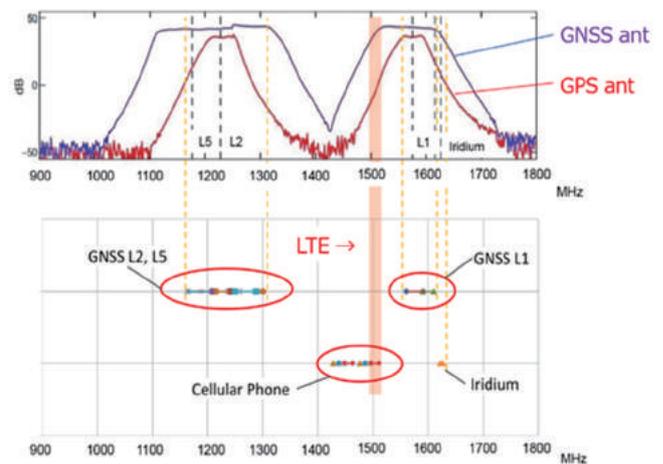
図-1 GNSS アンテナ、GPS アンテナの周波数特性及び GNSS、LTE 信号 (1.5GHz 帯)、Iridium 端末の使用周波数

電子基準点は一部の例外を除き GPS 衛星のほか、準天頂衛星、GLONASS 衛星、Galileo 衛星の電波を受信することができる。最新の GNSS アンテナは、従来の GPS 用アンテナよりも多様な衛星測位システムの信号を受信する必要があり、より広範囲な周波数帯に対応した設計となっている (図-1)。このことは、地上電波等のノイズの影響を受けやすいことも意味する。近年、携帯電話会社は LTE と呼ばれる高速データ通信サービス (以下「LTE サービス」という。) を全国で展開している。これには GNSS 衛星の L1 帯 (1.56GHz-1.61GHz) に隣接する 1.5GHz 付近の電波を利用するものが存在する。

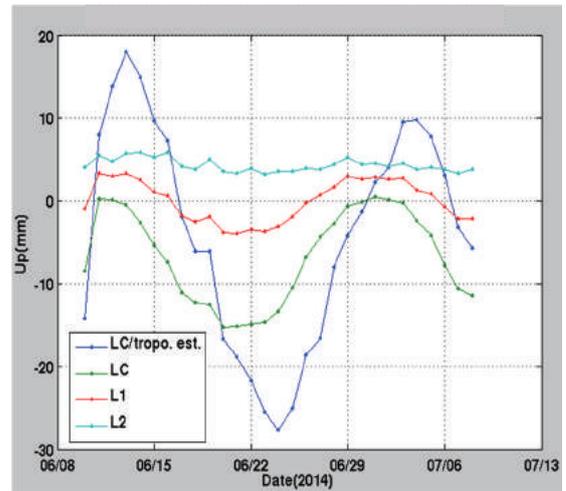
図-4 電子基準点「函館」における比高変化グラフ

- 1) 上下成分のみに見られる。
- 2) 周期は2~8週間程度。
- 3) 振幅は時期によって変化することがある。
- 4) 電離層フリー線形結合 (LC) またはL1のみを用いた解析結果に現れるが, L2のみによる解析結果には見られない (図-4)。
- 5) 解析に用いる観測量や対流圏遅延量の推定の有無によって振幅や位相が異なる。

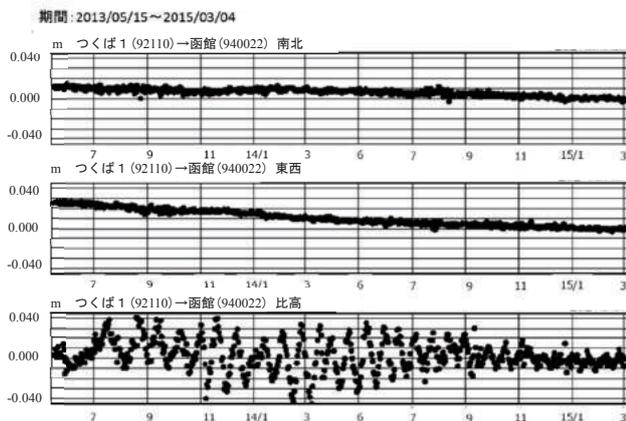
図-2 電子基準点「函館」における成分変化グラフ

電子基準点「函館」では、2013 年 6 月頃から見かけの上下変動 (振幅: 2~5cm, 周期: 2~3 週間の周期変動) が検出された (図-2)。一方、水平成分には異常は特に確認できない (図-2)。また、見かけの上下変動が起こり始めたのと同じ時期に L1 及び L2 信

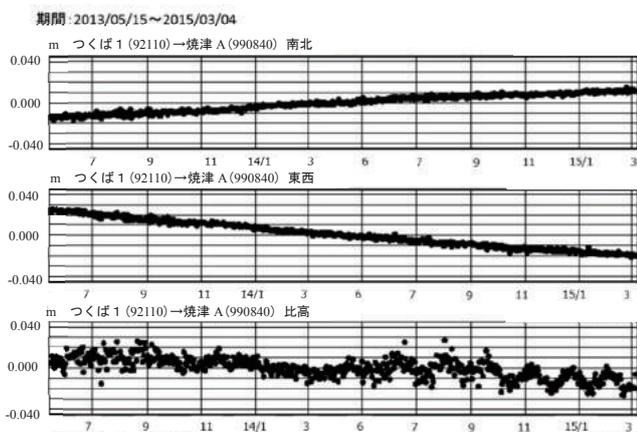
図-3 電子基準点「焼津 A」における成分変化グラフ

電子基準点「焼津 A」では、2014年3月頃から見かけの上下変動 (振幅: 2~3cm, 周期: 5~6週間の周期変動) が検出され, SN比が低下し, 電子基準点「函館」とは, 振幅と周期が異なっていた (図-3)。

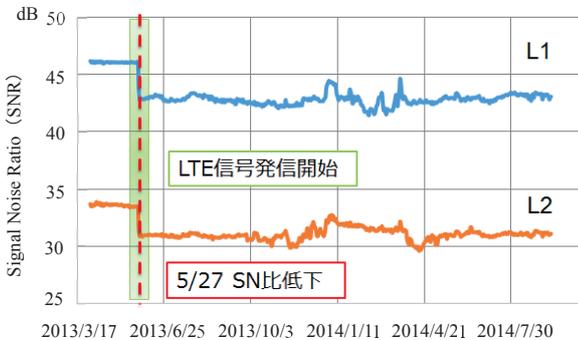
図-5 電子基準点「函館」における SN 比の変化

らの電子基準点において SN 比の低下が発生した時期は、携帯基地局から LTE サービスを開始した時期とほぼ一致していることが判明した (図-5)。また、電子基準点「函館」の GNSS アンテナで受信した信号を出力し、スペクトラムアナライザで直接測定した結果、L1 帯付近の周波数帯である 1.5GHz 付近に強い信号が検出された (図-6)。周囲 (概ね 1km 以内) に携帯基地局が全くなく、見かけの上下変動が発生していない電子基準点「七飯」における測定も比較対象として図-6 に示した。電子基準点「七飯」では、電子基準点「函館」で測定されたような 1.5GHz 付近の強い信号は見られない。

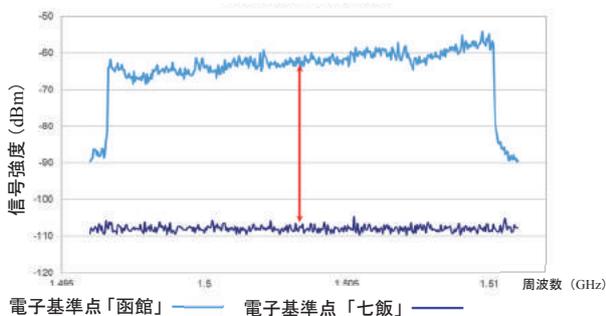
図-6 電子基準点「函館」・「七飯」の信号強度 (1.5GHz 帯)

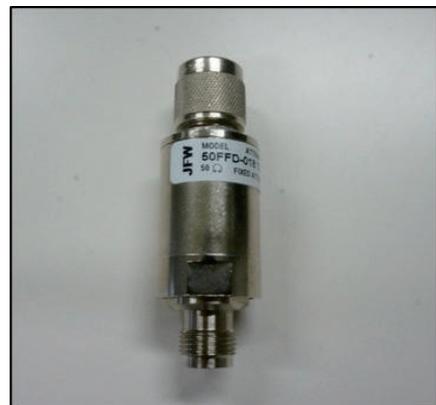
写真-1 電子基準点に導入したアッテネータ (DC パス型)

次に、アッテネータ (写真-1) は GNSS アンテナが受信する信号全体を減衰させる装置である。受信機内のアンプの飽和が原因である場合、それを解消し、見かけの上下変動を改善することが期待される。さらに周波数依存性がないというメリットがあり、価格も安い。しかし、信号全体を減衰させるため SN 比は完全に戻らないほか、減衰量に上限があるというデメリットもある。

なお、電子基準点「越谷」の試験観測で使用したアッテネータは DC ブロック型であり、受信機からアンテナ内の増幅器へ供給する必要のある直流電流を減衰させるデメリットがあったため、直流電流を減衰することなく供給することが可能な DC パス型のアッテネータを用いることとした（三木原ほか、2016）。

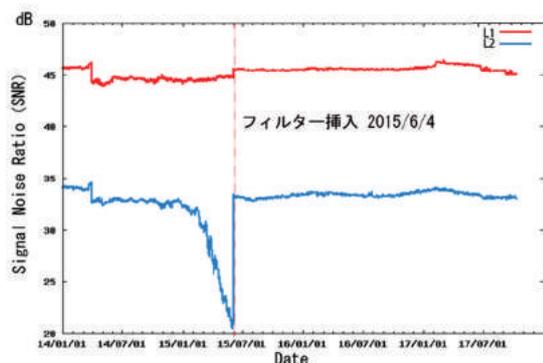
図-8 電子基準点「焼津 A」における SN 比変化グラフ

の間に帯域フィルターを挿入し、試験観測を行った。使用した帯域フィルターは、L1 帯及び L2 帯の電波感度を維持しつつ LTE 信号をカットすることができる。その結果、見かけの上下変動及び SN 比ともに改善し効果が見られた (図-7, 図-8)。ただし遮断周波数付近で位相に影響与える可能性は払拭できていない。

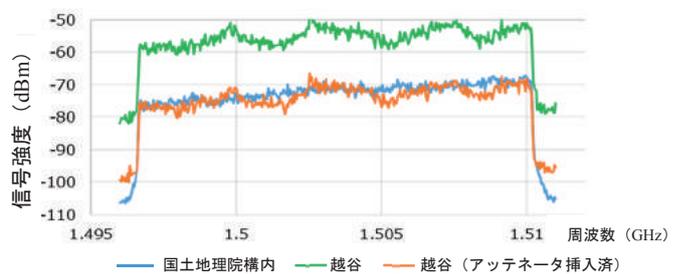
図-9 電子基準点「越谷」でのアッテネータ挿入前後の信号強度と国土地理院構内での信号強度

まず、国土地理院構内の電波環境をスペクトラムアナライザ測定した結果、1.5GHz 付近に $-70 \sim -80$ dB と高い強度の信号が見られた (図-9)。国土地理院周辺にも携帯基地局があることから、LTE 信号の影響を受けている環境といえる。しかし、国土地理院構内にある電子基準点「つくば 1」・「つくば 3」では、見かけの上下変動や SN 比の低下は見られていない。このことから、1.5GHz 付近の信号強度が $-70 \sim -80$ dB 程度であれば電子基準点の測位結果には影響を及ぼさないと推測した。一方、電子基準点「函館」や「越谷」などの見かけの上下変動が発生している点における測定結果は、 $-50 \sim -60$ dB と国土地理院構内よりさらに高い信号強度を示している (図-9)。したがって、見かけの上下変動を改善させるためには、国土地理院構内で測定した LTE 信号の信号強度と同程度まで減衰させれば良いと推測した。

的には、アッテネータの減衰量を調整し、LTE 信号の信号強度を国土地理院構内と同程度まで減衰させた (図-9)。その結果、帯域フィルターと同様に見かけの上下変動と SN 比に改善が見られた (図-10, 図-11) (辻ほか, 2016)。なお、図-10 では、アッテネータ挿入により SN 比に少し改善が見られるが、これは、第 3 章で述べたように強い LTE 信号の干渉によりノイズ (N) の増加とアンプの飽和による信号 (S) の欠落の両方が引き起こされていたとすると、アッテネータ挿入によりアンプの飽和が解消されて信号 (S) が欠落しなくなったことによる SN 比の改善を示唆している。ただし、LTE 信号に起因するノイズ (N) は除去できないので、SN 比は完全には回復していないと考えられる。

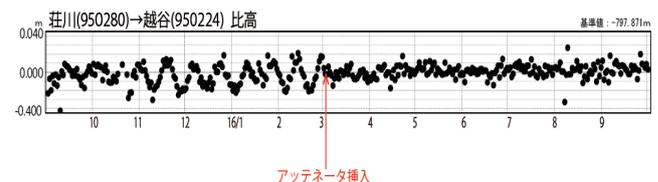
図-11 電子基準点「越谷」における比高変化グラフ

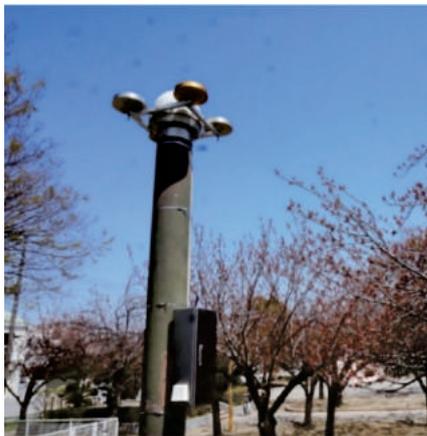
写真-2 電子基準点「足立」

- 1) 4 台のアンテナを本点周囲の特殊な架台に取り付けることができ、同一地点において各アンテナの性能が比較可能であること（写真-2）。
- 2) 電子基準点「足立」は、LTE 信号の電波干渉を受け、アッテネータを導入した電子基準点であり、現在も LTE 信号の電波干渉の影響下にあると考えられること。

使用した電波干渉対策アンテナは、Topcon TCR-G5-C 及び Trimble GNSS-Ti v2 の 2 台のチョークリングアンテナであり、本点周囲の試験観測用架台に設置した。また、電波干渉対策アンテナの性能を評価するため、アッテネータ挿入済みの Trimble TRM59800.80 及びアッテネータを挿入していない Trimble TRM59800.80 を併せて試験観測用架台に設置した。なお、GNSS 受信機については全て Trimble NetR9 を用いた。

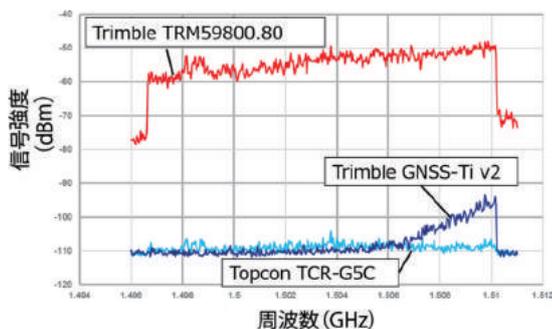
図-12 各アンテナで取得した 1.5GHz 帯付近の信号強度

スペクトラムアナライザで信号強度を測定したところ、アッテネータを挿入していない Trimble TRM59800.80 に比べて電波干渉対策アンテナ（Topcon TCR-G5-C、Trimble GNSS-Ti v2）で受信した信号は 1.5GHz 帯付近の信号強度が低下していることが確認された（図-12）。なお、L1 帯の電波強度は維持する仕様のため、GNSS 信号の信号強度は低下していない。

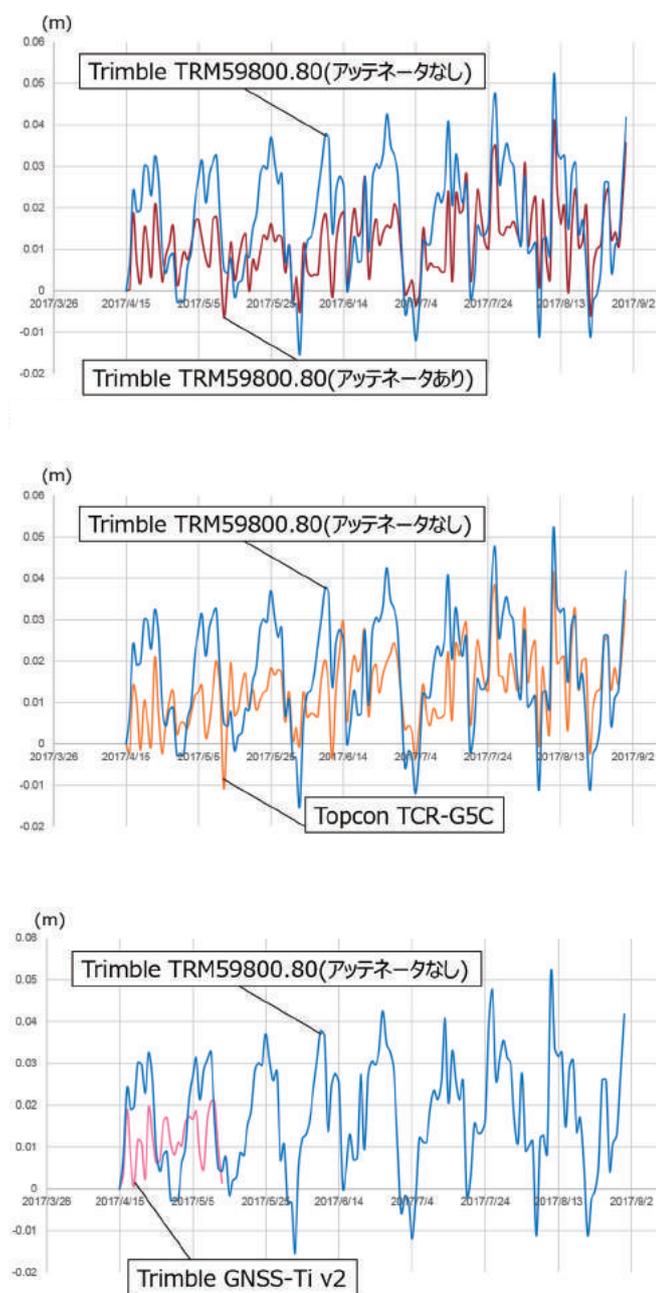
図-13 各アンテナで取得したデータにおける比高変化グラフ

- (上) TRM59800（アッテネータなし）と TRM59800（アッテネータあり）の比較
- (中) TRM59800（アッテネータなし）と Topcon TCR-G5C の比較
- (下) TRM59800（アッテネータなし）と Trimble GNSS-Ti v2 の比較

得られた観測データを用いて基線解析を実施した結果、2 台の電波干渉対策アンテナ（Topcon TCR-G5C、Trimble GNSS-Ti v2）はアッテネータを挿入していない Trimble TRM59800.80 と比べて、見かけの上下変動が軽減していた。また、2 台の電波干渉対策アンテナ（Topcon TCR-G5C、Trimble GNSS-Ti v2）は、アッテネータ挿入済みの Trimble TRM59800.80 の解析結果と近い値であった（図-13）。上記のことから、試験を行った 2 台の電波干渉対策アンテナは LTE 信号の電波干渉に対して効果的であることが確認された。
