1:25,000 活断層図「熊本 改訂版」及び「阿蘇」の公開 Release of Active Fault Map in 1:25,000, “KUMAMOTO revised version” and “ASO”

応用地理部 植田摩耶・中澤尚・安喰靖・齋藤俊信・飯田誠・山中崇希

要 旨

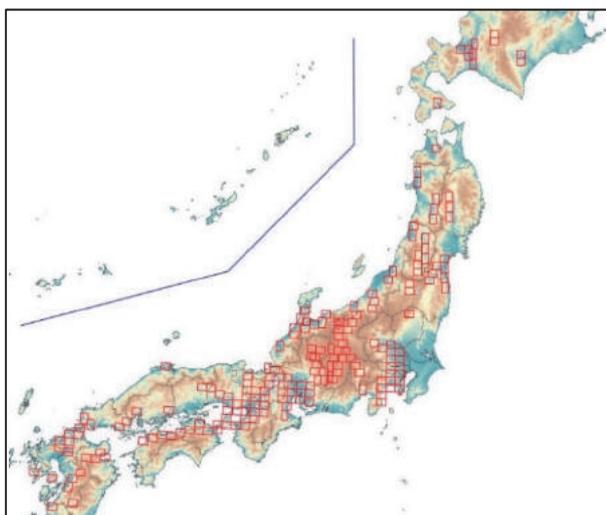
図-1 1:25,000 活断層図（都市圏活断層図）の整備状況
（平成 30 年 1 月現在）

国土地理院応用地理部は、平成 7 年に発生した阪神・淡路大震災を契機に、地震の際に大きな被害が予想される都市域を対象として活断層の位置・形状を調査し、その成果を「1:25,000 都市圏活断層図」として公開してきた（図-1）。近年は調査対象を都市域に限らず全国の活断層に拡げ、地震調査研究推進本部（地震に関する調査研究を政府として一元的に推進するため文部科学省に設置されており、平成 9 年から活断層帯の長期評価を実施している）が選定した主要活断層帯を優先して整備しているため、平成 29 年 10 月から名称を「1:25,000 活断層図」に変更した。

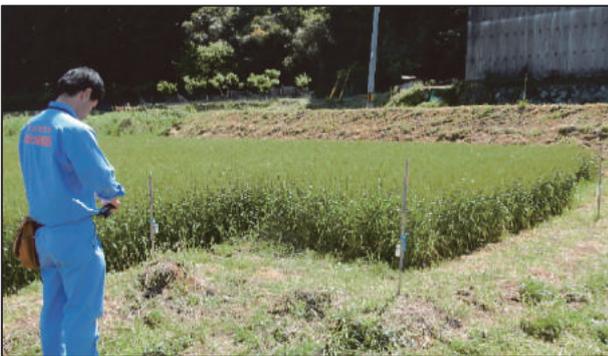
写真-2 益城町に現れた地震断層の現地確認

熊本・阿蘇地域の活断層図の整備に際しては、検討委員会の下に「布田川・日奈久断層帯地域部会」(以下「地域部会」という.)を設置した。平成 28 年 12 月に初回の地域部会を開催し、事務局である国土地理院から、熊本地震発災後に作成された応急復旧対策基図、空中写真及び航空レーザ測量データを委員に提供するとともに、事務局及び委員双方から提供された平成 28 年(2016 年)熊本地震についての調査・研究実施状況を共有した。その後も、平成 29 年 2 月、8 月に検討委員会、平成 29 年 7 月に地域部会を開催し、熊本及び阿蘇地域の調査を行った。現地においては、平成 29 年 1 月、3 月、4 月と 3 回にわたって調査を行った。現地調査では、地震断層等の地表の状態確認(写真-2)や、露頭の UAV による撮影(写真-3)を行い、地震発生後、時間とともに痕跡が失われていく現地の地表面の状態を記録した。

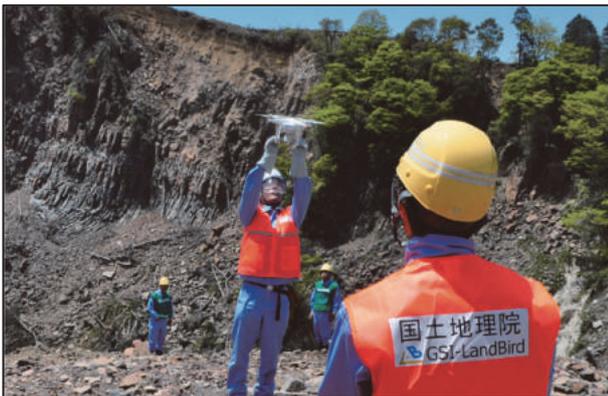
写真-3 露頭の UAV 撮影

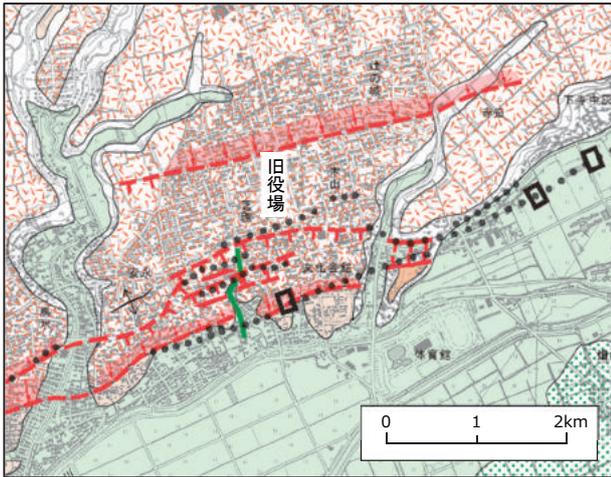
図-2 益城町宮園周辺に現れた地震断層の記載 (1:25,000 活断層図「熊本 改訂版」の一部・益城町宮園周辺)

「熊本 改訂版」の図では、平成 13 年に公開した「熊本」を基に、今回の地震で益城町宮園(図-2)及び熊本市街地(図-3)などに多数現れた地震断層(※図中の黒丸点)について、空中写真判読及び現地調査等による調査結果を記載した。また、地震後の現地調査や、数値標高モデル及び衛星画像を用いた干渉 SAR 解析の結果、これまで公開していた「熊本」の図や地震調査研究推進本部の長期評価の資料に示されていなかった水前寺断層(図-3)や立田山断層(図-4)などの新たな活断層を記載した。水前寺断層は、熊本地震による地震断層が一部で確認されたこと、また段丘面に明瞭な撓曲崖が確認されたことから活断層として記載された。立田山断層についても、今回の調査により地形的な変形が確認され、新たに活断層として記載された(熊原, 2017)。

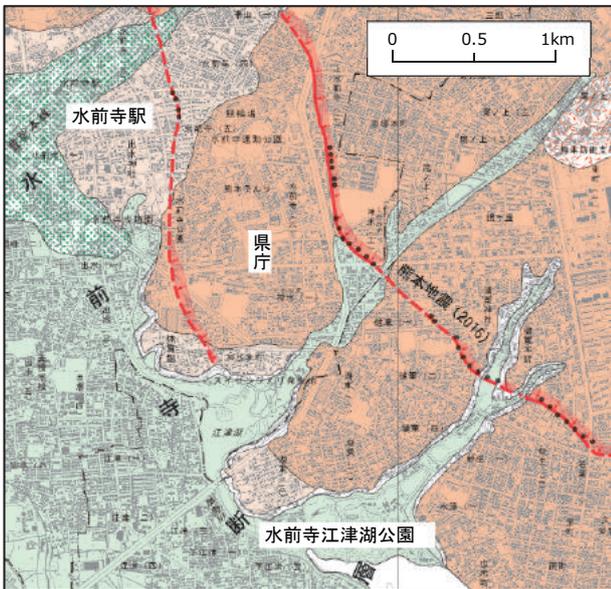
図-3 新たに確認された水前寺断層 (1:25,000 活断層図「熊本 改訂版」の一部・熊本市東区周辺)

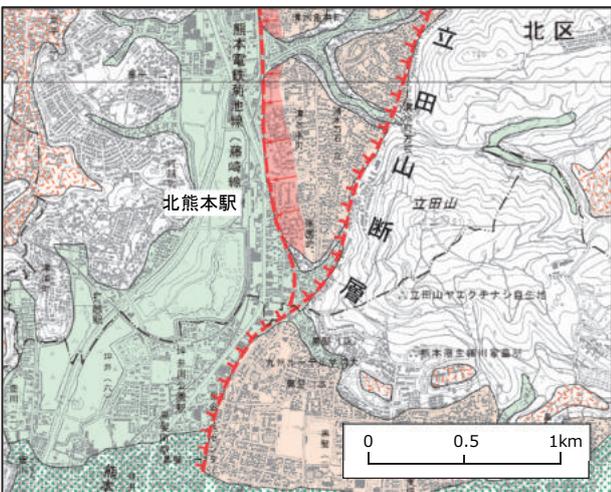
図-4 新たに確認された立田山断層 (1:25,000 活断層図「熊本 改訂版」の一部・熊本市北区周辺)

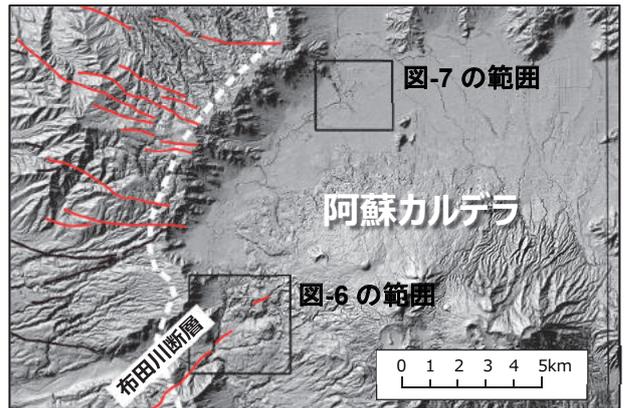
図-5 阿蘇カルデラの範囲と活断層の位置

今回の調査により、これまで阿蘇カルデラの外側までとされていた布田川断層がカルデラ内に少なくとも約4km 延びていることが確認された(図-5, 6). 延長された活断層に沿って地震断層が出現し(図-6), トレンチ調査(図-6 中のトレンチ記号箇所)によっても後期更新世以降の地層に累積的な変化が確認されている. また地震断層は, 変動地形学的に活断層が認められる場所以外にも出現した. 阿蘇カルデラ内の南阿蘇村河陽(図-6)や阿蘇谷北西部(図-7)で確認された亀裂などである. それらの場所では, 活断層の根拠である「変位地形の累積」を裏付ける変動地形学的あるいは地質学的根拠が現状において見つからないため, 地震断層に重ねて活断層線の記号を表示していない. ただし 2.3 にあるように, 図中の地震断層は地震時に現れた亀裂の中から地すべり等による変状であることが明らかなものは除いてあり, これらの多くは活断層である可能性がある. 従って地震断層のみの記号であっても活断層である可能性を考慮する必要がある(鈴木, 2017).

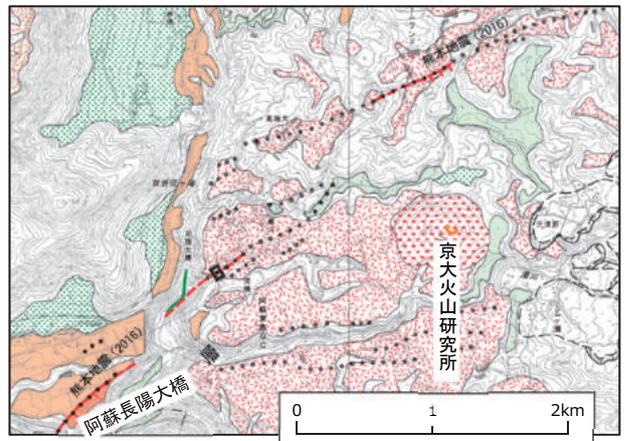
図-6 阿蘇カルデラ内に現れた地震断層と新たに確認された活断層 (1:25,000 活断層図「阿蘇」の一部・南阿蘇村河陽周辺)

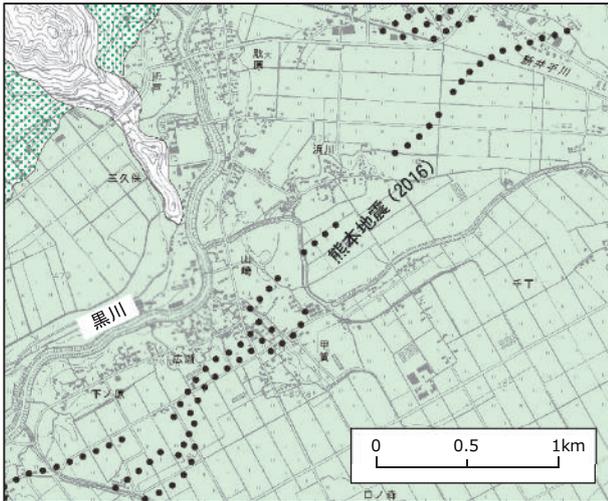
図-7 阿蘇谷北西部に現れた地震断層 (1:25,000 活断層図「阿蘇」の一部・阿蘇市三久保周辺)
