平成 30 年 7 月豪雨に関する地理空間情報部の対応 Responses of Geospatial Information Department to the Heavy Rain Event of July 2018

地理空間情報部 災害対策班 Geospatial Information Department Disaster Response Team

平成 30 年 7 月豪雨に関して地理空間情報部が行った、様々な地理空間情報の公開・提供による災害対応について報告する。

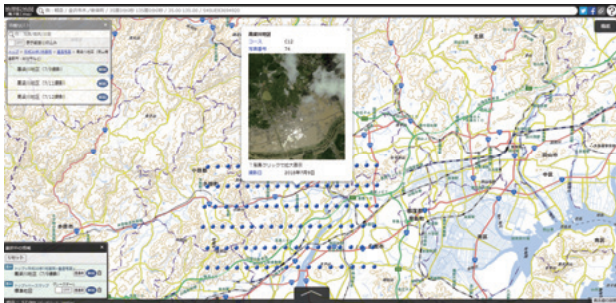
図-1 垂直写真の表示例（高梁川地区（7/9 撮影））

地理院地図の画面左上にある「情報」ボタンをクリックした際に表示される情報リスト直下に「平成 30 年 7 月豪雨」メニューを新規作成し、関連する垂直写真(図-1)や正射画像(図-2)などを公開した。掲載情報の公開月日及びデータ種別は表-1 のとおりである。

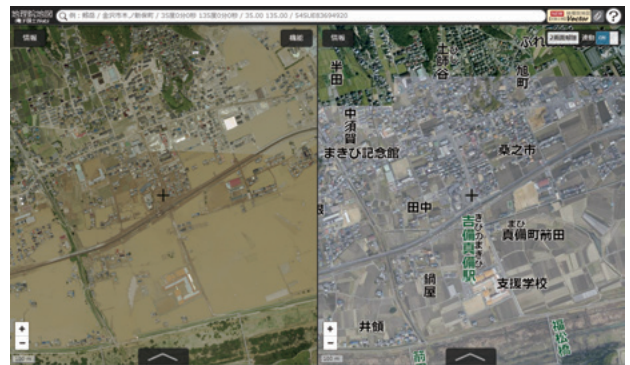
図-3 比較の表示例（岡山県倉敷市真備町付近）

平成30年3月に新たに機能追加した地理院地図の2画面表示機能を利用して、7月12日より被災前後の空中写真を容易に比較できるようにした。右側に被災前の写真及び注記ベクトルタイトル、左側に被災後の写真を表示した。

7月12日に岡山県倉敷市真備町付近（図-3）、7月18日に広島県熊野町川角付近、広島市安芸区矢野東付近、坂町小屋浦付近、坂町水尻付近を公開した。
